ハウス再建のポイント(大雪被害からの教訓)

平成26年6月
農林部農業支援課

- 目的: 埼玉県内では、平成26年2月14日から15日かけて観測史上最多の積雪量が記録された。この大雪により、県内の農業用ハウスの倒壊が多数発生した。今後のハウス再建等に係る支援活動に生かすため、緊急にハウスの降雪被害実態調査を実施した。
- 調査期間: 平成26年3月10日から4月14日 ○調査件数: 354件(パイプハウス156件、鉄骨ハウス198件)

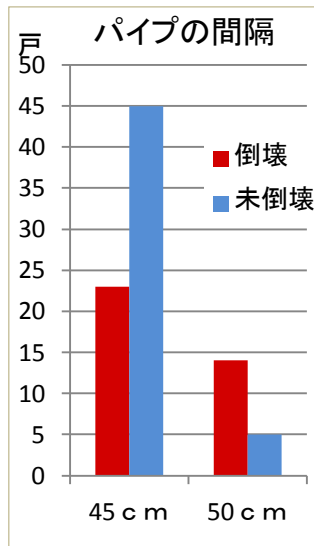
図1 パイプの間隔、パイプ径と倒壊状況

- ・ 単棟とすることが望ましい。(連棟ハウスは雪でほとんど倒壊した。)
- ・ パイプ径22mm以上、パイプの間隔45cm以下が歪みにくい。(図1)

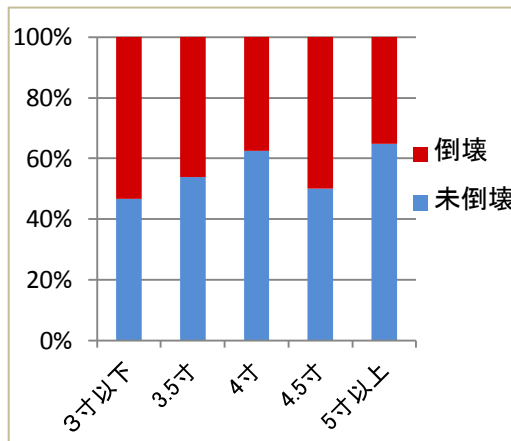
図3 屋根勾配と倒壊状況

- ・ 屋根の勾配は5寸勾配以上が望ましい。(図3)
- ・ 鉄骨材はH鋼が最も強度があり、歪みにくい。
[角パイプの強度を100とすると、
H鋼の強度は357 (図4)]
