令和元年10月12日上陸  
令和元年東日本台風（19号）

# 被災箇所への復旧状況

埼玉県東松山県土整備事務所

# 一級河川 災害復旧工事 完了状況 その1

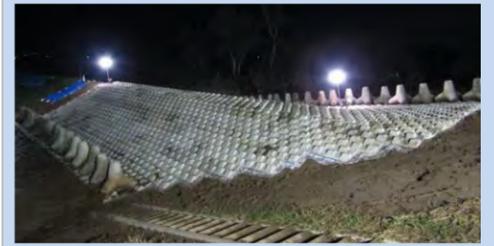
国土交通省の直轄区間である都幾川の越辺川合流点直上流の右岸及び越辺川の九十九川水門の直上流左岸の2箇所破堤し、東松山市正代、早俣地区で大規模な浸水被害が発生した。

越辺川の破堤箇所では、10月19日に緊急復旧工事が完了した。

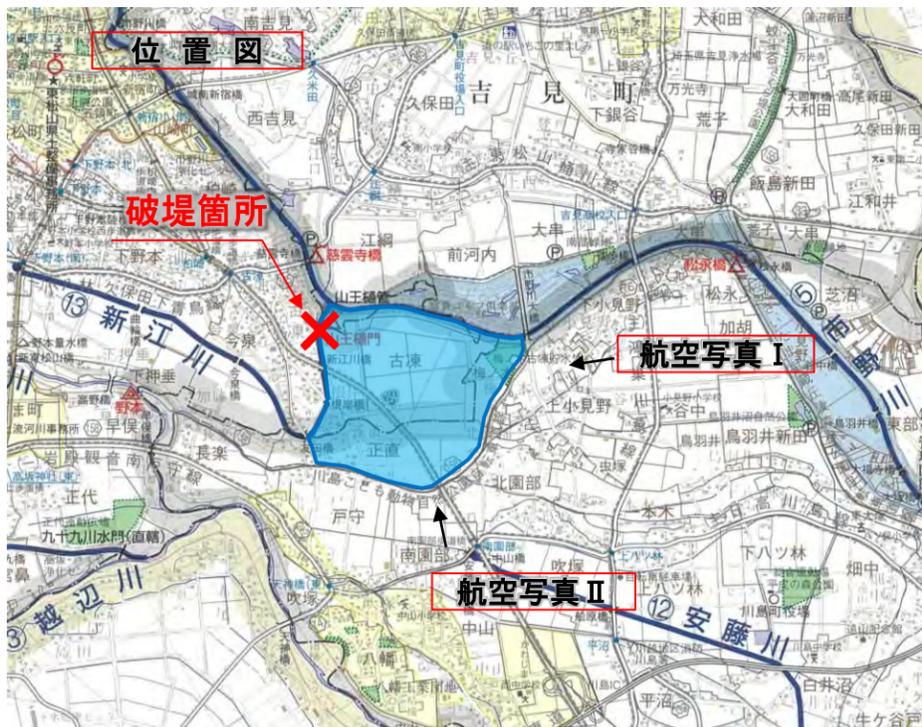
新江川の山王樋門の上流右岸(東松山市古凍)で約10m区間が破堤した。  
 一般国道254号を含む、東松山市古凍周辺で浸水被害が発生した。  
 破堤箇所は、大型土のうによる復旧が10月18日に完了した。  
 10月16日には、大野元裕知事が現地視察を行った。

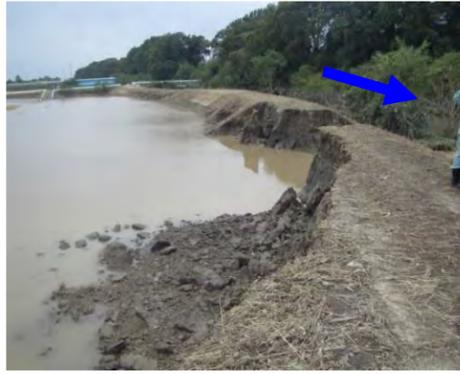
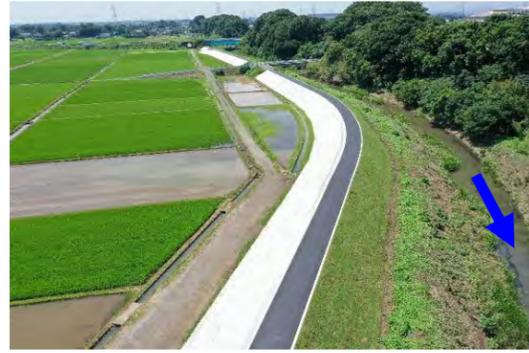
- 1災39号
- 被災箇所  
新江川  
山王樋門上流右岸  
(東松山市古凍)
- 被災状況  
約10mが破堤

- 復旧延長  
477.1m
- 復旧工種  
連節ブロック張  
天端舗装
- 受注者  
株式会社島村工業

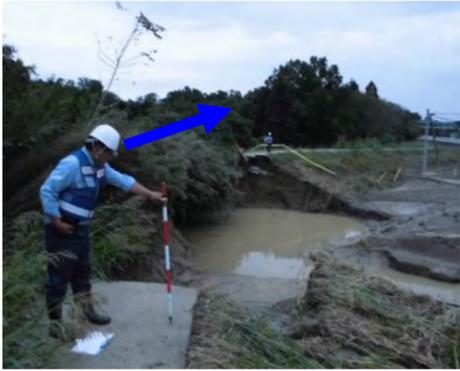
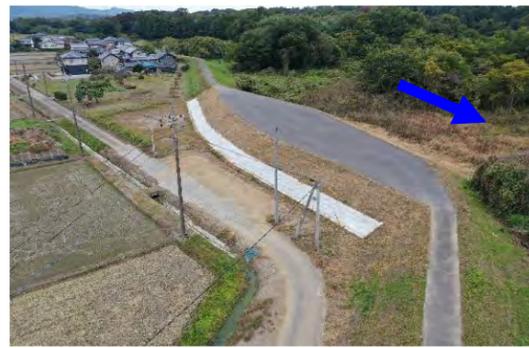
- 1災40号
- 被災箇所  
都幾川  
神戸大橋上流右岸  
(東松山市神戸)
- 被災状況  
約30mが破堤

- 復旧延長  
80.9m
- 復旧工種  
天端舗装  
張芝
- 受注者  
株式会社大野工務所

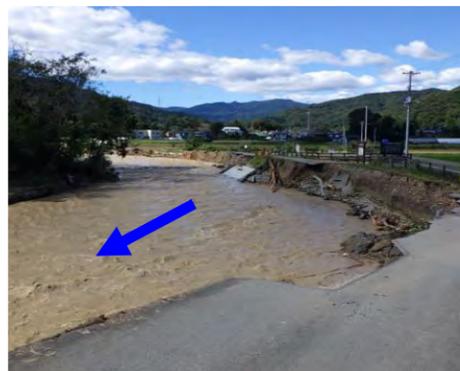
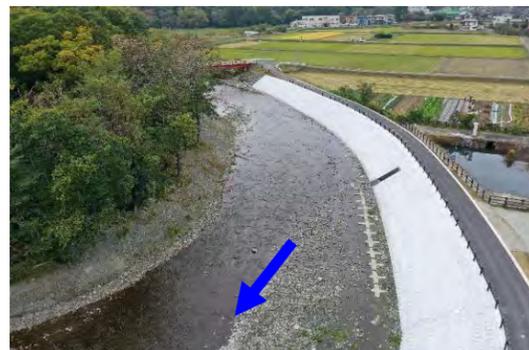
- 1災41号
- 被災箇所  
都幾川  
岡前橋下流左岸  
(ときがわ町田中)
- 被災状況  
護岸洗堀 約50m

- 復旧延長  
153.8m
- 復旧工種  
平ブロック張
- 受注者  
株式会社吉田工業

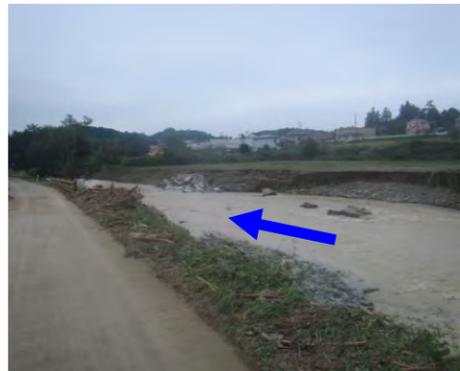
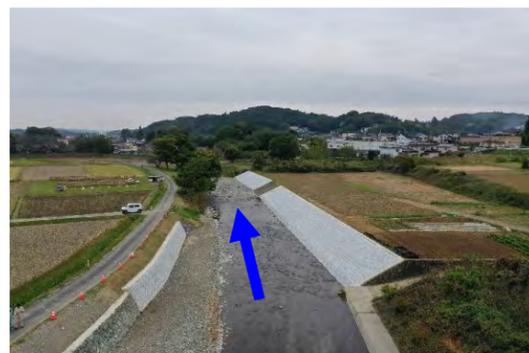
- 1災42号
- 被災箇所  
都幾川  
川北橋上流兩岸  
(ときがわ町本郷)
- 被災状況  
護岸崩落 約300m

- 復旧延長  
130.3m
- 復旧工種  
平ブロック張
- 受注者  
株式会社小杉組

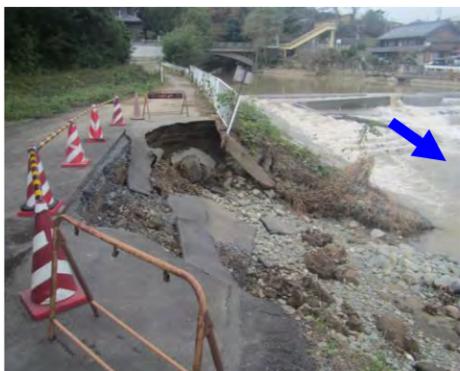
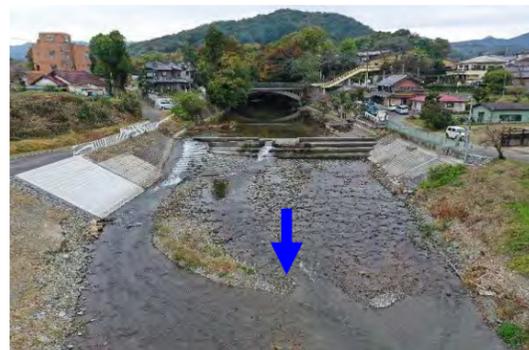
- 1災43号
- 被災箇所  
都幾川  
玉川橋下流右岸  
(ときがわ町玉川)
- 被災状況  
護岸崩落約10m

- 復旧延長  
9.4m
- 復旧工種  
平ブロック張
- 受注者  
株式会社吉田工業

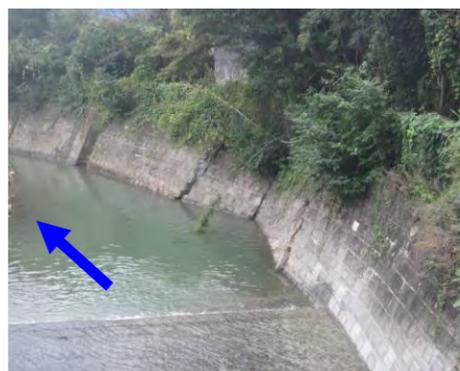
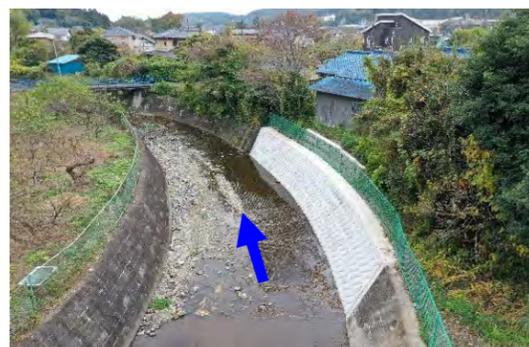
- 1災44号
- 被災箇所  
雀川  
JR八高線下流右岸  
(ときがわ町日影)
- 被災状況  
護岸崩落約20m

- 復旧延長  
20m
- 復旧工種  
ブロック積  
かごマット
- 受注者  
株式会社小杉組

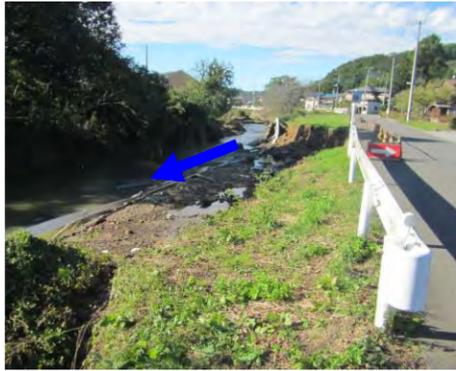
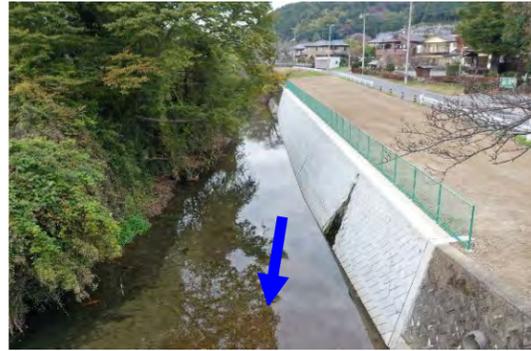
■ 1災45号  
 ■ 被災箇所  
 兜川  
 下八幡橋上流左岸  
 (小川町角山)  
 ■ 被災状況  
 護岸崩落約50m

■ 復旧延長  
 55.5m  
 ■ 復旧工種  
 ブロック積  
 ■ 受注者  
 (株)ヤマグチ工務店

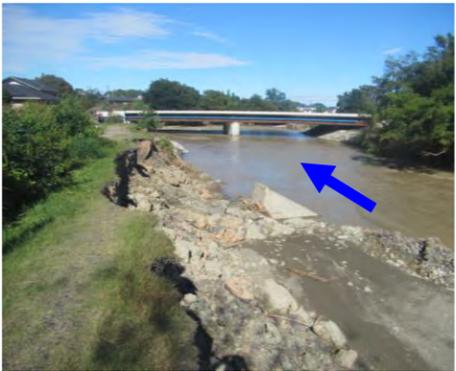
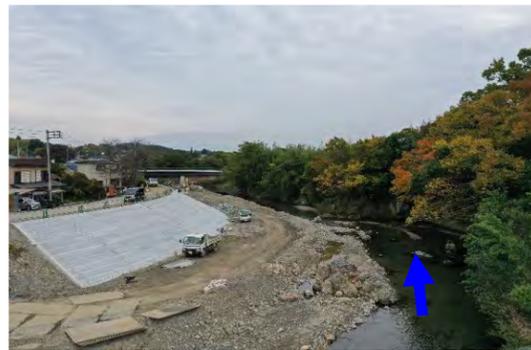
■ 1災46・47号  
 ■ 被災箇所  
 槻川  
 47新槻川橋上流左岸  
 (小川町腰越)  
 ■ 被災状況  
 46護岸崩落約20m  
 47護岸崩落約110m

■ 復旧延長  
 46:18m  
 47:113.8m  
 ■ 復旧工種  
 ブロック積  
 ■ 受注者  
 (株)オカベ建設

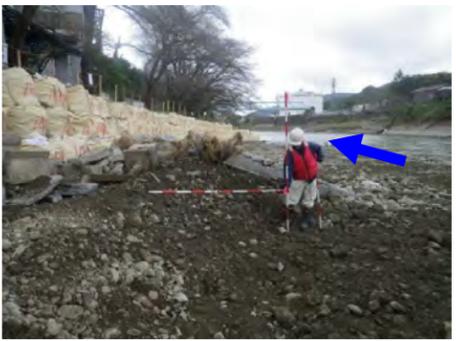
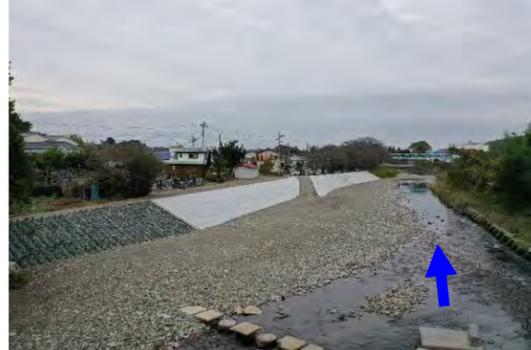
■ 1災48号  
 ■ 被災箇所  
 槻川  
 新槻川橋下流左岸  
 (小川町増尾)  
 ■ 被災状況  
 護岸崩落約130m

■ 復旧延長  
 133m  
 ■ 復旧工種  
 平ブロック張  
 ■ 受注者  
 (株)ヤマグチ工務店

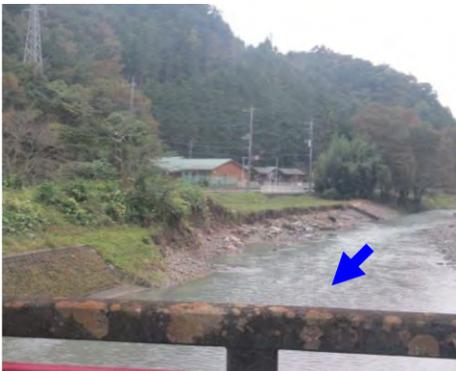
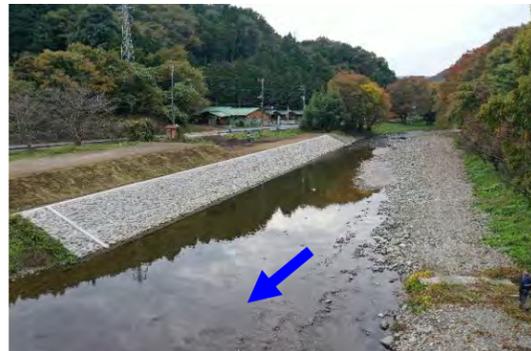
■ 1災49号  
 ■ 被災箇所  
 槻川  
 安戸橋上流右岸  
 (東秩父村安戸)  
 ■ 被災状況  
 護岸崩落約90m

■ 復旧延長  
 88.8m  
 ■ 復旧工種  
 玉石張  
 張芝  
 ■ 受注者  
 (株)須長建設

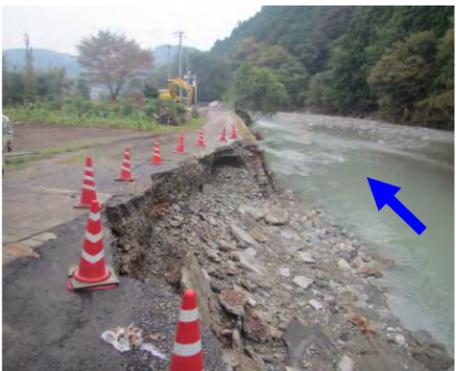
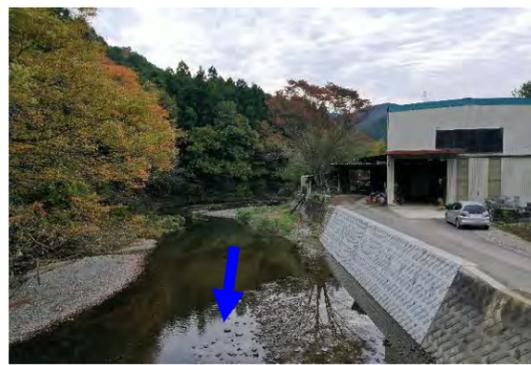
■ 1災50号  
 ■ 被災箇所  
 槻川  
 大河原橋上流左岸  
 (東秩父村安戸)  
 ■ 被災状況  
 護岸崩落約80m

■ 復旧延長  
 81.5m  
 ■ 復旧工種  
 ブロック積  
 ■ 受注者  
 (株)田中工業

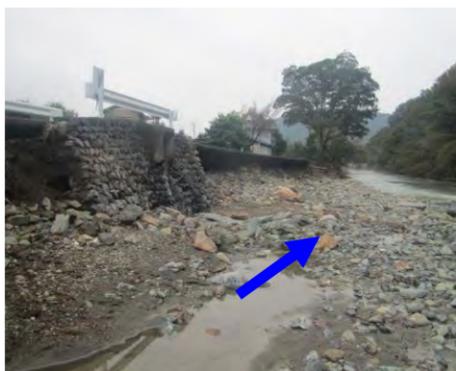
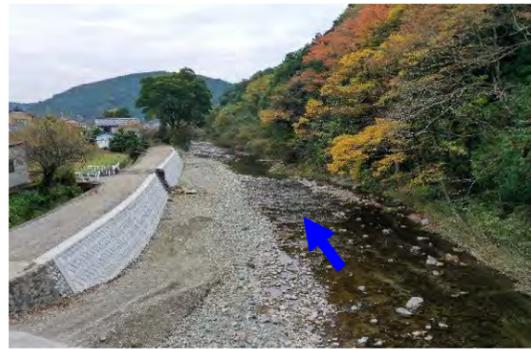
■ 1災51号  
 ■ 被災箇所  
 槻川  
 帯沢橋上流左岸  
 (東秩父村御堂)  
 ■ 被災状況  
 護岸崩落約100m

■ 復旧延長  
 97.49m  
 ■ 復旧工種  
 ブロック積  
 ■ 受注者  
 (株)田中工業

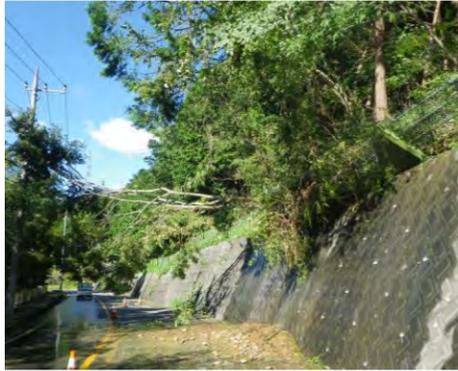
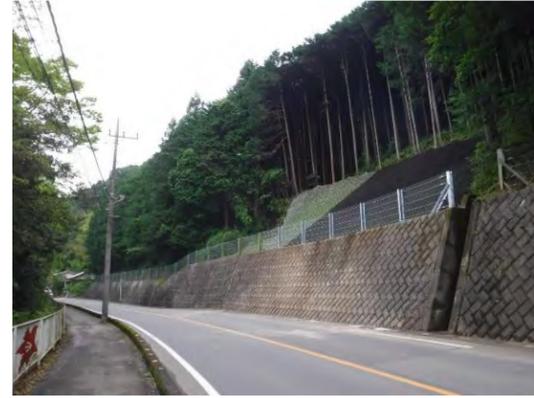
- 1災52号
- 被災箇所  
(一)大野東松山線  
(ときがわ町西平)
- 被災状況  
落石防護柵損傷  
土砂崩落 約15m

- 復旧延長  
18m
- 復旧工種  
落石防護柵  
植生基材吹付
- 受注者  
(株)吉田工業

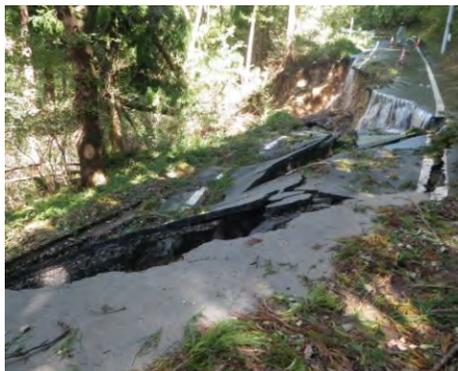
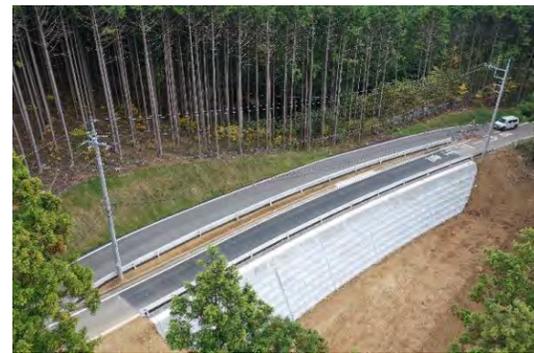
- 1災54号
- 被災箇所  
(一)大野東松山線  
(ときがわ町大野)
- 被災状況  
道路崩落約45m  
通行止め

- 復旧延長  
40m
- 復旧工種  
ブロック積  
舗装
- 受注者  
(株)吉田工業

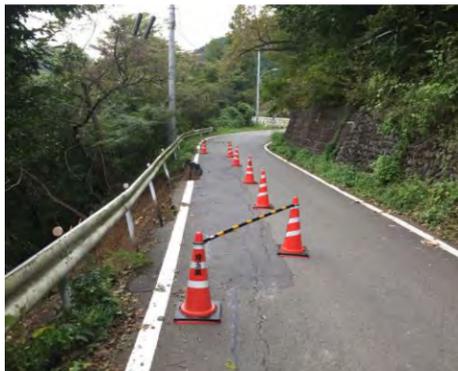
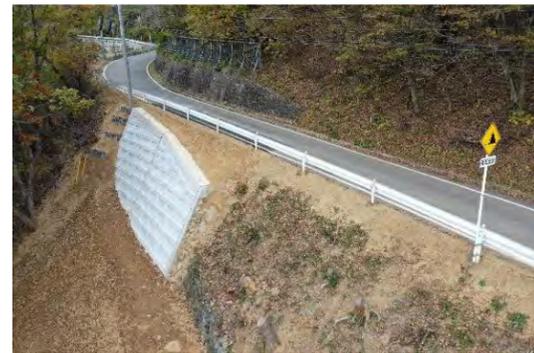
- 1災55号
- 被災箇所  
(一)大野東松山線  
(ときがわ町大野)
- 被災状況  
道路崩落約20m

- 復旧延長  
14.85m
- 復旧工種  
ブロック積  
舗装
- 受注者  
(株)吉田工業

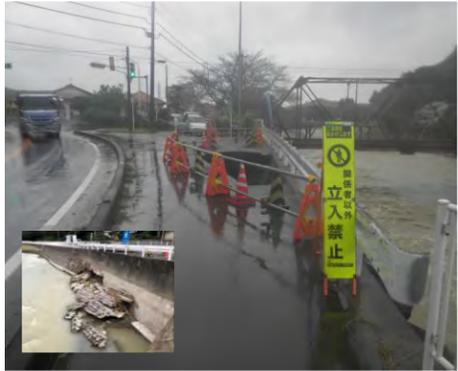
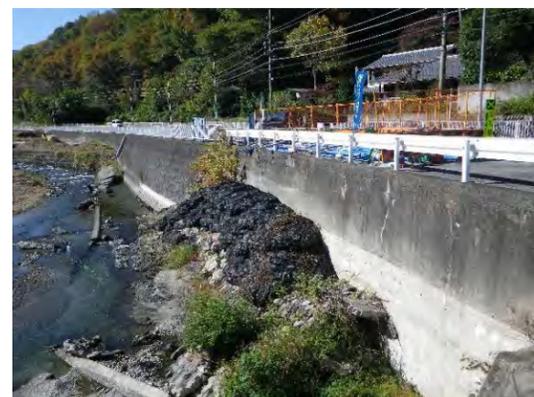
- 1災56号
- 被災箇所  
(主)熊谷小川秩父線  
(小川町腰越)
- 被災状況  
兼用護岸崩落  
約20m  
歩道陥没

- 復旧延長  
22.7m
- 復旧工種  
大型ブロック積  
ブロック積
- 受注者  
(株)オカベ建設  
※施工中

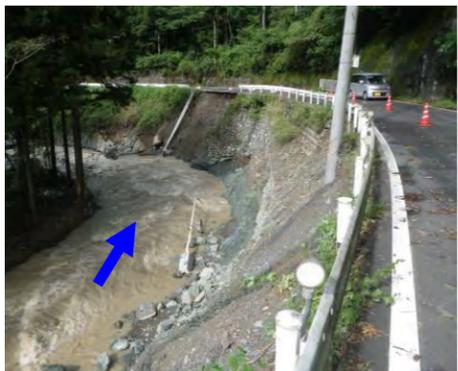
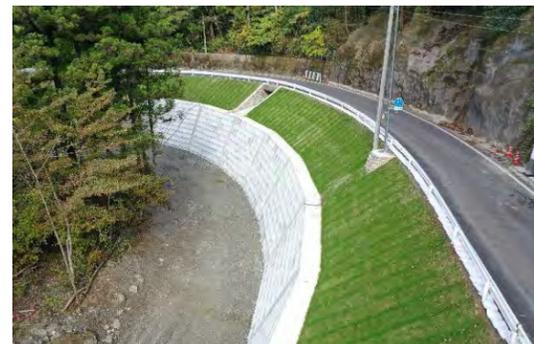
- 1災57号
- 被災箇所  
(主)熊谷小川秩父線  
(東秩父村皆谷)
- 被災状況  
兼用護岸崩落  
道路法面崩落  
約170m

- 復旧延長  
74m
- 復旧工種  
大型ブロック積  
ブロック積
- 受注者  
(有)奈良建設

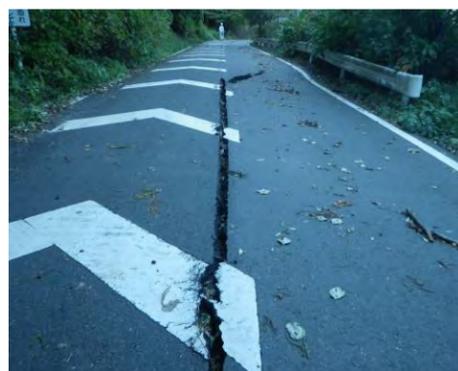
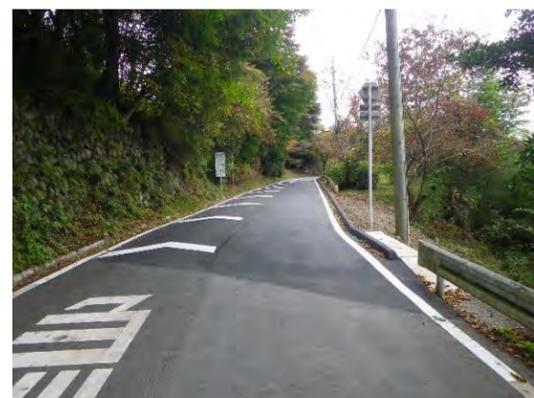
- 1災58号
- 被災箇所  
(主)熊谷小川秩父線  
(東秩父村白石)
- 被災状況  
道路崩落(段差)  
約100m

- 復旧延長  
67.3m
- 復旧工種  
ブロック積  
舗装
- 受注者  
伊田テクノス(株)

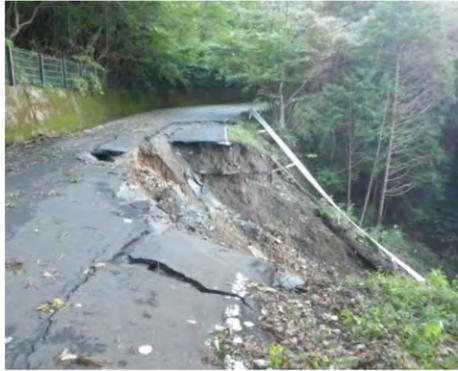
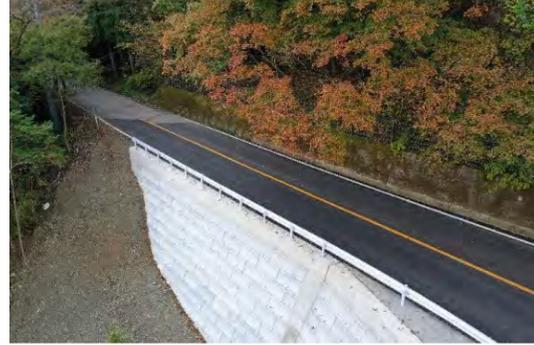
- 1災59号
- 被災箇所  
(主)熊谷小川秩父線  
(東秩父村白石)
- 被災状況  
道路崩落約30m

- 復旧延長  
32m
- 復旧工種  
ブロック積  
舗装
- 受注者  
伊田テクノス(株)

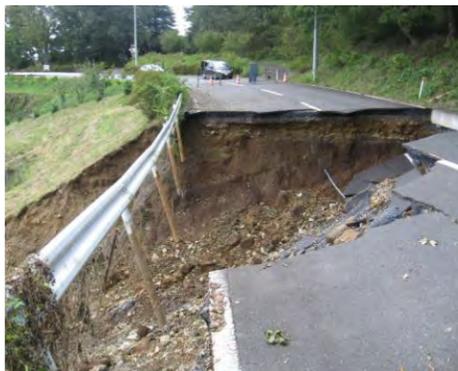
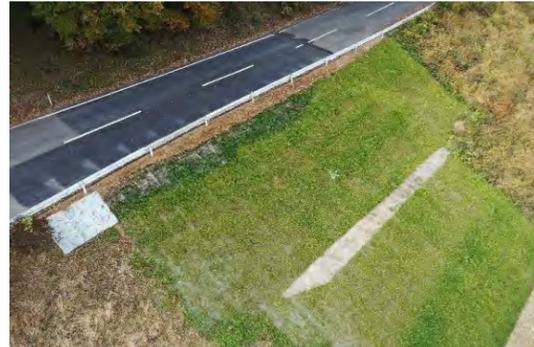
- 1災60号
- 被災箇所  
(一)三沢坂本線  
(東秩父村坂本)
- 被災状況  
道路崩落約20m

- 復旧延長  
41m
- 復旧工種  
法面整形  
舗装
- 受注者  
伊田テクノス(株)

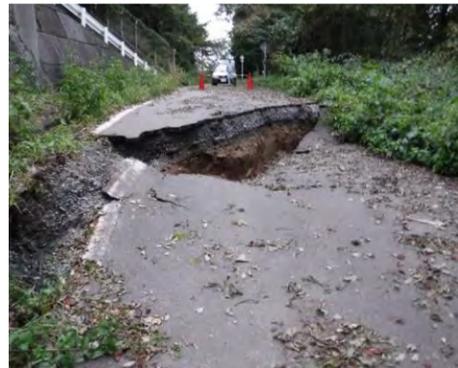
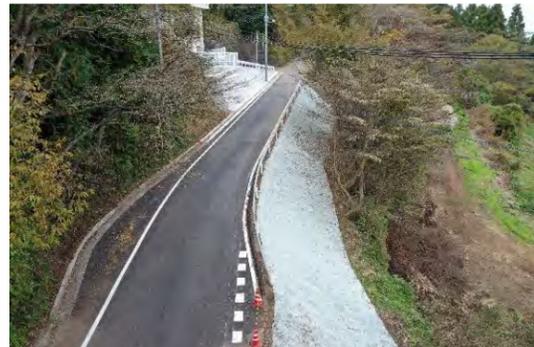
- 1災61号
- 被災箇所  
(一)三沢坂本線  
(東秩父村坂本)
- 被災状況  
道路崩落約200m

- 復旧延長  
71.5m
- 復旧工種  
法面整形  
舗装
- 受注者  
伊田テクノス(株)

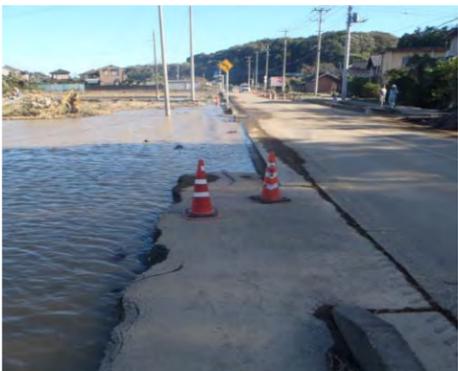
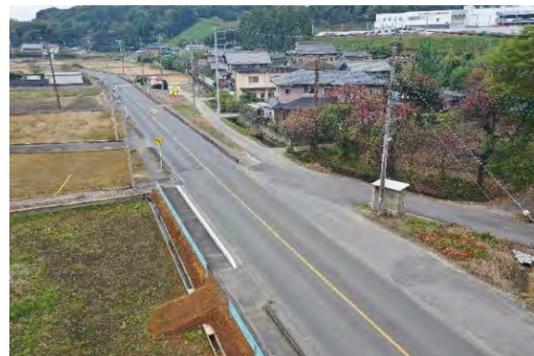
- 1災62号
- 被災箇所  
(主)東松山越生線  
(東松山市葛袋)
- 被災状況  
歩道損傷約42m  
道路陥没約13m

- 復旧延長  
133.8m
- 復旧工種  
舗装  
転落防止柵
- 受注者  
(株)大野工務所

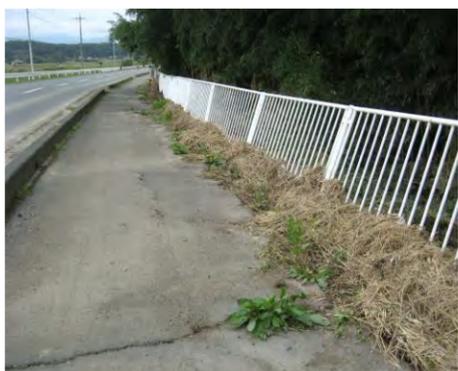
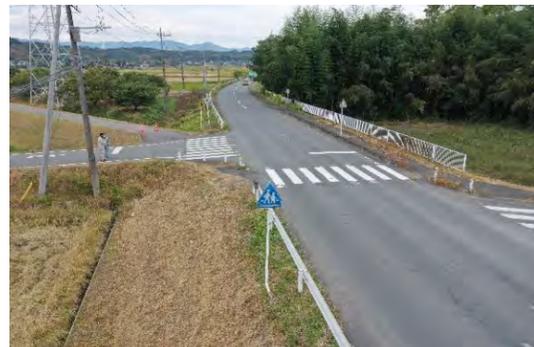
- 1災63、65号
- 被災箇所  
(主)東松山越生線  
(東松山市下唐子)
- 被災状況  
道路法面崩落  
63約110m  
65約90m

- 復旧延長  
63:185.4m  
65: 94.3m
- 復旧工種  
法面整形、Gr
- 受注者  
(株)大野工務所

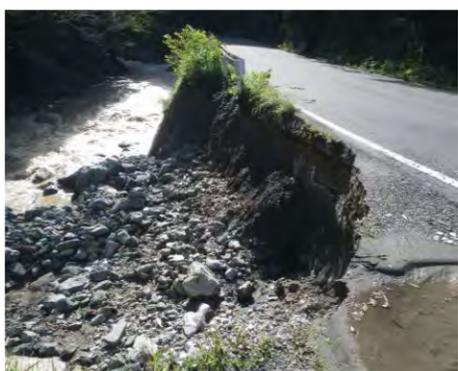
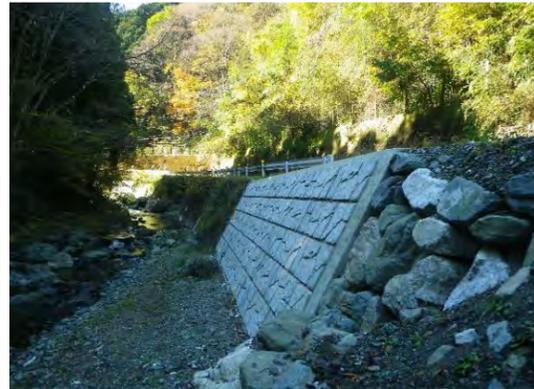
- 1災64号
- 被災箇所  
(主)熊谷小川秩父線  
(東秩父村白石)
- 被災状況  
道路崩落約15m

- 復旧延長  
120m
- 復旧工種  
大型ブロック積  
ブロック積
- 受注者  
伊田テクノス(株)
