屋久島の沖合で発生した米空軍横田基地所属の CV-22オスプレイの墜落事故に関する事故調査報告書

令和6年8月
防衛省

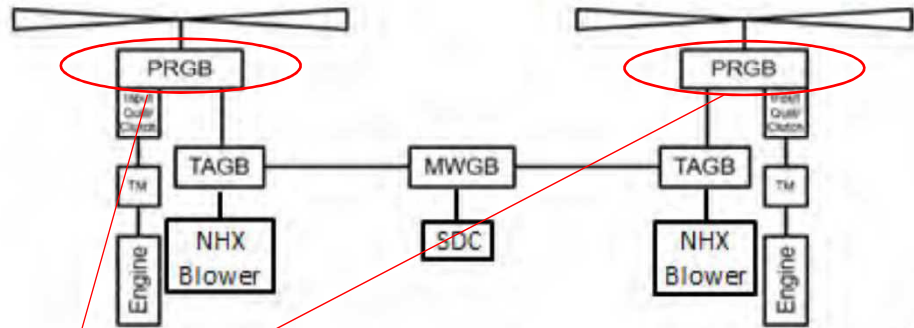
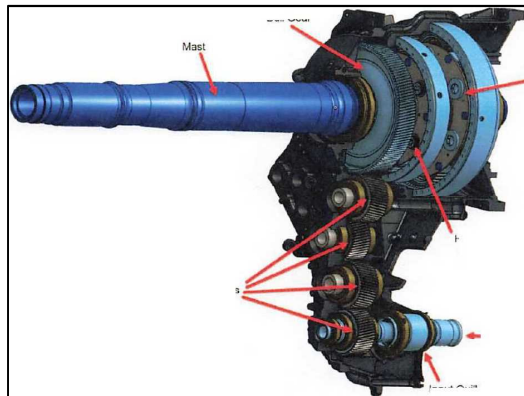
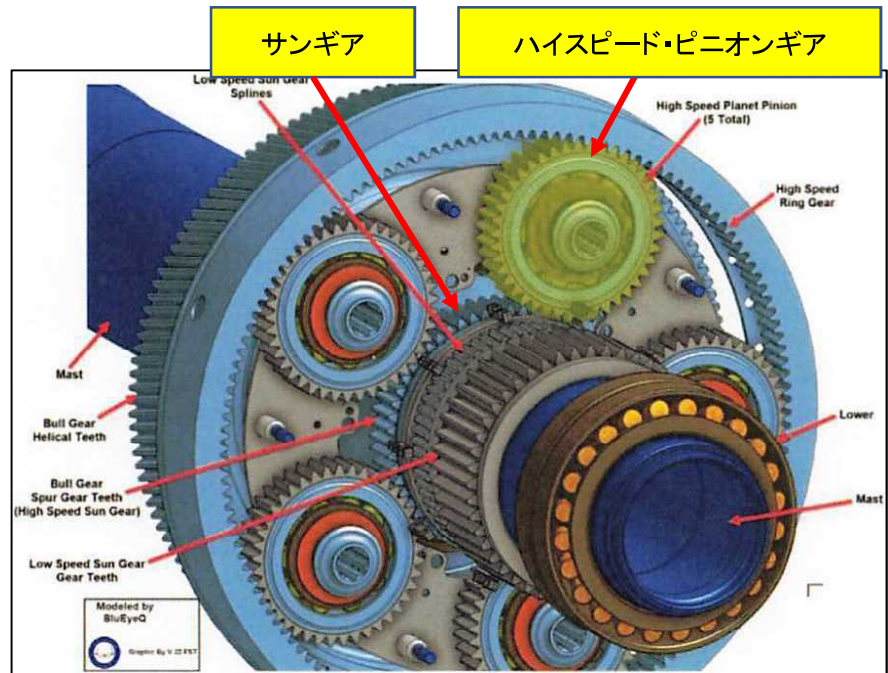
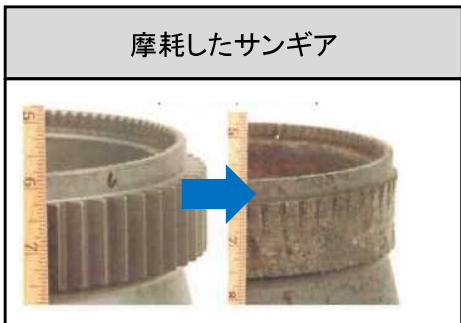
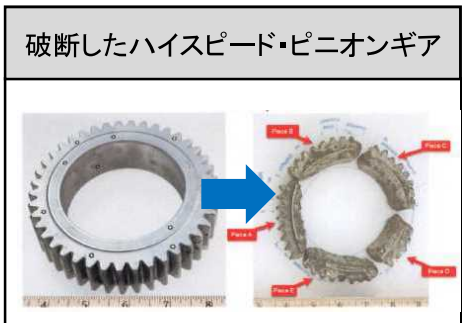
PRGB(イメージ)

- 左側のPRGBが破損し、事故機の駆動システムの不具合が急激に生じたことによって事故が発生。
- 左側PRGB内のハイスピード・ピニオンギアの1つにひびが入り、破断したギアの破片が、他のピニオンギアとサンギアの間に入り、サンギアの歯車が摩耗し、エンジンからの動力を伝達することができなくなった。

チップ探知機を用いて、全機を対象に運用再開前の予防的点検を行うとともに、維持整備の頻度を増やすことで、PRGBの不具合の予兆を早期に把握。必要に応じPRGBを交換。
