東川／所沢市上新井の 護岸復旧に係る説明会

日時：令和6年9月27日(金)

埼玉県川越県土整備事務所

東川被災箇所（上新井2丁目）に関する説明会

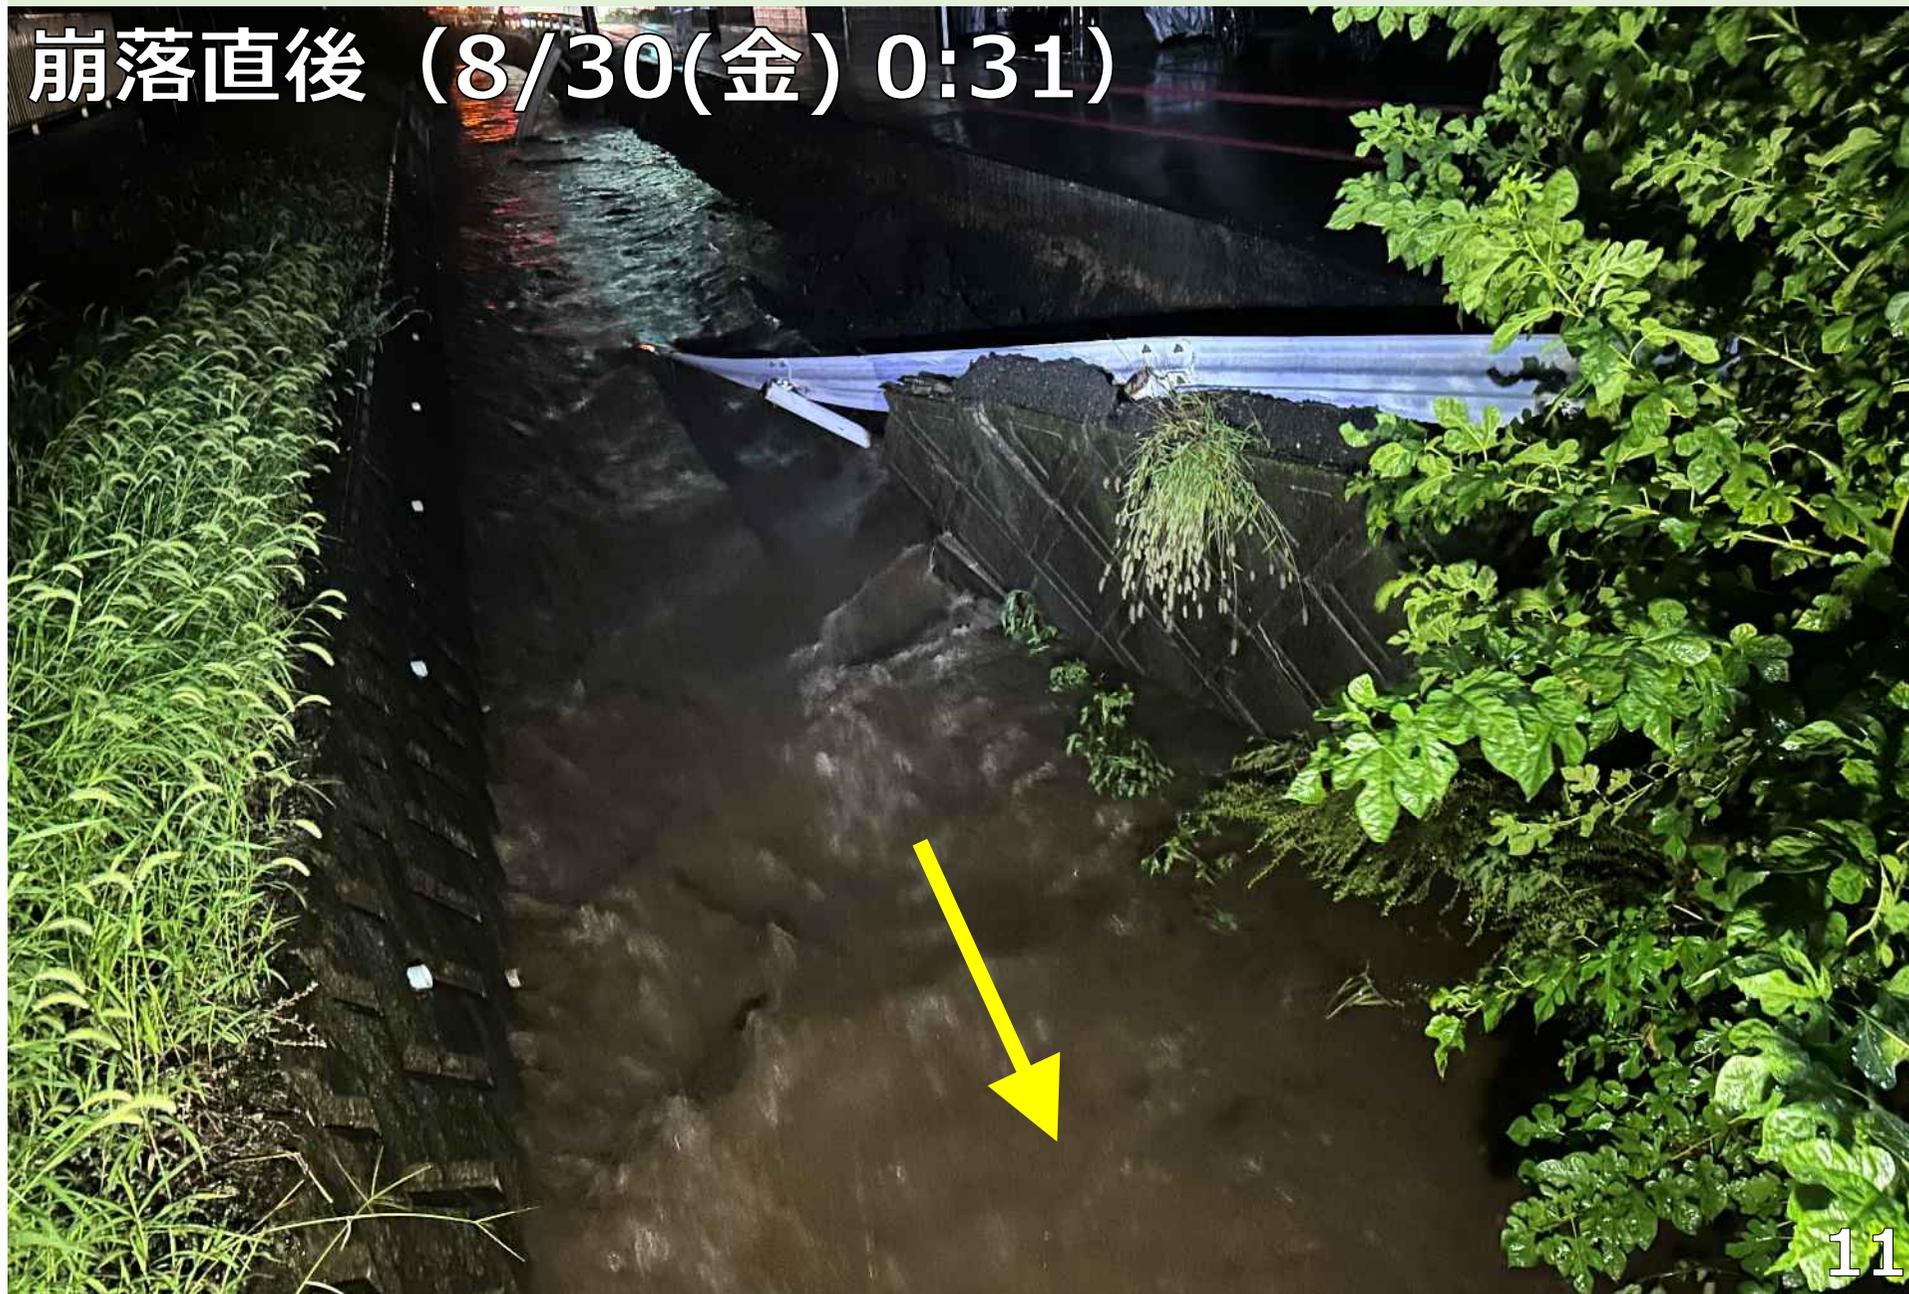
2(2).護岸崩落の写真

崩落直後 (8/30(金) 0:31)

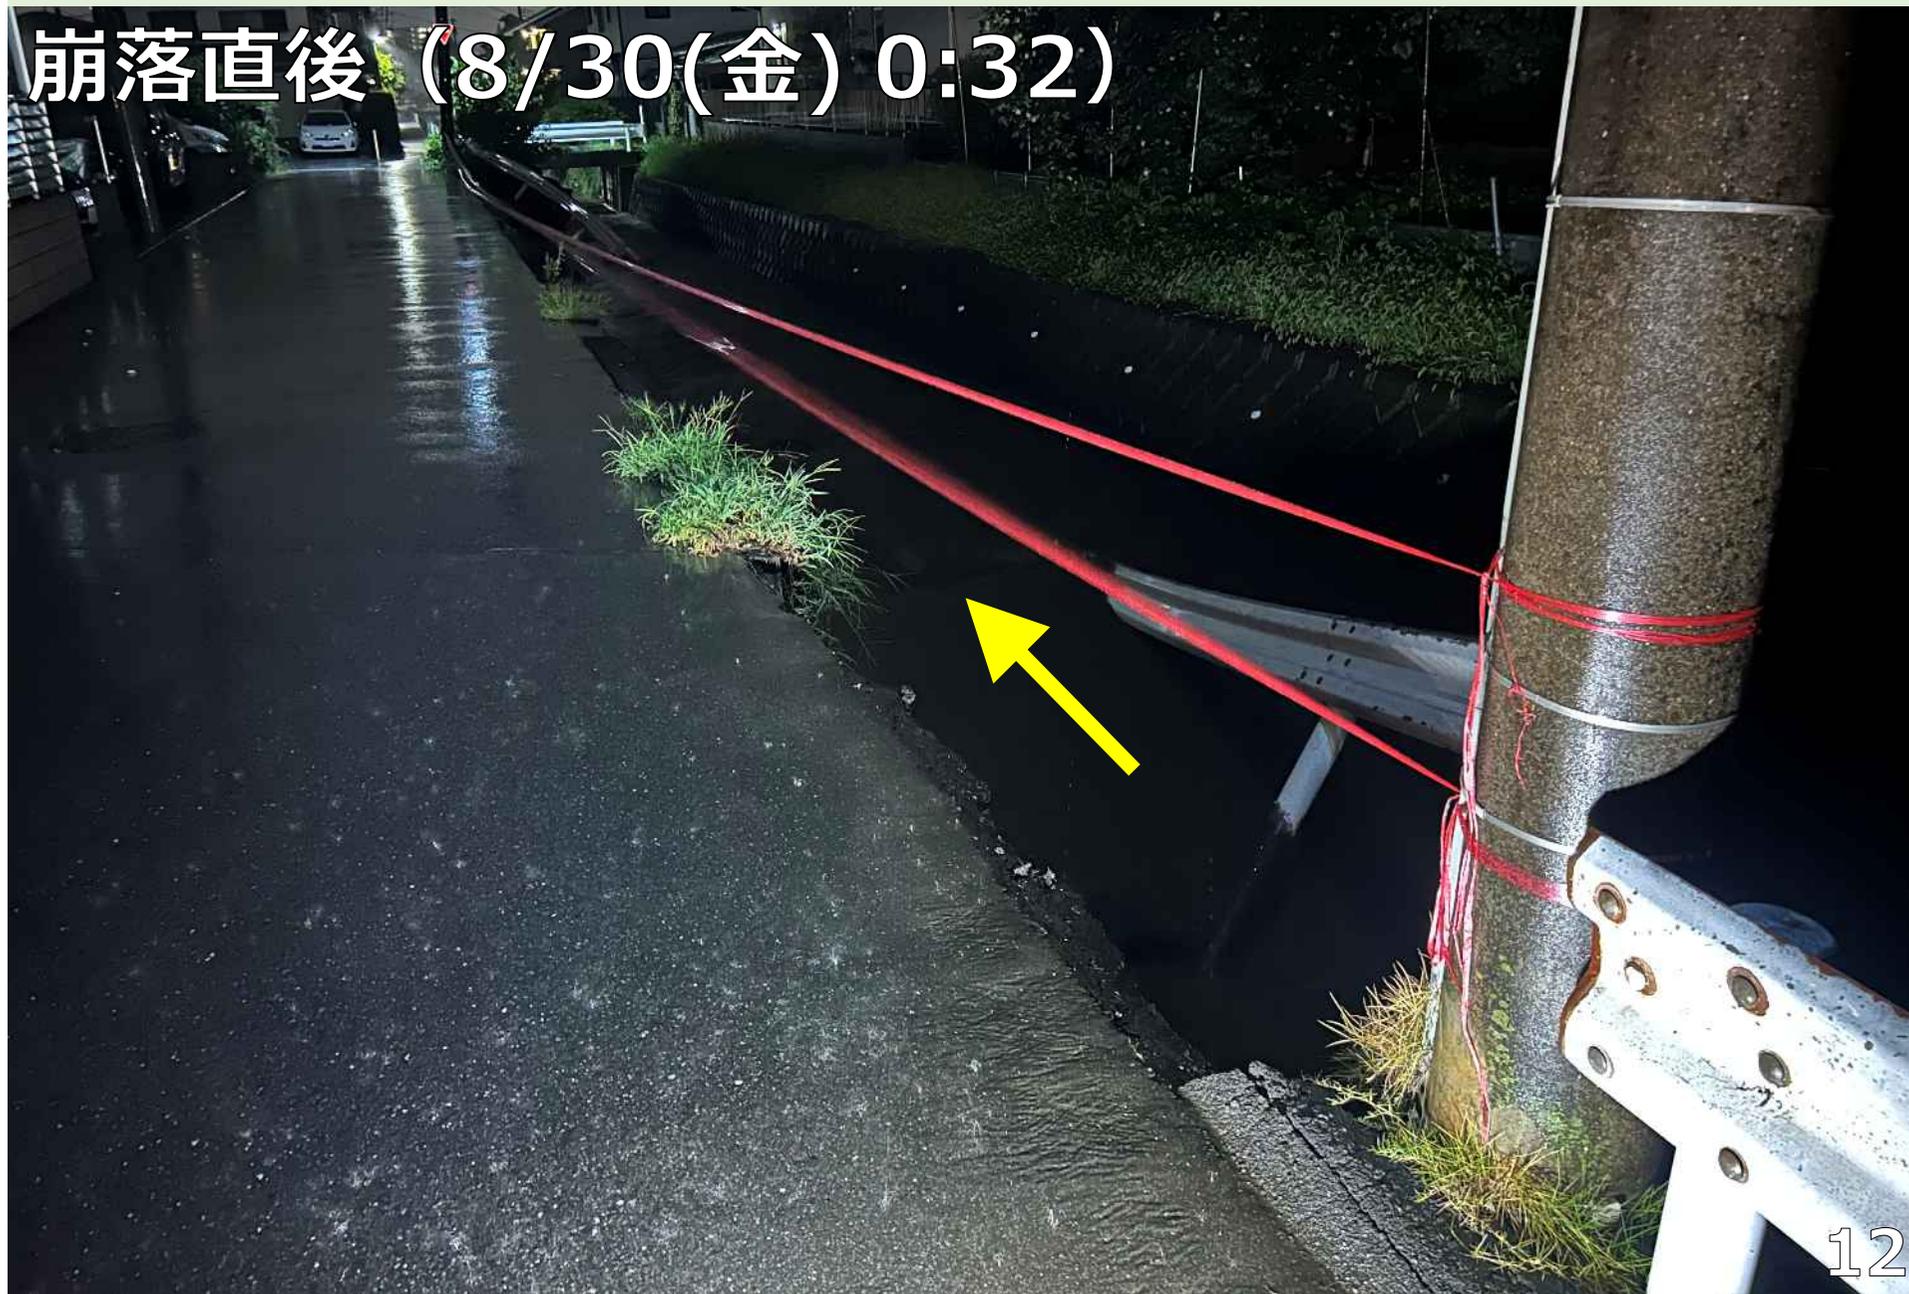
2(2).護岸崩落の写真

崩落直後 (8/30(金) 0:32)

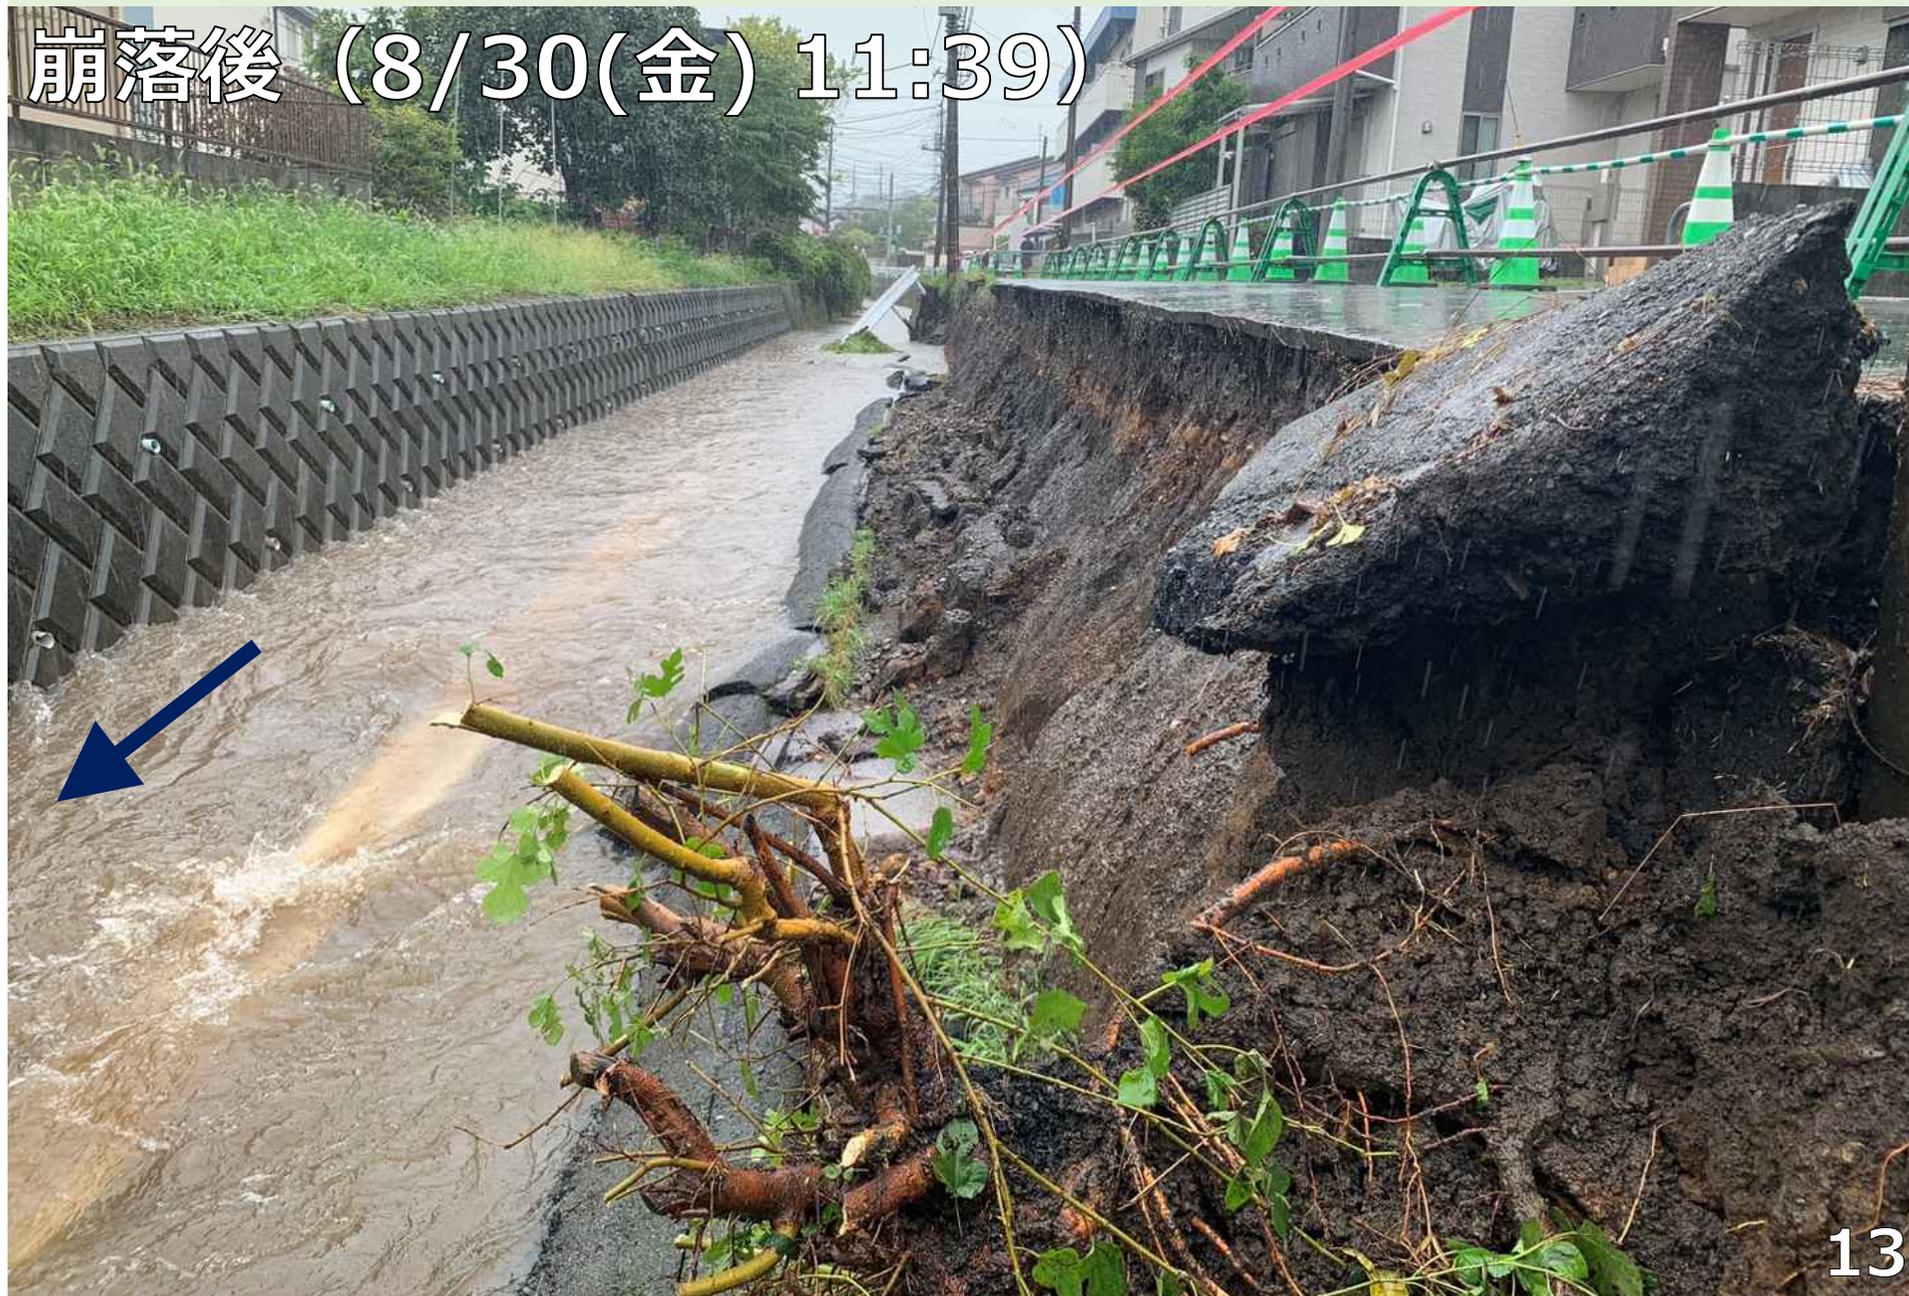
2(2).護岸崩落の写真

崩落後 (8/30(金) 11:39)

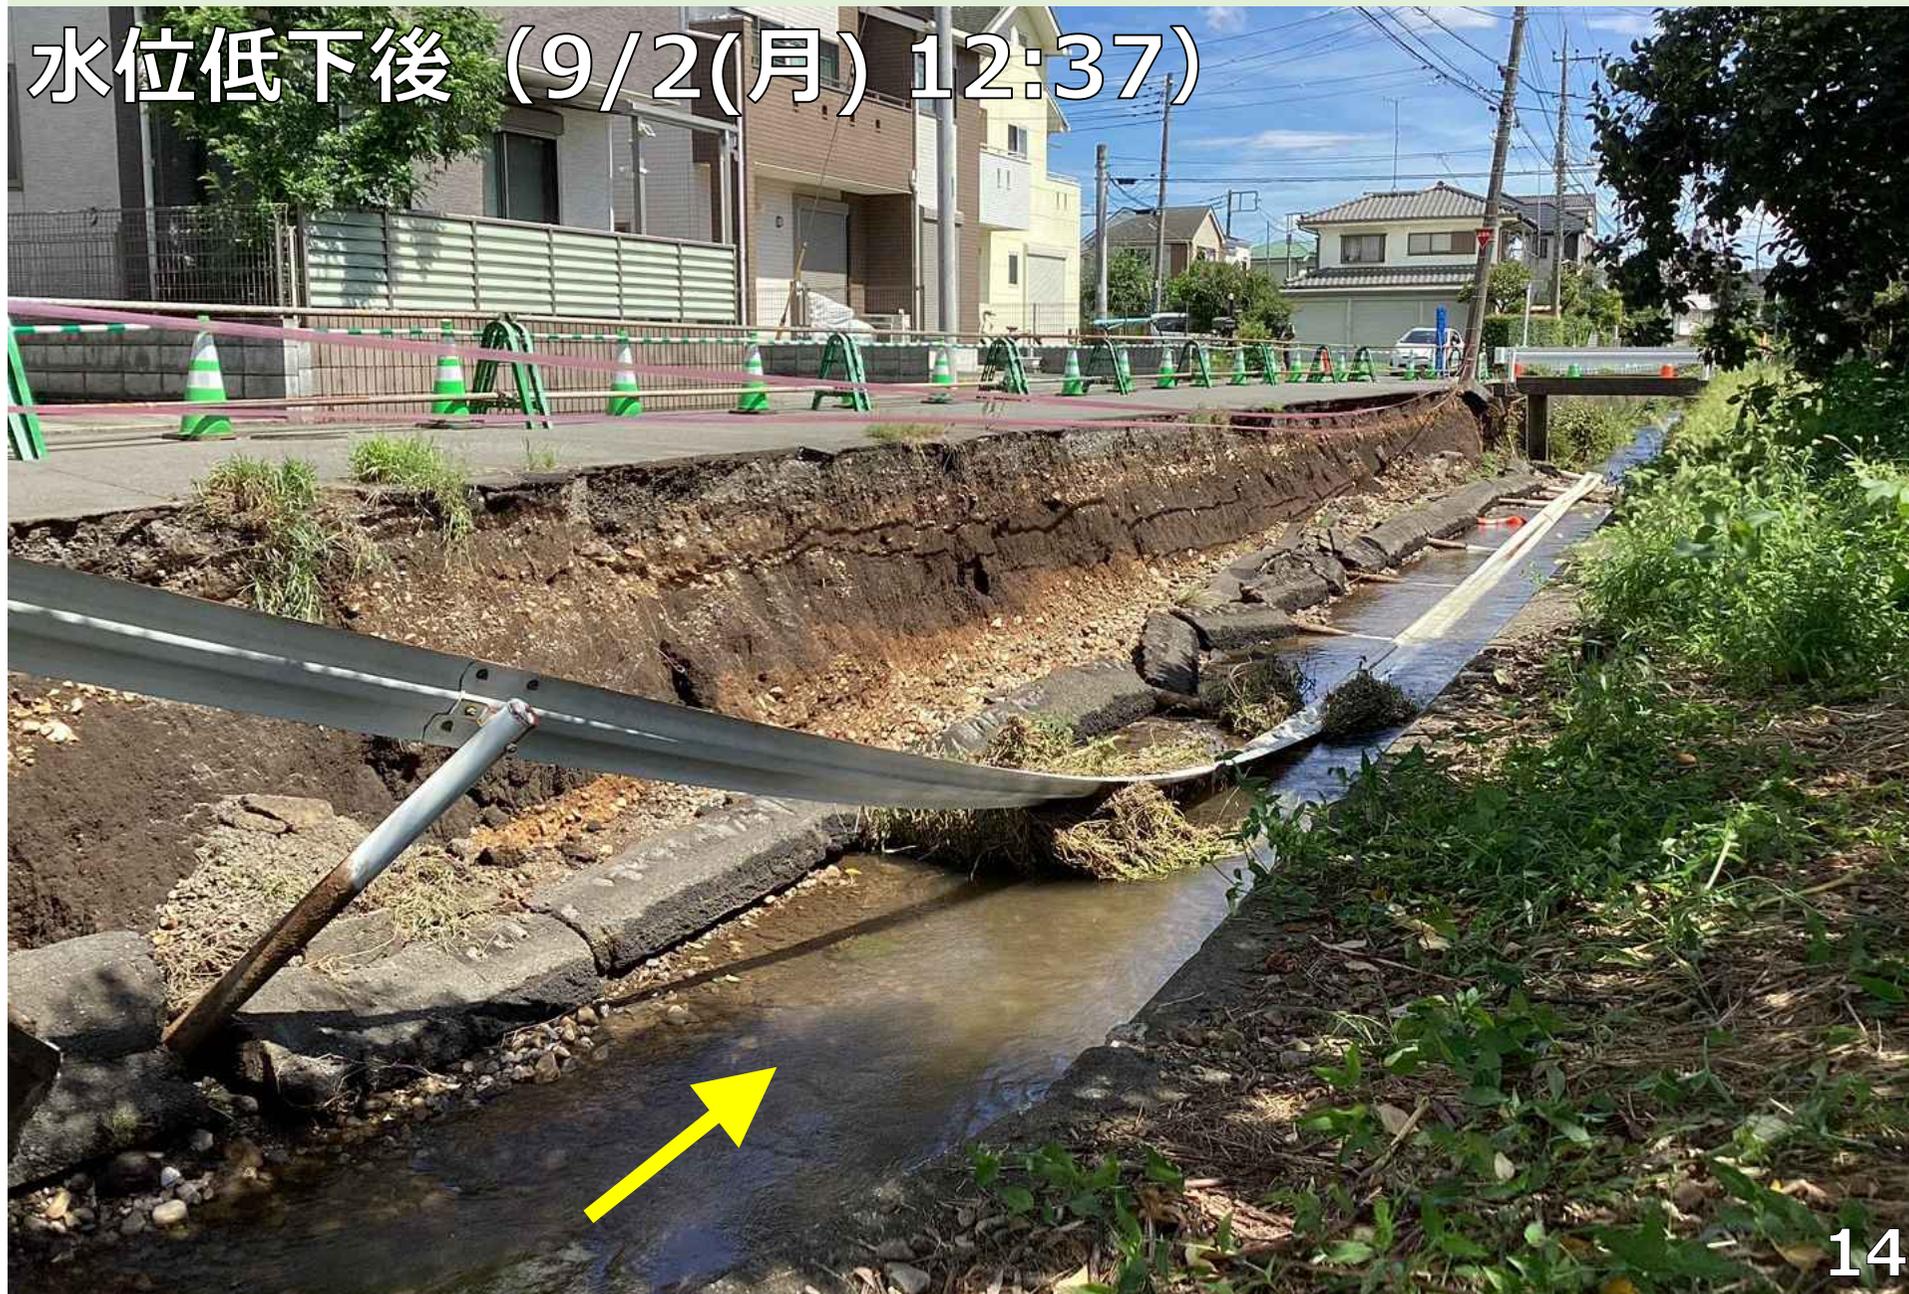
2(2).護岸崩落の写真

水位低下後 (9/2(月) 12:37)

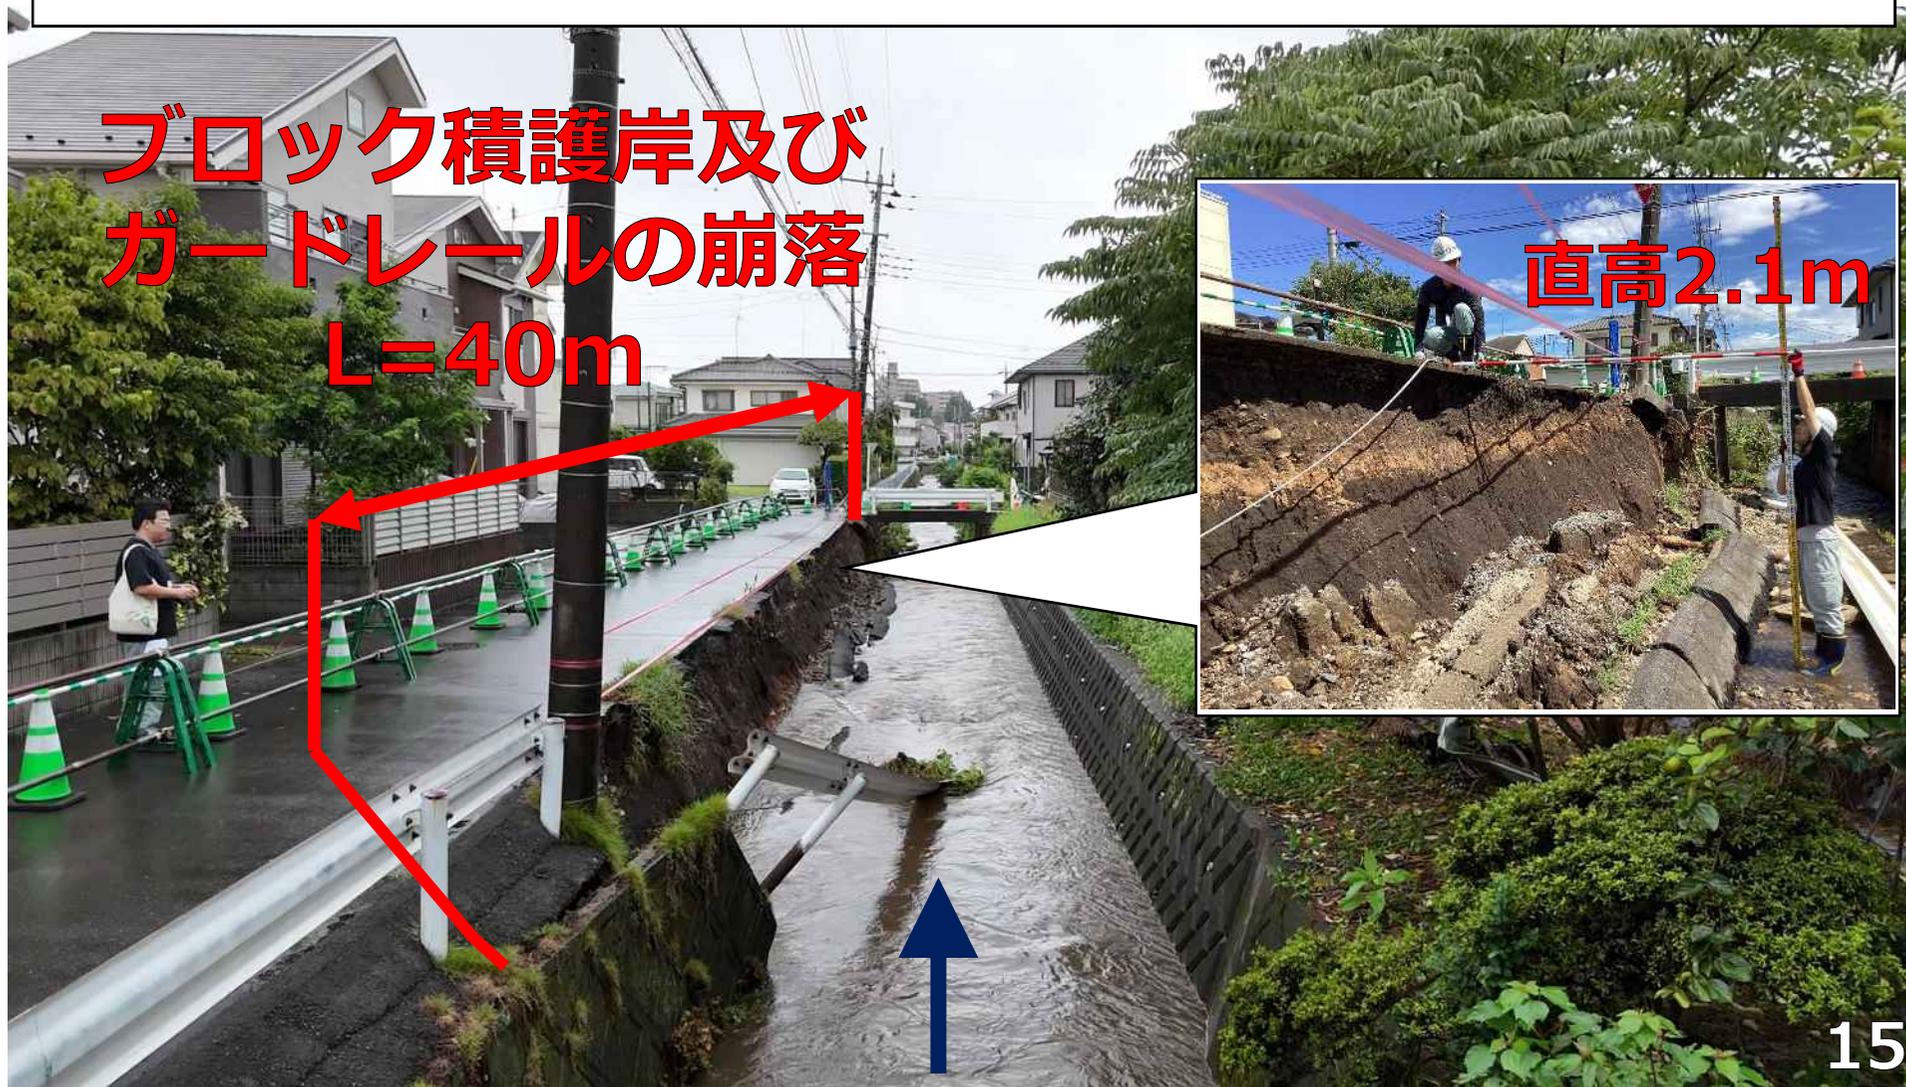
2(2).護岸崩落の写真

直高2.1mのブロック積護岸及びガードレールが約40mに渡り崩落した。

1.崩落箇所を含む約120mの護岸を更新

2.護岸勾配を緩くする (79°→73°)

3.水抜きパイプを設置

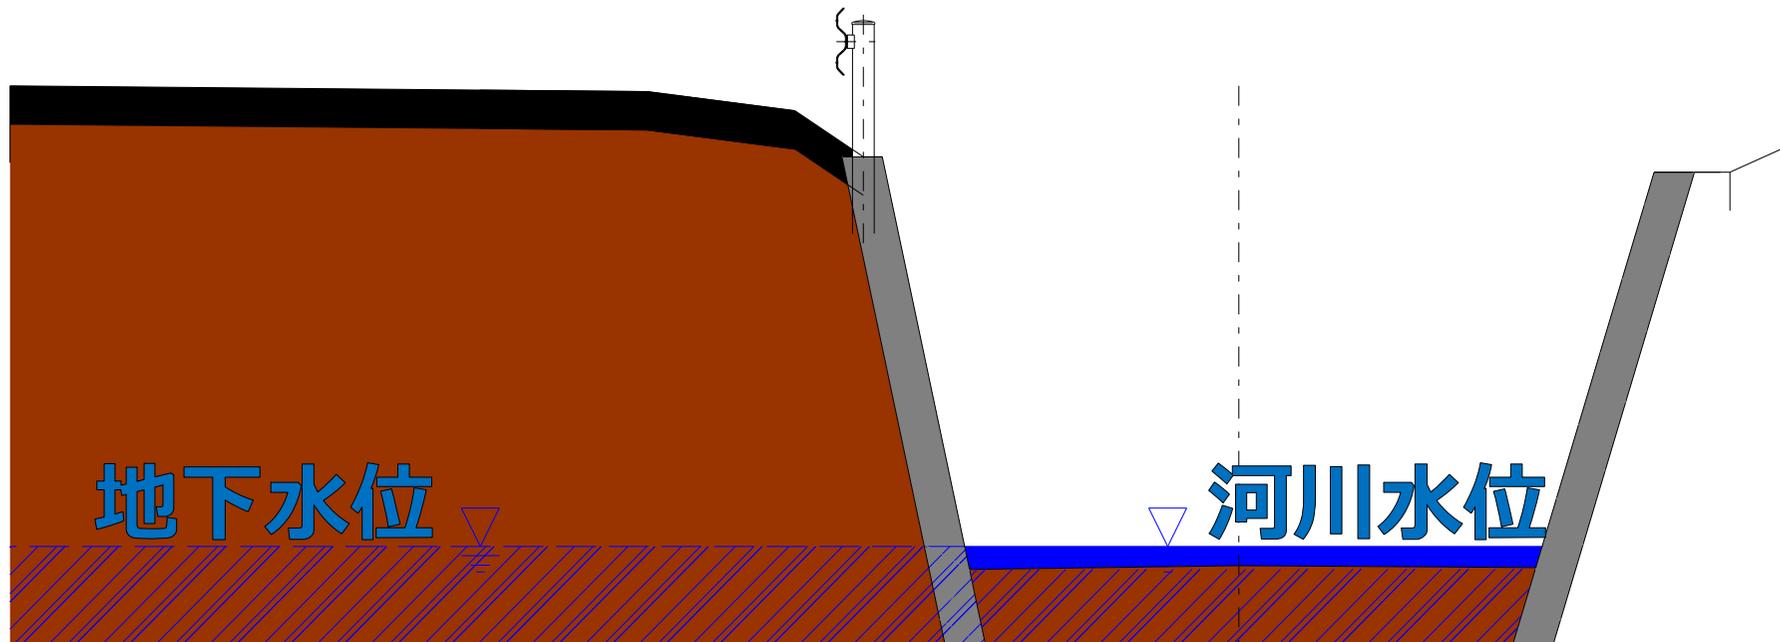
2(3).護岸崩落の原因

ステップ 1 :
平常時は河川水位と地下水位が均衡を保っている

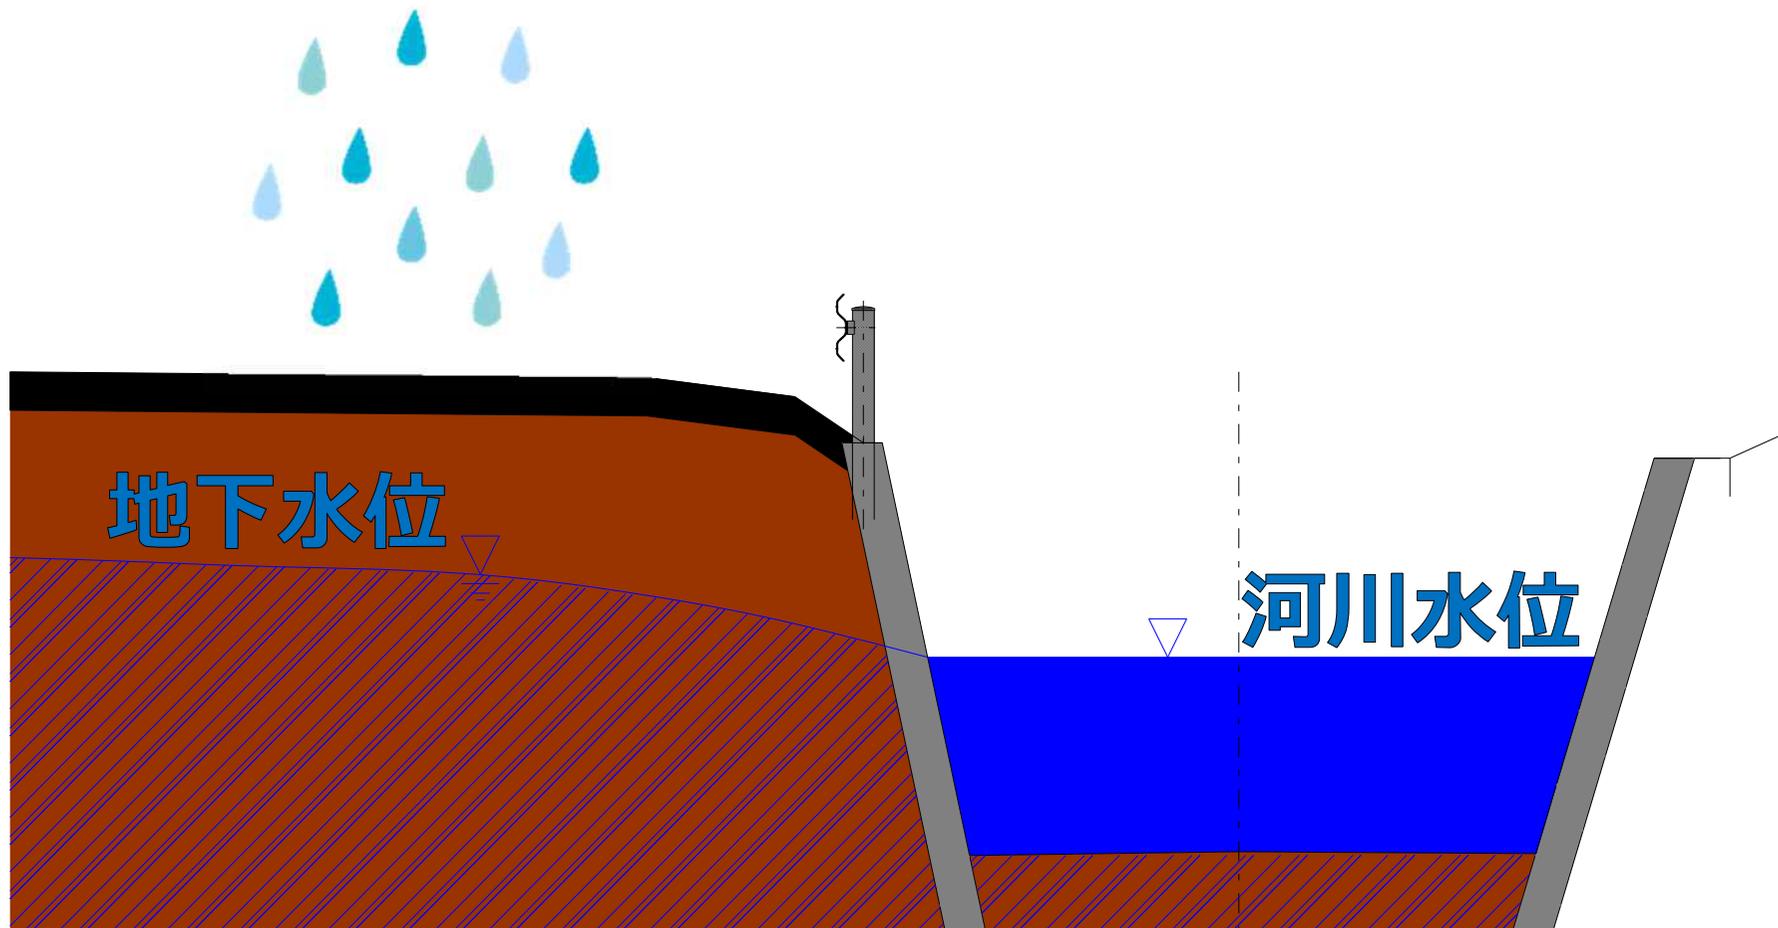
2(3).護岸崩落の原因

ステップ 2 :
降雨により、河川水位も地下水位も上昇

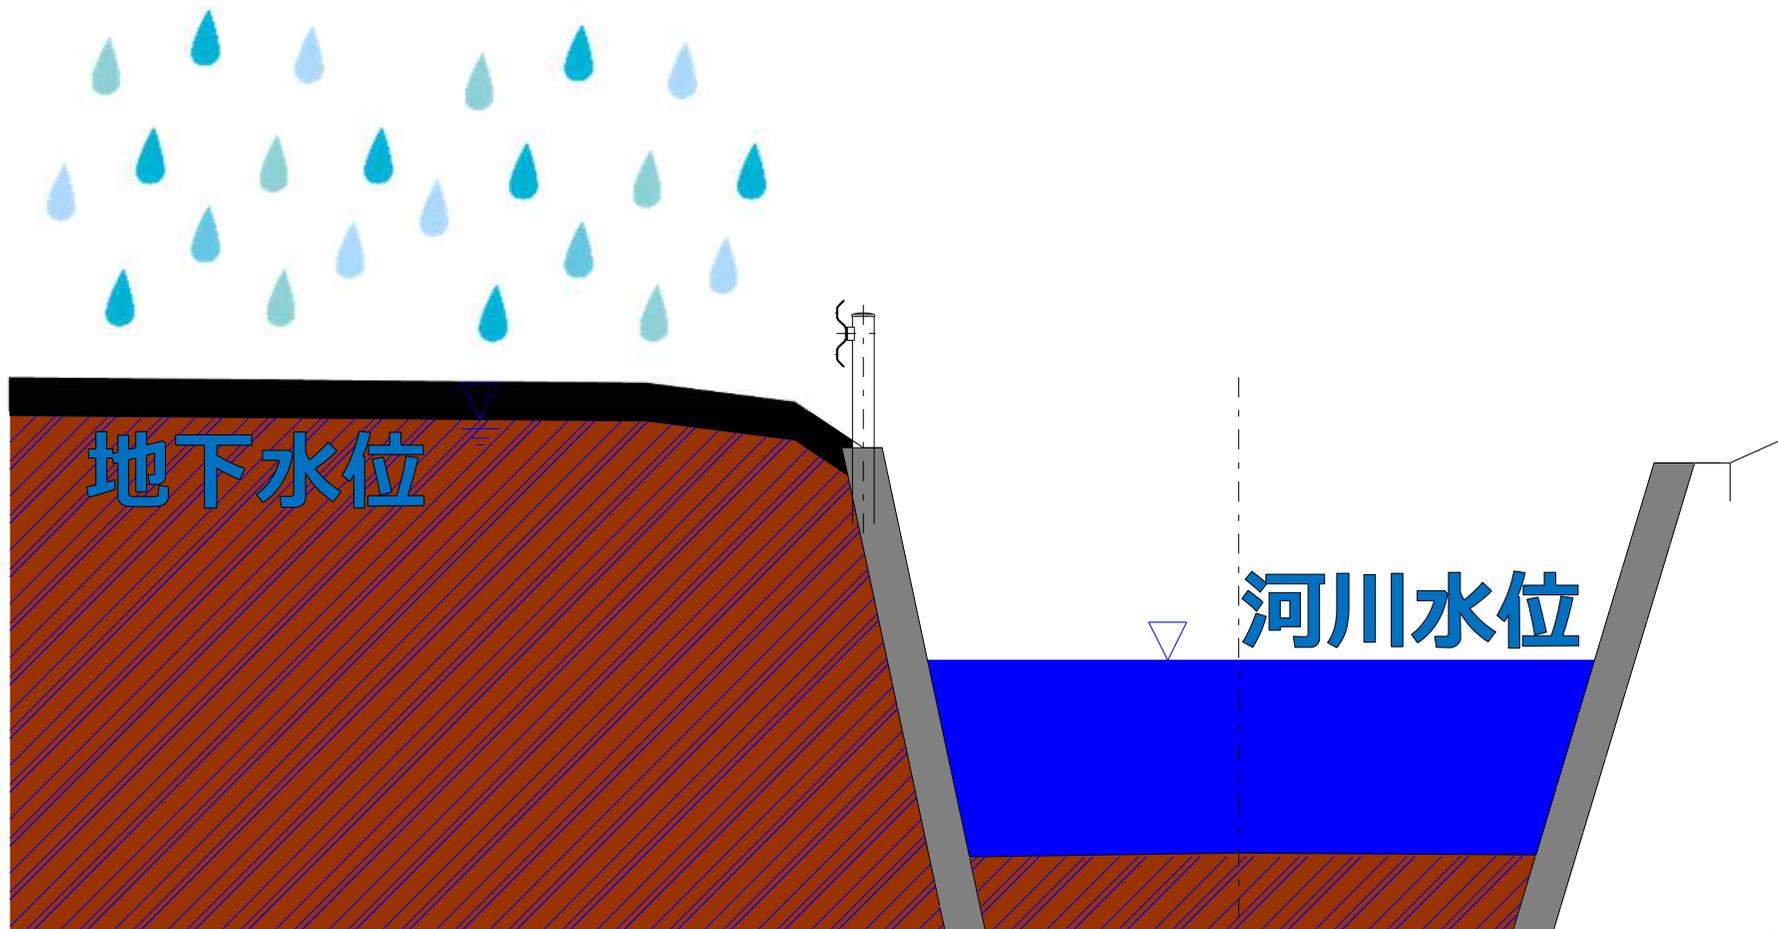
2(3).護岸崩落の原因

ステップ 3 :
長雨により降雨が路面に浸透し更に地下水位が上昇

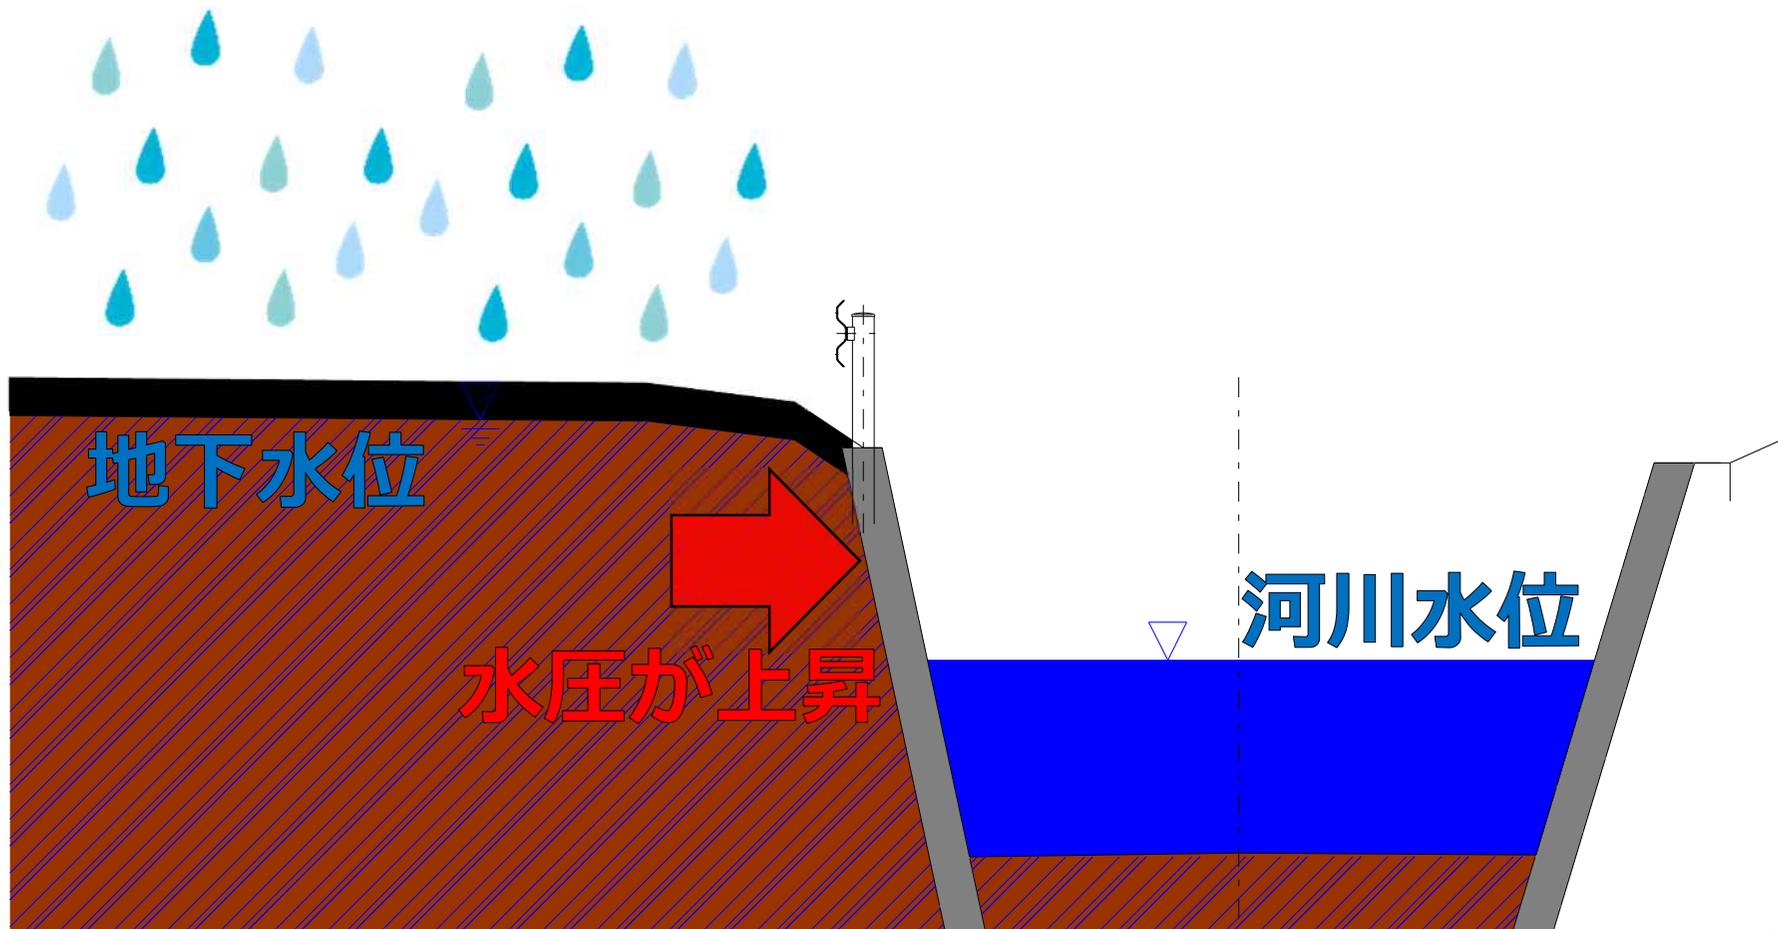
2(3).護岸崩落の原因

ステップ 3 :
地下水位の上昇により、護岸背面からの水圧が上昇

護岸に水抜きパイプを2㎡に1箇所設置し、護岸背面からの水圧を速やかに解消

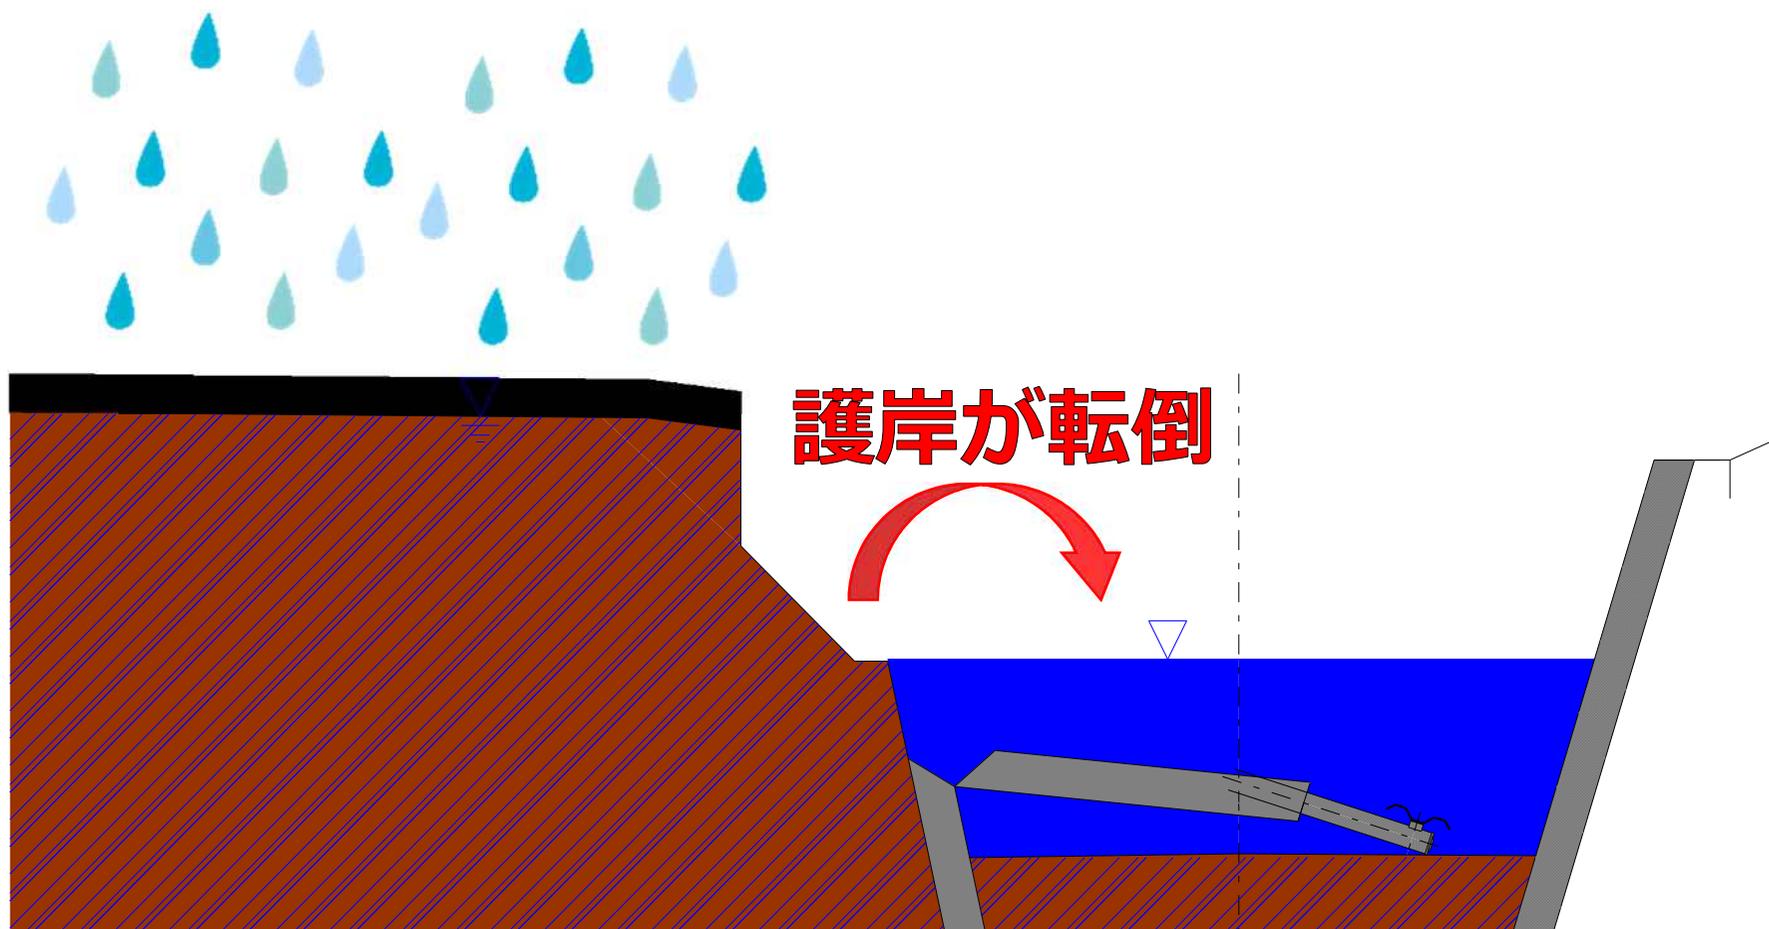
2(3).護岸崩落の原因

ステップ 4 :
背面からの水圧に耐えきれず、護岸が転倒

護岸の勾配を緩くし、倒れにくい構造で復旧

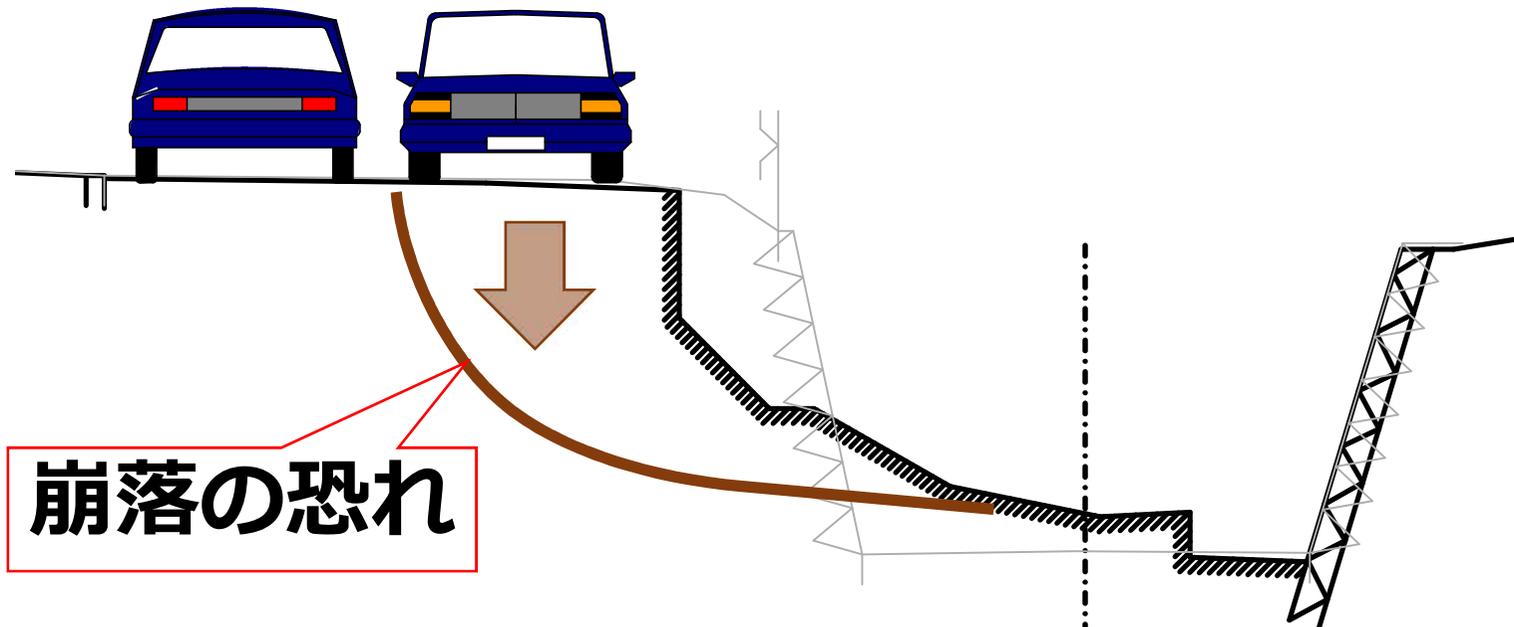
3(2). 仮復旧工事（安全対策）

車両の重量により、斜面が崩落が進行する可能性があったため、バリケードを設置し、車両の通行の規制

1. 車両通行止めの実施

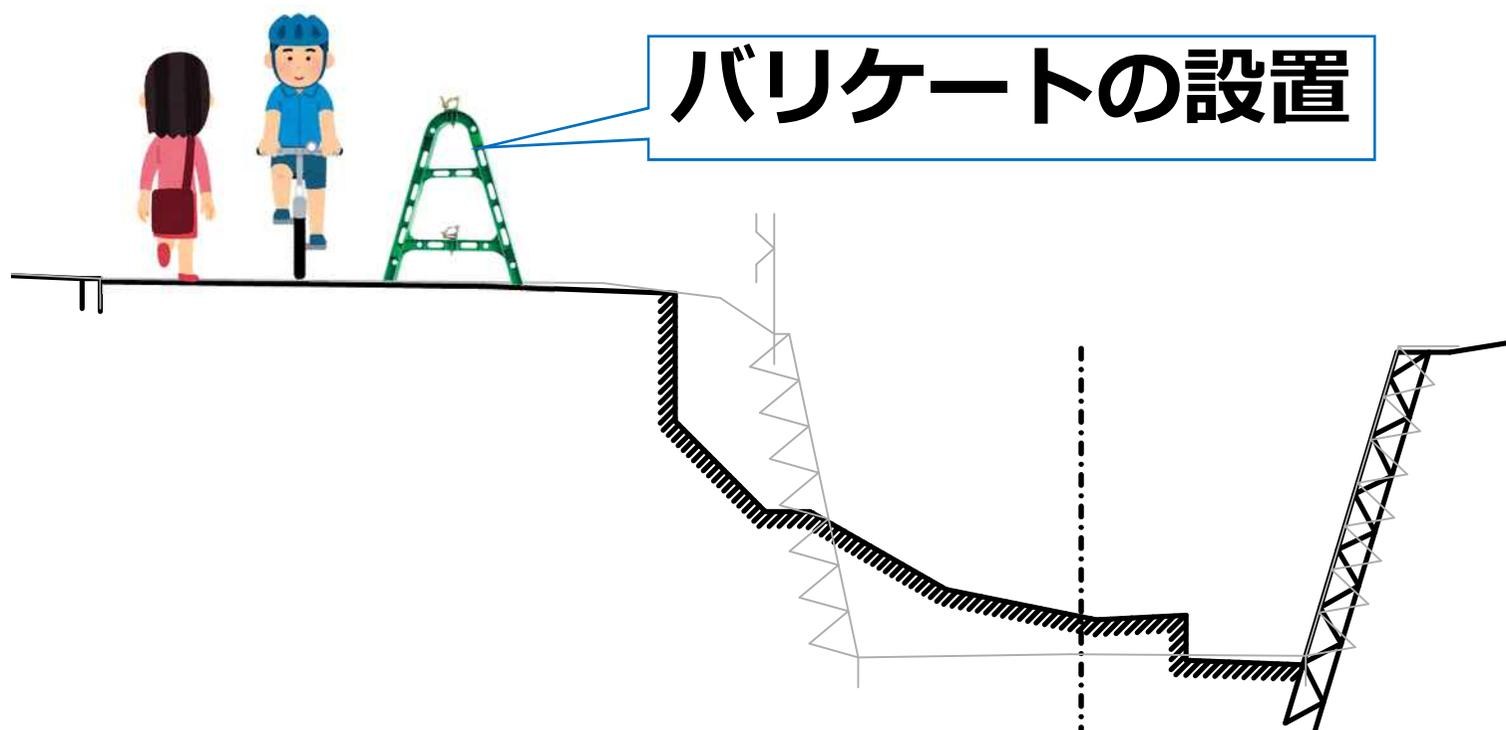
3(2).仮復旧工事（安全対策）

車両の重量により、斜面が崩落が進行する可能性があったため、バリケードを設置し、車両の通行の規制

1.車両通行止めの実施

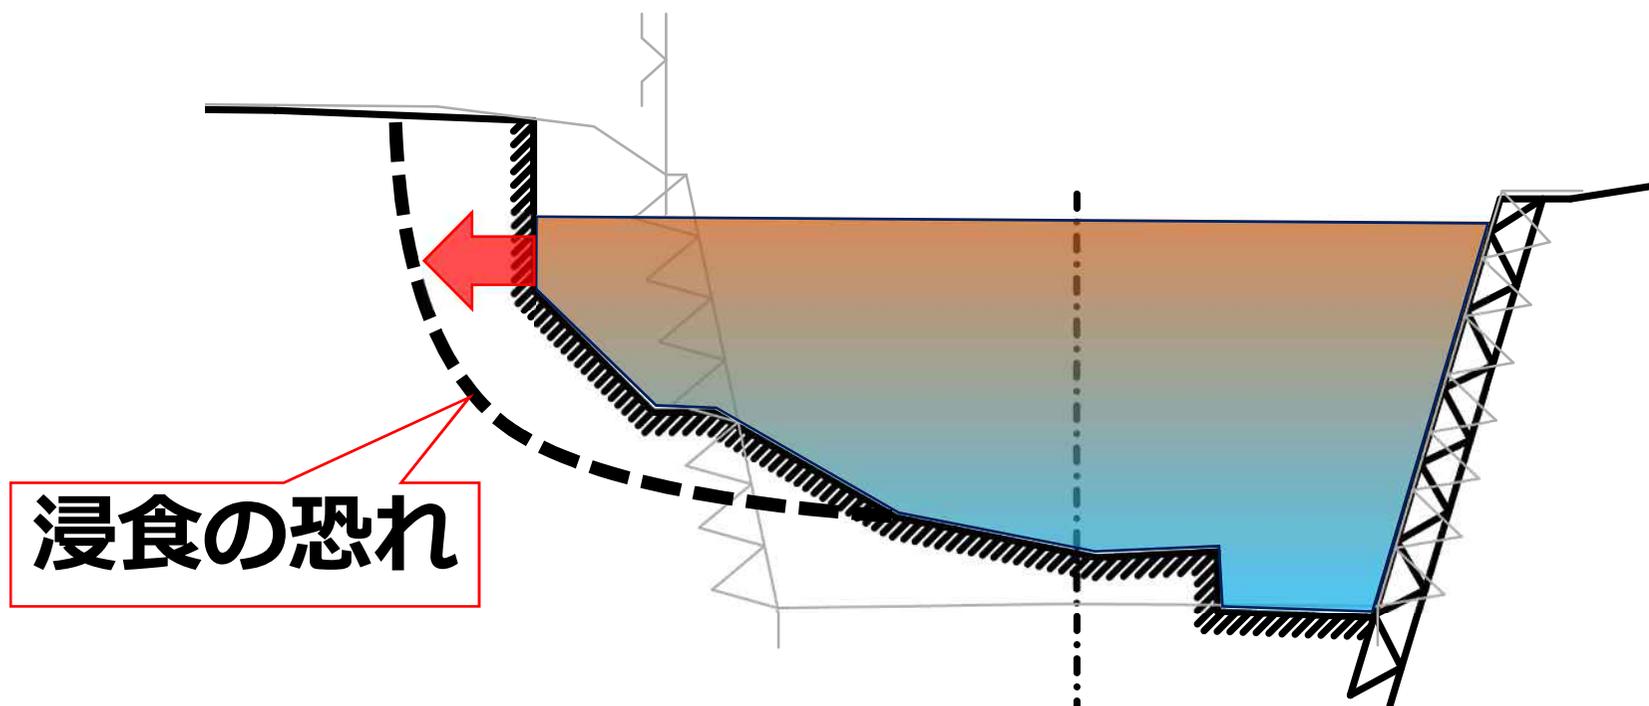
3(2).仮復旧工事（浸食対策）

流水により斜面が浸食される可能性があったため、早急に設置が可能な大型土のうとブルーシートを設置

2.大型土のうによる浸食防止対策
