東川／所沢市上新井の 護岸復旧に係る説明会

日時：令和6年9月27日(金)

埼玉県川越県土整備事務所

東川被災箇所（上新井2丁目）に関する説明会

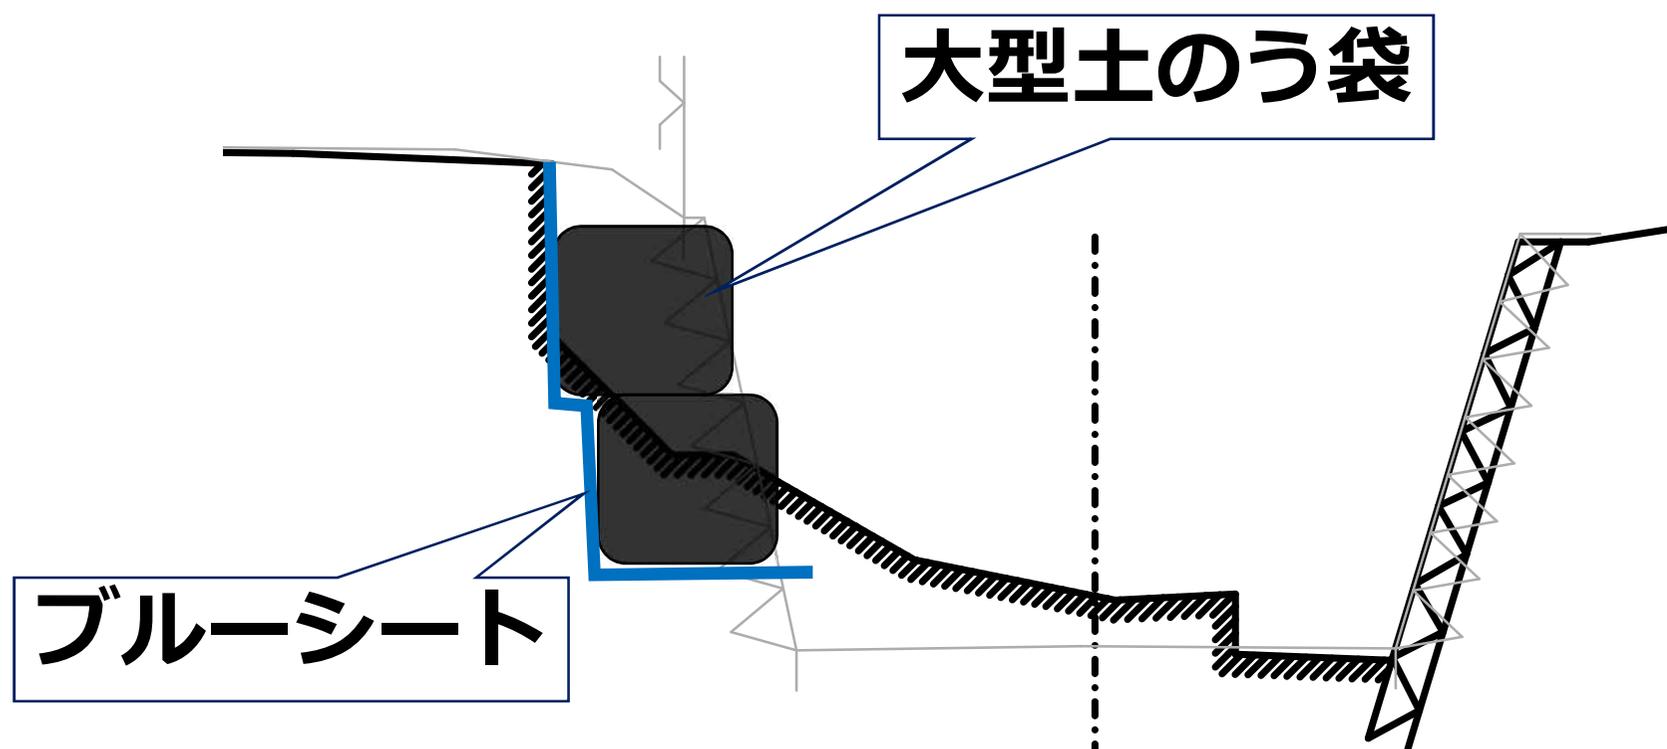
3(2).仮復旧工事（浸食対策）

流水により斜面が浸食される可能性があったため、早急に設置が可能な大型土のう袋とブルーシートを設置

2.大型土のうによる浸食防止対策
