# **八潮市で発生した道路陥没事故に関する 原因究明委員会**

## **第2回委員会資料**

**令和7年5月29日**

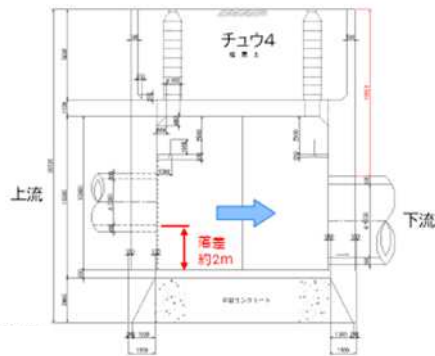
図 チュウ4立坑断面

- ・今回の現場のように落差があり、水流が攪拌される条件下では特に硫化水素ガスが発生しやすい
- ・学識者によれば、放散して管頂部に結露として付着するパターン、その付着した結露が垂れ下がって気相部と液層部の境界が劣化するパターンがある

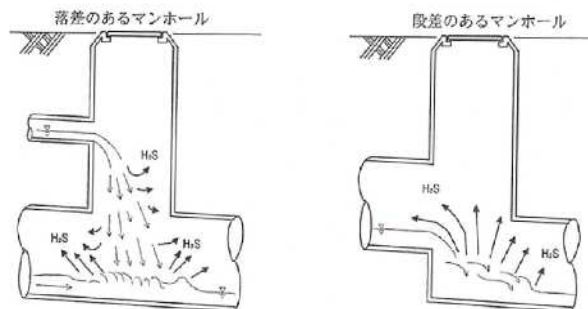
段差、落差のあるマンホール部での硫化水素ガスの発生イメージ

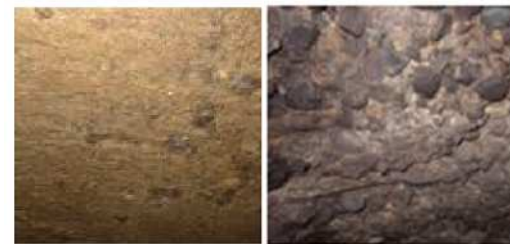
pH3以上：劣化少  
pH3以下：劣化大

pH:7.4,  $\text{SO}_4^{2-}$ :0.01%未満  
pH:2.3,  $\text{SO}_4^{2-}$ :0.15%  
写真 コンクリート表面の劣化状況

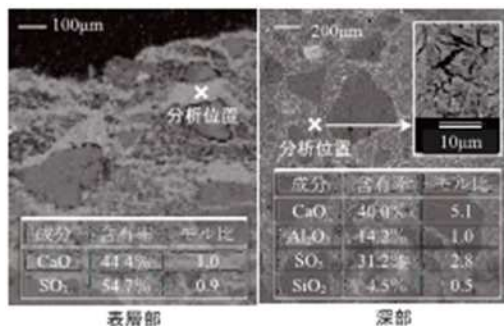
コアの外観観察及びEPMA点分析により現場のコンクリートの状況分析を行い、EPMA面分析により硫黄の侵食深さを算定した。

図 EPMAによる点分析結果（酸-1）

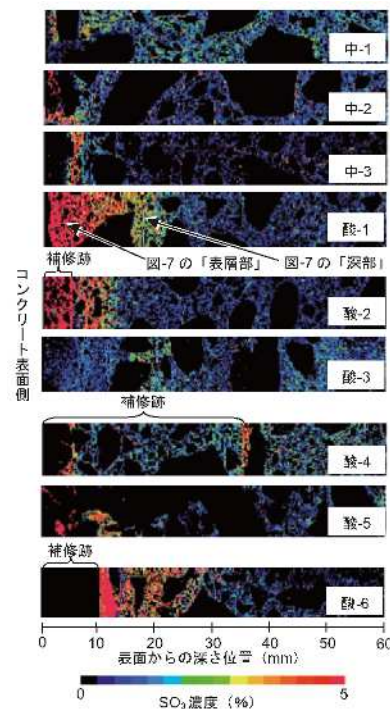
図 EPMAによるSO<sub>3</sub>の面分析結果

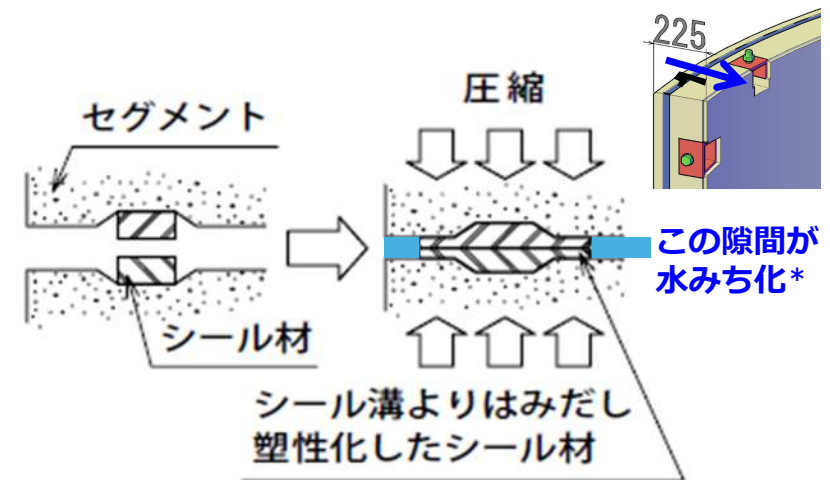
- ・ 1970年代後半においては、セグメント継手のシール材は未加硫ブチルゴムが主流であった。
- ・ ジャッキ繰り返し推力などに対する十分な抵抗がない。
- ・ 塑性変形が生じた部分が水みちとなり、止水効果が極端に損なわれていくことがのちに知らされるようになる。

図-シール材の塑性変形  
(一部加筆\*)
