「台風等の風水害に対する学校施設の安全のために」について（通知）

「台風等の風水害に対する学校施設の安全のために」について (通知)

# 台風等の風水害 に対する 学校施設の安全 のために

文部科学省

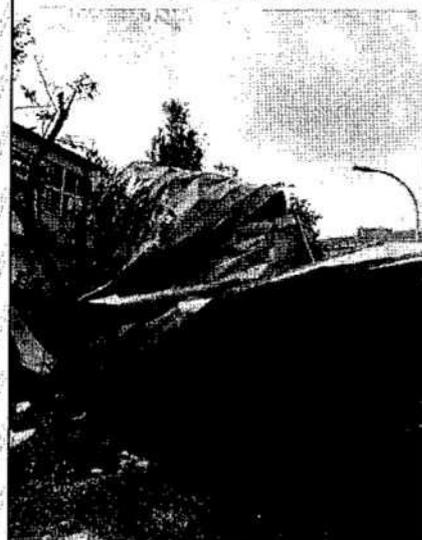
屋内運動場の屋根ふき材脱落

暴風により脱落した金属の屋根ふき材が敷地外まで飛ばされている。

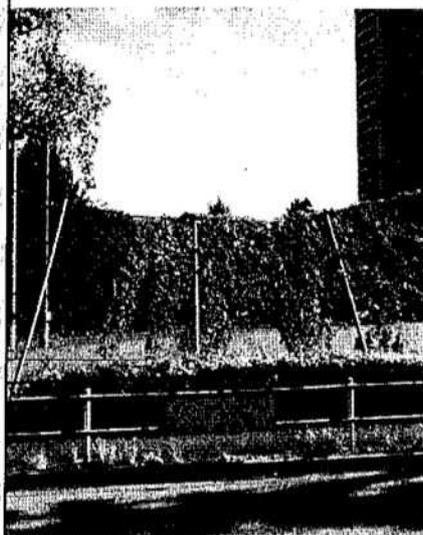
ネットフェンス倒壊

藁がネットフェンスに張り付いており、設計上の想定よりも大きな風圧を受け倒壊。

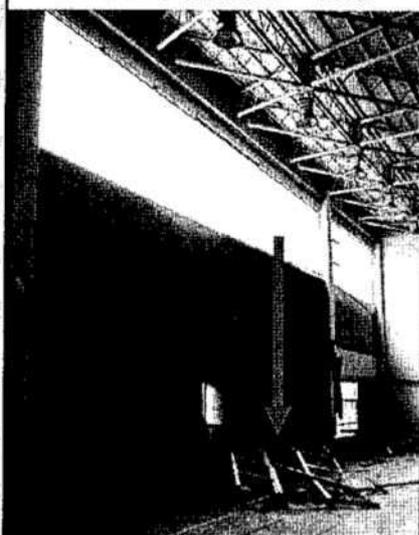
屋内運動場横連窓の脱落

暴風により、老朽化した横連窓が内部へ脱落。

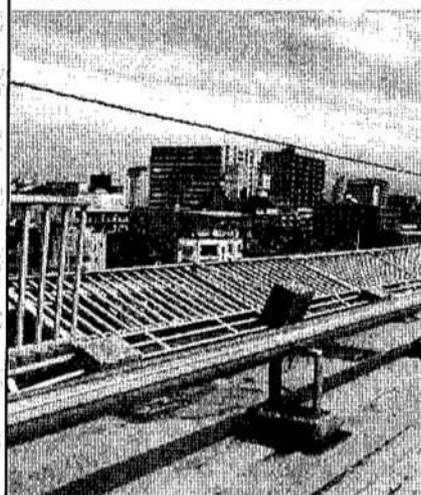
屋上手すりの置き基礎の転倒

手すりの基礎が、屋上の床に固定されていない置き基礎だったため、暴風により転倒。

また、屋上の手すりの置き基礎が屋上のスラブ（床）に緊結されていない場合、風圧による転倒・落下を防ぐため、基礎を躯体に緊結させるなどの対策を行うことが重要です。施工に当たっては、屋上防水の機能を損なわないことに配慮することが重要です。

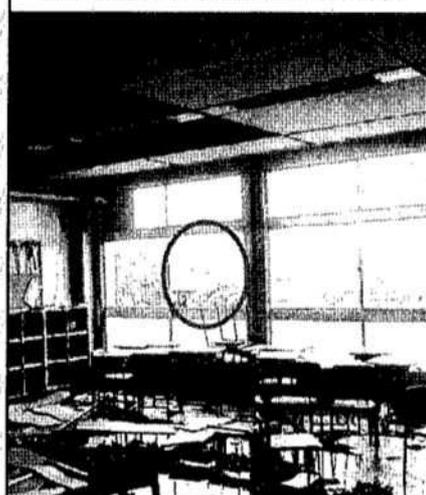
飛来物による窓ガラス破損

飛来物により窓ガラスが破損し、雨風が吹き込み、天井や床に被害。

強風時には、飛来物でガラスが割れることがありますが、ガラスの破片の飛散を防止するためには、**合わせガラス**の採用や、専門家のアドバイスを受けながら、フロート板ガラスに**ガラス飛散防止フィルム**を貼り付ける方法が有効です（フィルムの劣化やガラスの熱割れ、ガラスが破損した場合の取り換え等について、事前に検討することが必要です）。ただし、強化ガラスに飛散防止フィルムをあと施工する場合は、フィルムを貼った部分が塊となって落下する危険性があるため、事前の検討が必要です。

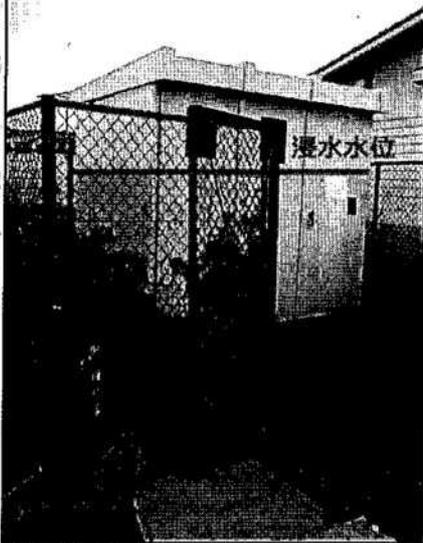
受変電設備(キュービクル)浸水

キュービクルの浸水により、校舎等へ電気を送ることができない。復旧工事（製作・工事）には、数カ月から半年程度の時間を要する。

受変電設備（屋外のキュービクル、屋内の電気室内の設備）や非常用発電機は、**立地場所や治水計画等を踏まえ**、関係部局と相談し、必要に応じて、洪水等の災害に対して**安全な高い場所に設置**するよう、大規模改修等の機会を捉えて改修することが重要です（上階に設置する場合、地震に対して転倒しないよう設置することが重要です）。屋内の設備の場合、想定される浸水高さによっては、浸水防止用設備（止水板）を活用することも考えられます。

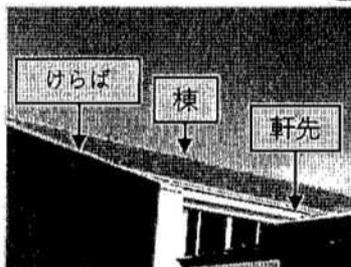
台風による軒先からの金属屋根剥がれ

○ 台風などの強風により金属屋根に被害がある場合、軒先・けらば・棟などに集中して被害が発生します。

○ 体育館等の金属屋根は、専門業者（製品供給業者、専門工事業者、設計事務所等）により、定期的に点検を実施することが重要です。

その際、軒先・けらば等の端部や下地材の劣化状況（錆、腐朽等）を調査するとともに、屋根材を固定するビス等の緩み、脱落等を確認します。

○ 大きな台風の通過後には臨時点検を実施し、特に屋根材の接合部が浮いていないか、とい等の付属物が外れていないかなどの状況を確認することが重要です。
