## 事後評価概要

事業名	かんがい排水事業	地区名	やしまやとうご 矢島弥藤吾									
事業箇所	熊谷市・深谷市	事業実施機関	大里農林振興センター									
総事業費	70,850万円	事業期間	平成16～23年度									
事業の概要	<p><b>【事業目的】</b>                  本地区は、熊谷市、深谷市の水田1,288haを受益とし、本庄市山王堂地先の利根川から取水を行い、熊谷市妻沼地先において福川に合流する延長約22kmの農業用水路です。                  水源である利根川は河床や流心の変動が激しく、度々洪水と渇水を被り、安定した取水が困難な状況でした。                  このため、農業用水の安定取水と適正配水を実現し、農業経営の安定化を図るため、用水路等の改修整備を行うものです。</p> <p><b>【事業内容】</b> 用水路補修 L=4,798.6m、付帯工 1式</p> <p><b>【平面図】</b> 別添図参照</p>											
事業効果	<p><b>【事業実施前と現在との比較】</b></p>

矢島弥藤吾地区 一般計画図

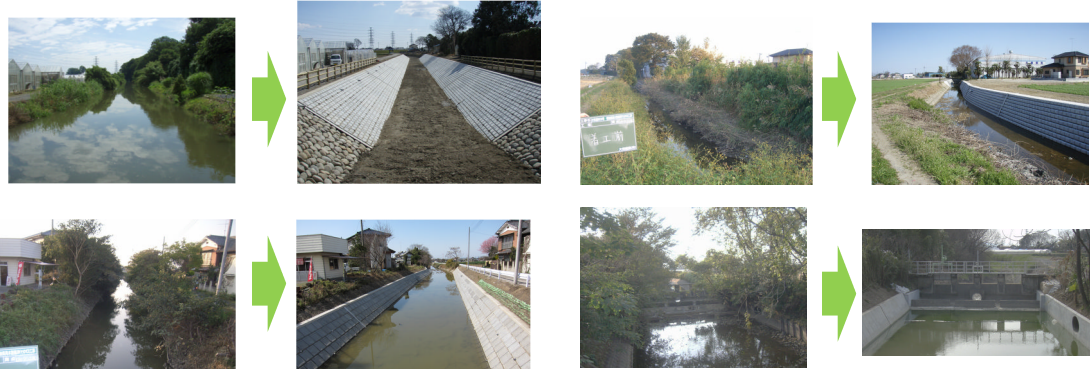
<table><tr> <th style="width: 5%;"></th> <th style="width: 45%;">実施前</th> <th style="width: 50%;">現在</th> </tr><tr> <td style="text-align: center;">用水路</td> <td>                     土法面の多くで草木が繁茂し、また法面が崩落しており、通水機能が低下していた。    </td> <td>                     用水路の護岸整備により維持管理の省力化が図られ、また良好な管理により、用水の安定供給が続けられている。    </td> </tr><tr> <td style="text-align: center;">堰</td> <td>                     多くの堰でコンクリートのひび割れや摩耗、ゲート類の錆や開閉装置の動作不良があった。    </td> <td>                     ひび割れや摩耗部分の補修、ゲートの塗装や交換により、施設の長寿命化が図られ、用水の安定供給が続けられている。    </td> </tr></table>
