神奈川県逗子市のがけ崩れをふまえた急傾斜地(がけ地)の点検を行ふ際のポイント

別紙一-2

◆がけ崩れの概要

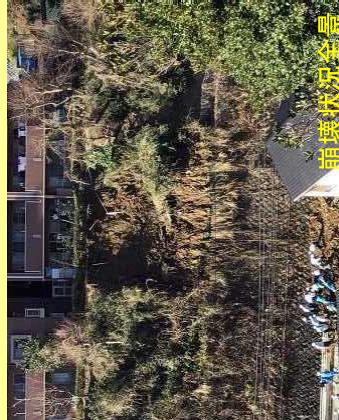
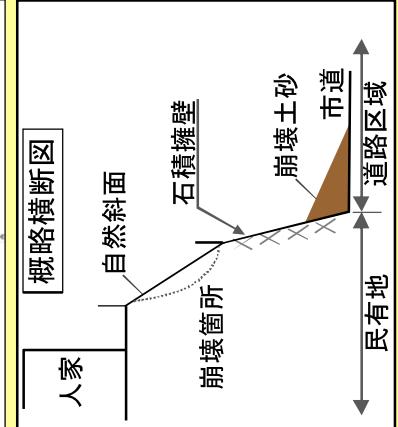
崩壊規模：幅8～9m、長さ8m、深さ1m程度

被害状況：死者1名（歩道歩行中に崩落土砂に巻き込まれ死亡）

- ①風化した凝灰岩(ぎょうかいがん)：火山灰が固まつた岩石)が崩落したものと考えられる。
- ②植生が貧弱であるうえ、地表温度の変化や風の影響を受けやすく乾燥・湿潤を繰り返し受け易いなどの悪条件が重なつたものと推察される。
