10 屋外タンク貯蔵所の配管の腐食によるシンナーの流出事故

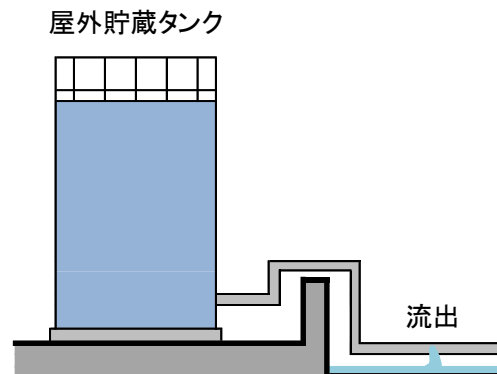
水路に油が流出しているとの通報が市役所に入ったため、市職員が調査したところ、屋外タンク貯蔵所から製造所へ送油する配管からシンナーが流出しているのを発見した。

シンナーの流出量は約100リットルで、その一部が水路を経由して河川に流出した。

配管の腐食劣化により孔が開きシンナーが流出した。（当該配管の点検実施回数：1年に1回程度）

定期点検（法定点検）の他、日常点検（自主点検）を徹底して異常の早期発見に努める。
