### 34 地下タンク貯蔵所の解体作業で、地下タンクを破損し灯油が流出した事故

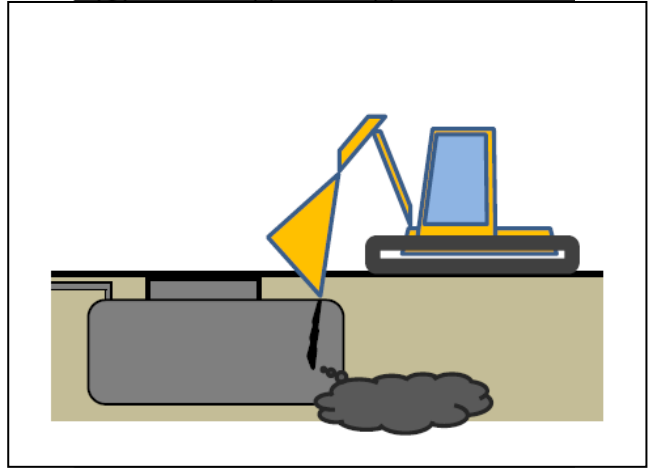
地下タンク貯蔵所廃止に伴うタンク掘上げ解体作業中に、タンク内に残存していた灯油約200Lを流出させた。

解体作業員が地下タンクを重機で破壊し、残存していた灯油が流出した。

- ・ 貯蔵タンクを解体する場合は、残存する危険物及び可燃性蒸気を確認し、残存している場合は、完全に除去したのち、安全な場所で解体する。
- ・ 掘削工事を行う際は、施設側と工事業者側との間で、配管やタンク等の位置を確認しておく。
- ・ 施設側の担当者が工事に立ち会い、適切に行われているか確認する。
- ・ 「地下貯蔵タンクの用途廃止に係る安全管理指針」に基づき実施する。  
(別添添付参考)
