### 35 セルフスタンドにおける給油中の軽油流出事故

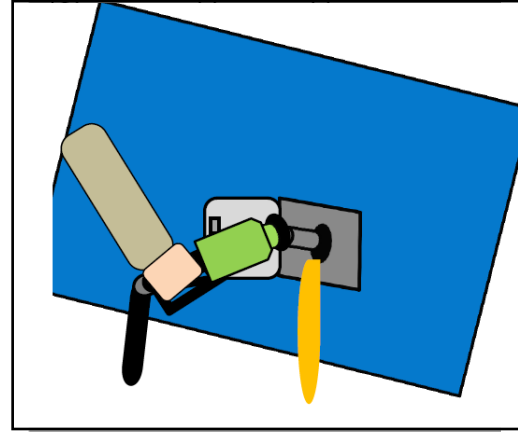
セルフスタンドで顧客が大型車両に給油中、軽油約20リットルが漏えいした。

給油ノズルを給油口に完全に差し込まずに給油していたため、オートストップ機能が働かず軽油が漏えいした。

また、顧客が給油中の監視を怠っていたため、燃料タンクから軽油が溢れていることに気付くのが遅れた。

- ・ 固定給油設備に表示することなどにより、顧客に適切な給油方法（給油ノズルを止まるところまで確実に差し込むこと等）を周知する。
- ・ 従業員は、顧客の給油作業を監視し、顧客の誤った作業を確認した場合は適切な指示を行うとともに、必要に応じて制御装置により給油を停止する。
