36 地下埋設配管の腐食による地下水の混入事故

給油取扱所

第4類第2石油類（軽油）

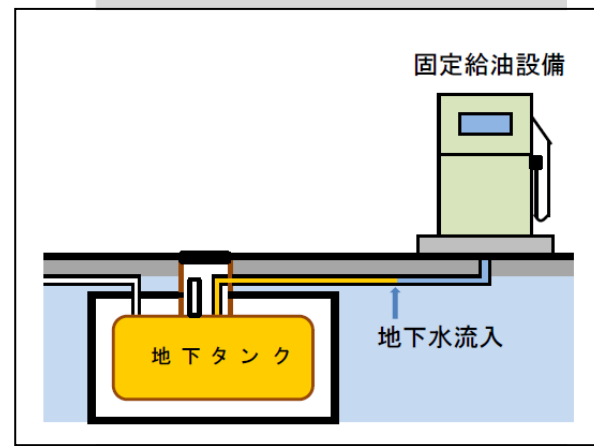
給油取扱所で地下水が混入した軽油を誤販売してしまった。

計量機に接続された地下埋設配管が腐食しており、腐食した箇所から地下水が流入し、給油中の軽油に混入した。

- ・ 定期点検(配管の漏れの点検)を徹底する。
