8 一般取扱所でミニローリーに灯油を注入中、その場を離れて灯油が流出した事故

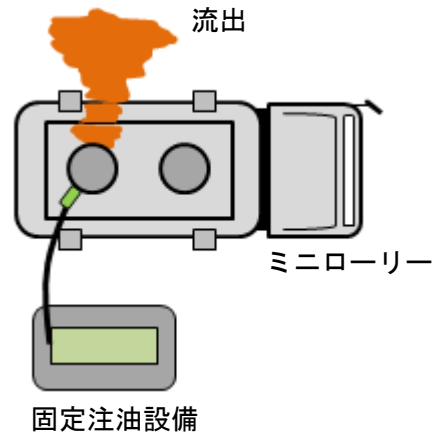
一般取扱所で固定注油設備からミニローリーのタンク（容量450リットル）に灯油を注入中、タンクから灯油約160リットルが溢れて、その一部が敷地外（水路）に流出した。

灯油の注入中、作業員がその場を離れたため過剰注入に気づかず、灯油が流出した。

危険物の取扱中はその場を離れない。やむを得ず離れる場合は、取扱いを中断するか他の者に引き継ぐなどの措置を講じる。
