平成25年度 新河岸川下流域における湧水調査 野帳

代官水(朝霞市岡3-5-25)

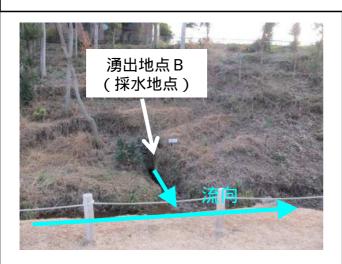
写真 湧水の流れ
