平成26年度 新河岸川上流域における湧水調査

日枝神社裏（川越市下新河岸 5 5 番地先）

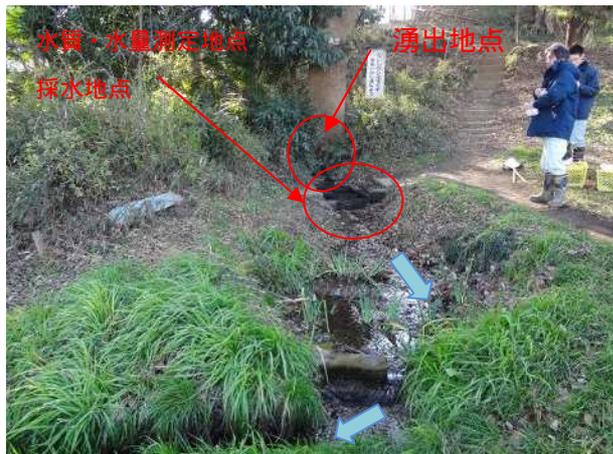
日枝神社の裏手河川敷にて湧出を確認。溜
柵にて採水及び水質・水量を測定(地点)

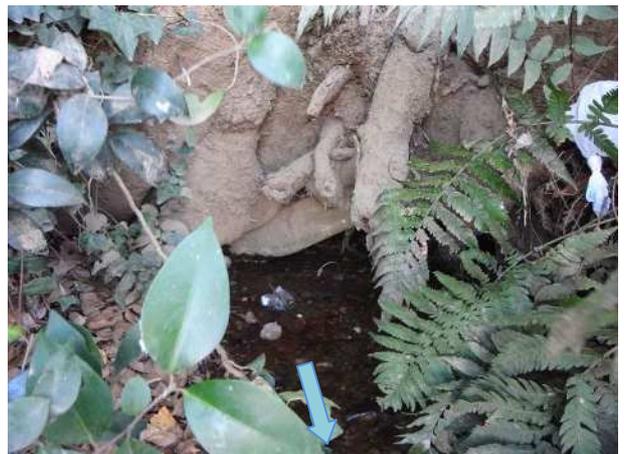
湧出地点（樹木の根元から湧出）

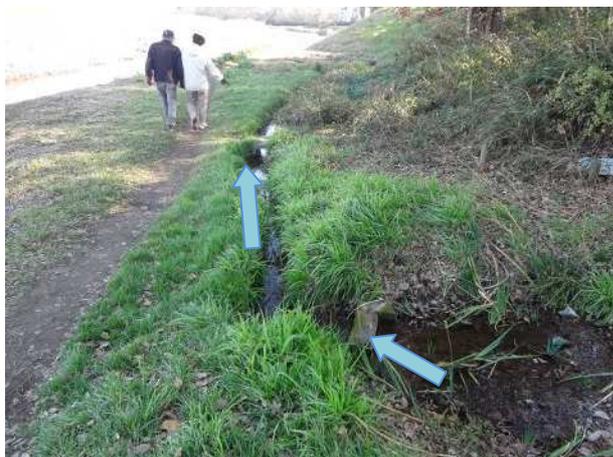
樹木の根元から湧出した水は、河川敷を流
れて地下浸透し、新河岸川に流入

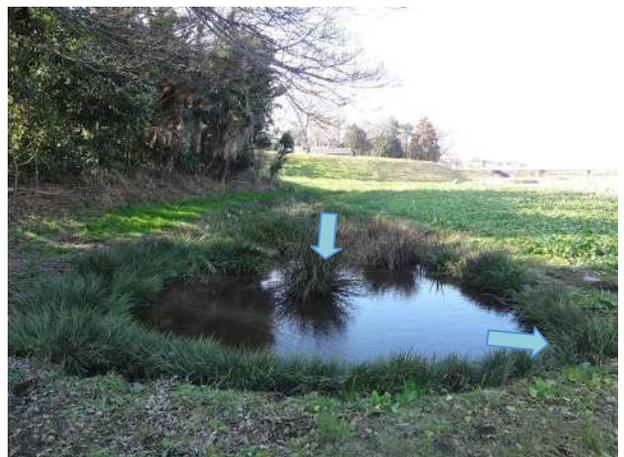
付近の河川敷では地面からじわじわと水
が湧き出ている場所があり、池となってい
る場所もある

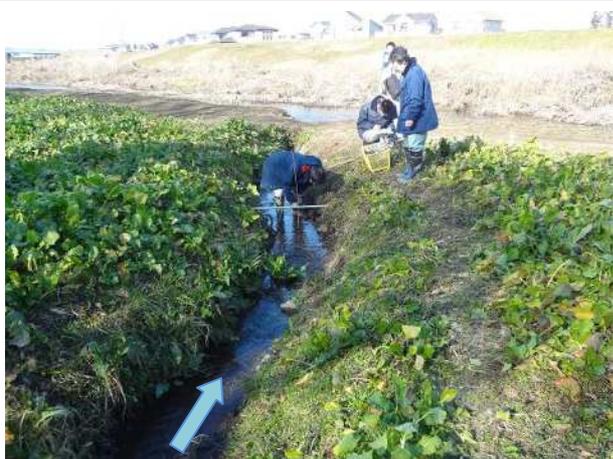
池から流れる湧水の水量を測定

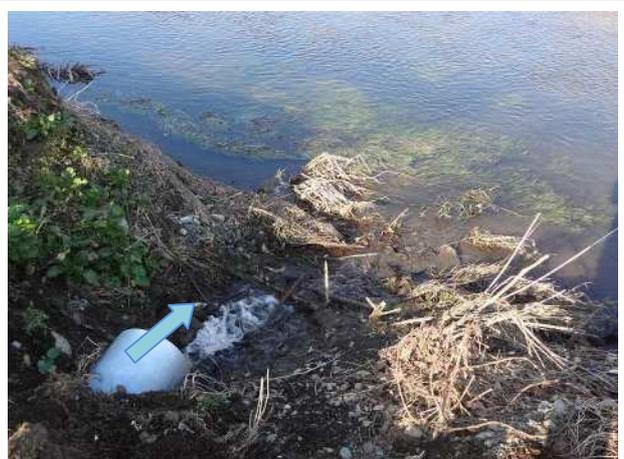
池から流れた水は、新河岸川へ直接流入す
る
