平成27年度湧水保全に係る調査 ~ 秩父地域 ~

十二天水（秩父市荒川日野 1466 番地先）

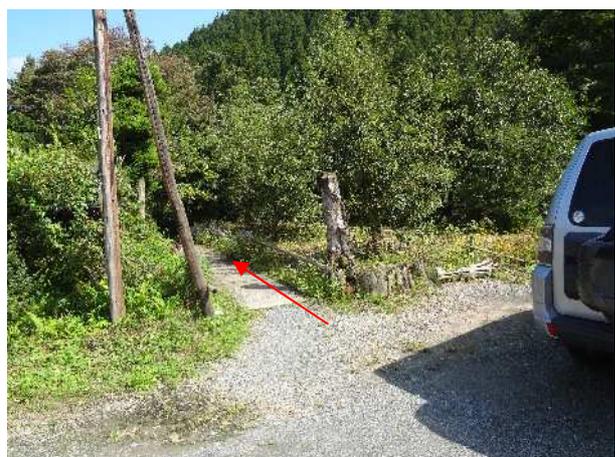
蕎麦屋の駐車場脇の山道を進んでいく

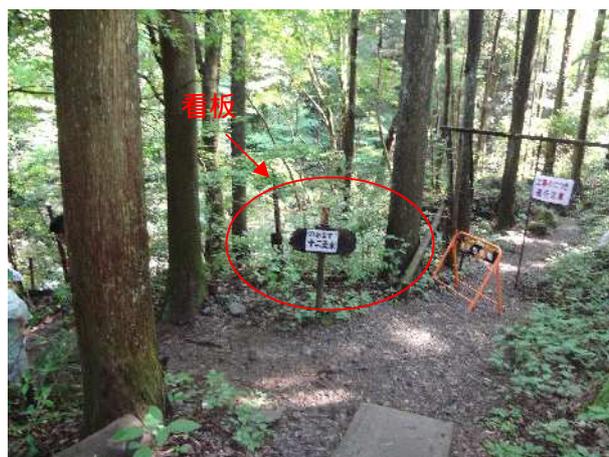
十二天水の近くには、看板が立てられている

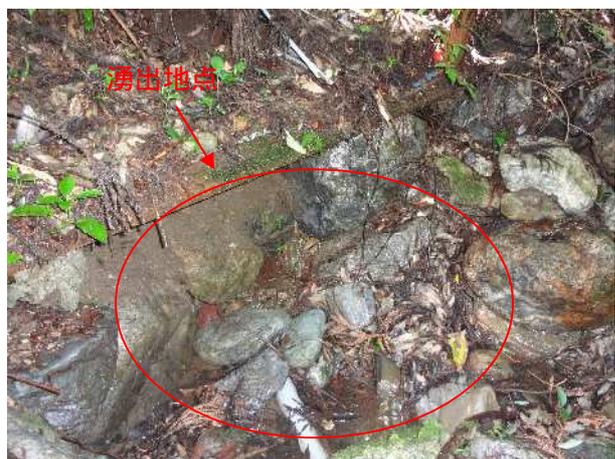
山の斜面の礫の間から湧出している

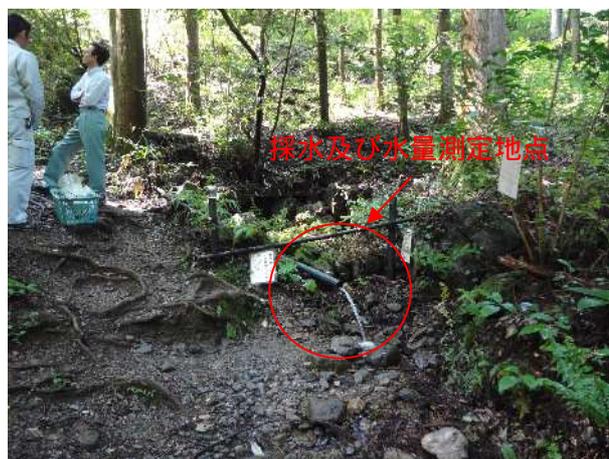
管の出口から採水及び水量の測定を行った

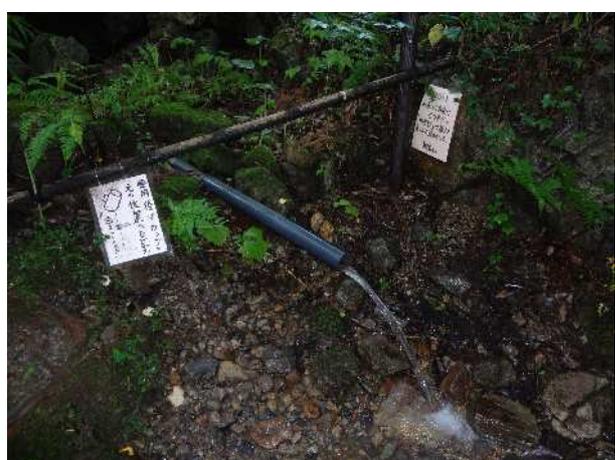
管の出口付近には、カップが用意されている
