## 平成27年度湧水保全に係る調査 ~ 秩父地域 ~

# 下堀の井戸（秩父市中宮地町）

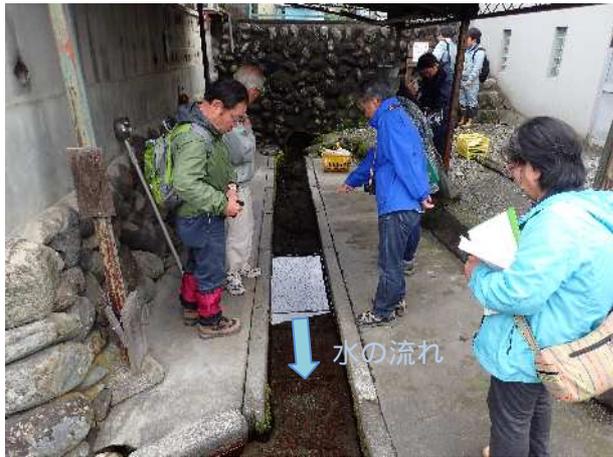
写真奥の段丘面から水が湧きだしている

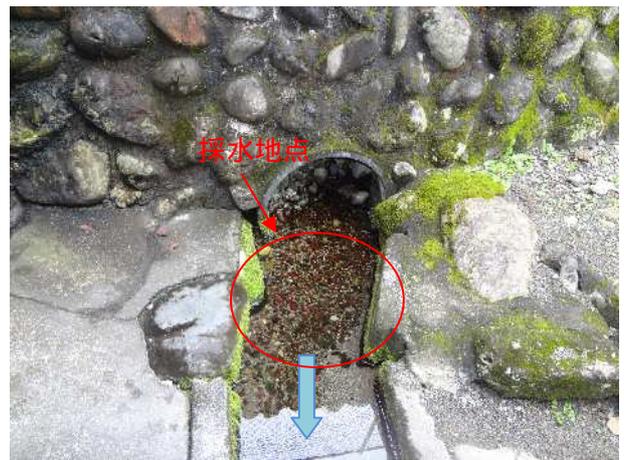
段丘面は人工的に保護されている湧出地点にて採水した

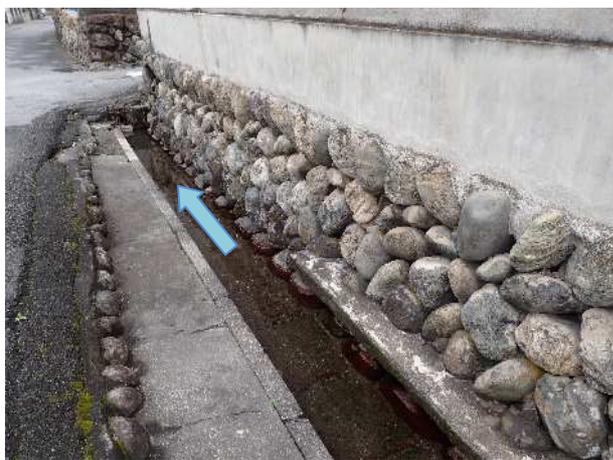
湧出した水は、20m程度道路に接する形で流れた後、暗渠に流れる

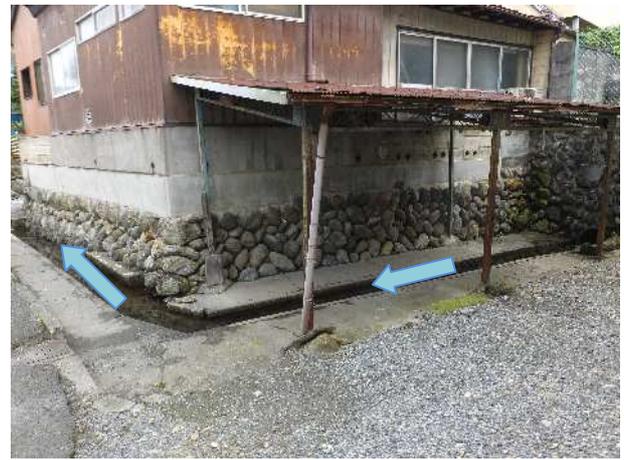
水路全体の水の流れ

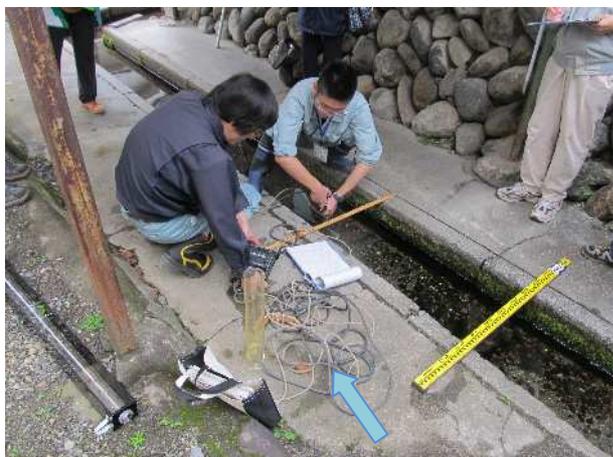
電磁流量計にて水量測定を行った

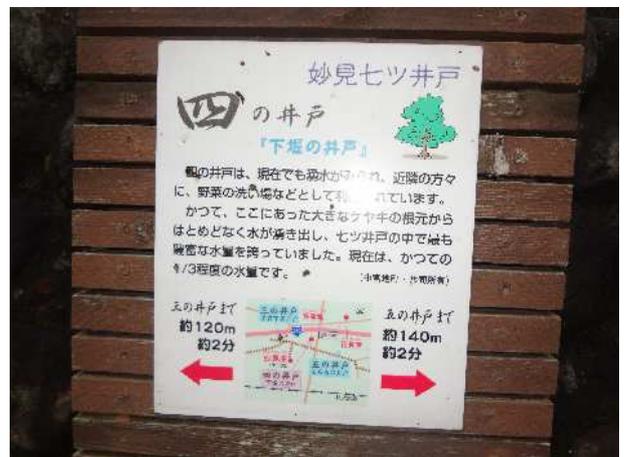
湧水の案内板
