平成27年度湧水保全に係る調査 ~ 秩父地域 ~

みざわの井戸（秩父市上宮地町）

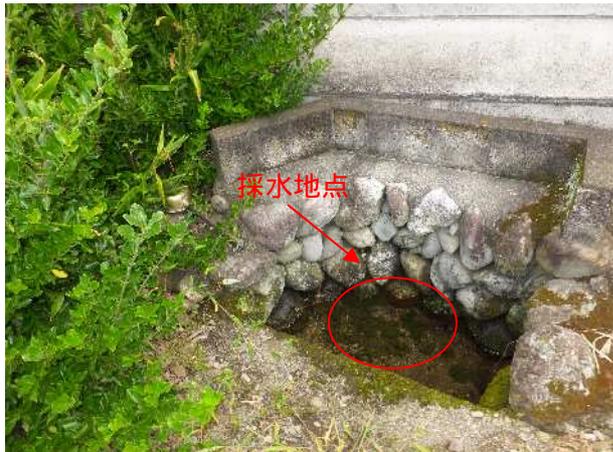
湧出地点は石垣で保護されている
湧出地点にて採水を行った

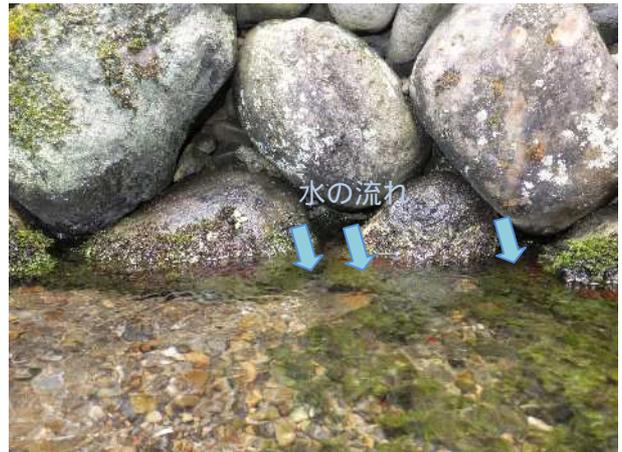
岩の隙間から湧き出ている

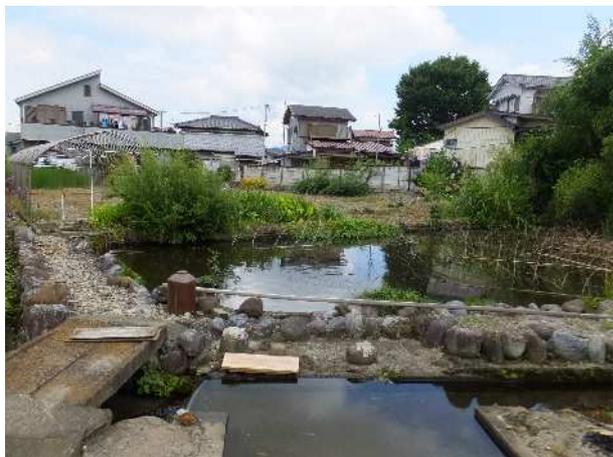
湧水を利用して池が作られている

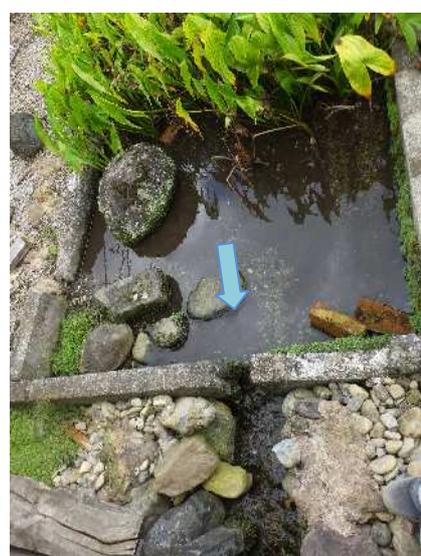
湧水は池に流れた後、水路を通り暗渠に流れる

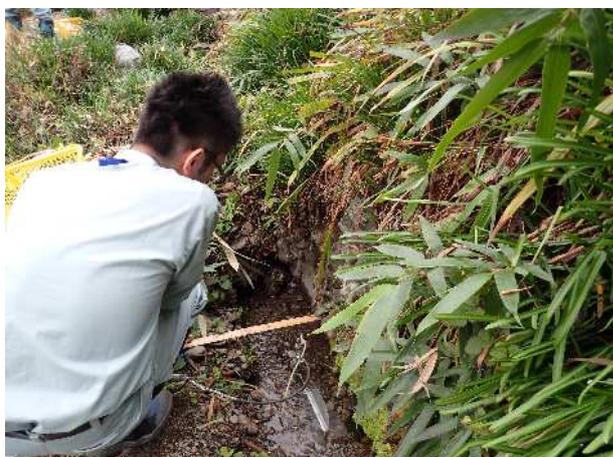
石垣から池までの間の水路で水量の測定を行った
