平成27年度湧水保全に係る調査 ~ 秩父地域 ~

今重の井戸（秩父市上宮地町）

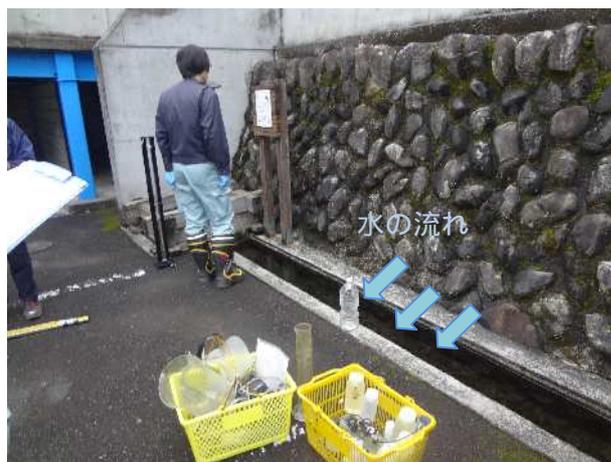
湧水は石垣の隙間から湧出している

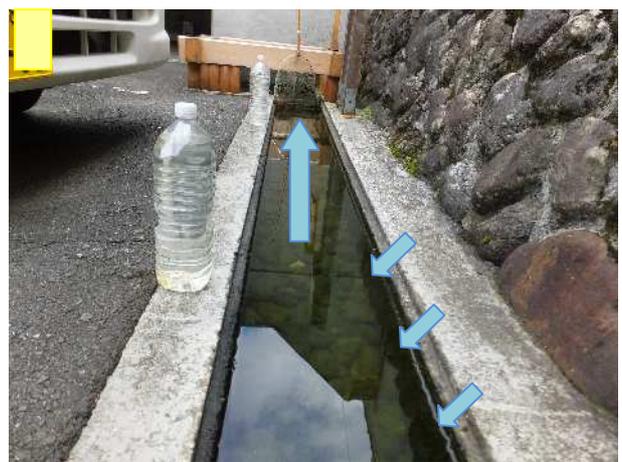
湧水は水路を通過して、堀に流れ込む

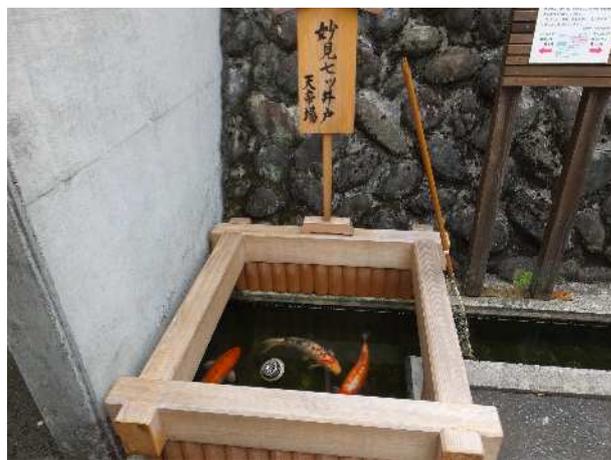
堀の中では鯉が飼われている

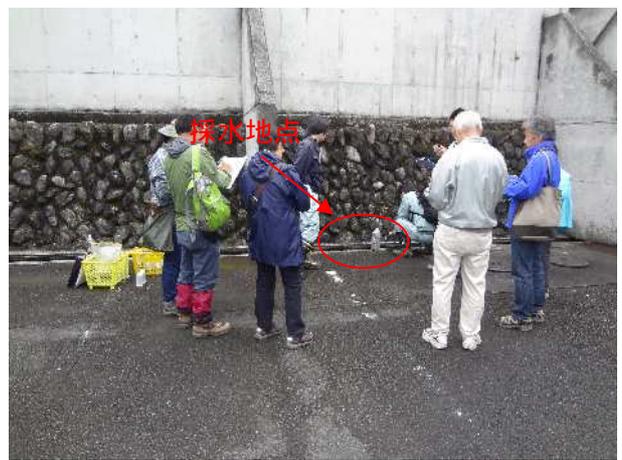
水路で採水を行った

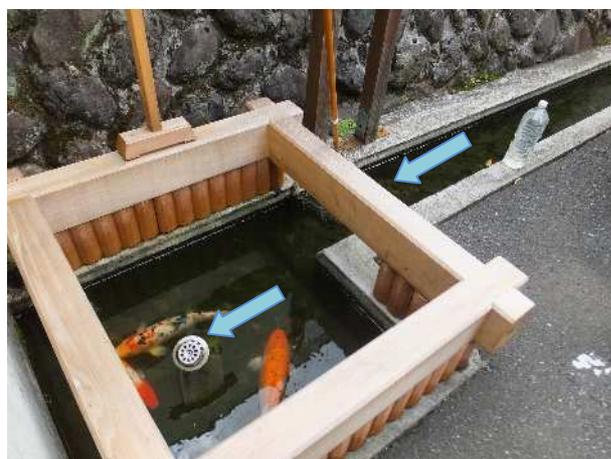
湧水は排水溝へと流れる
湧水量の測定はできなかった
