平成25年度 新河岸川下流域における湧水調査

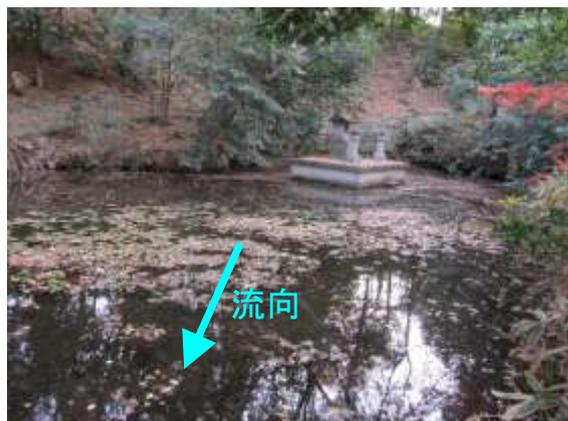
写真① 湧水地点
(池の底部から湧水していると思われる)

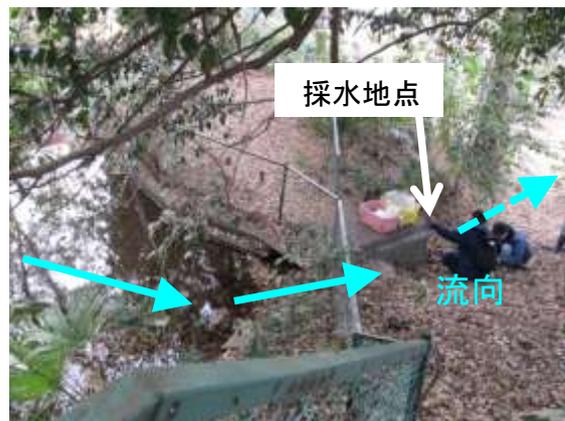
写真② 池の水の流れ
(池の出口にて採水)

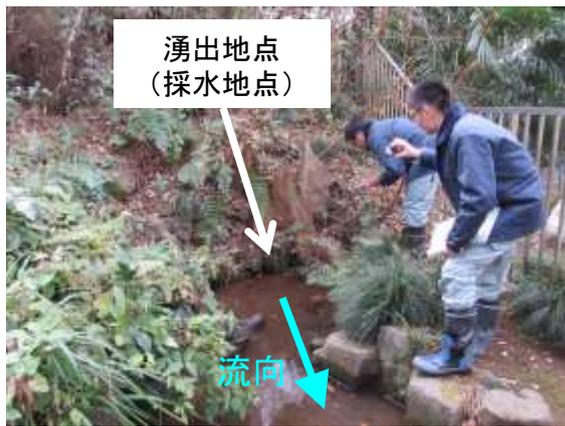
写真① 湧出地点(採水地点)

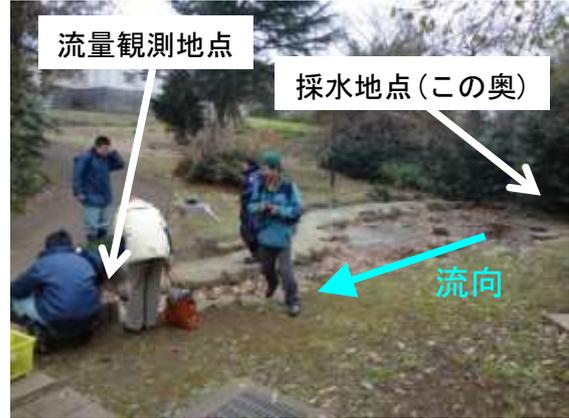
写真② 流量観測地点と採水地点
(池にはほとんど水がない)

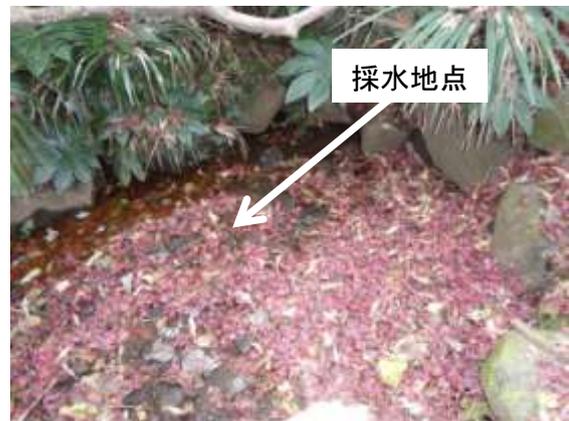
写真④ 湧出地点(採水地点)
(池の底から水が湧いていると推測される)

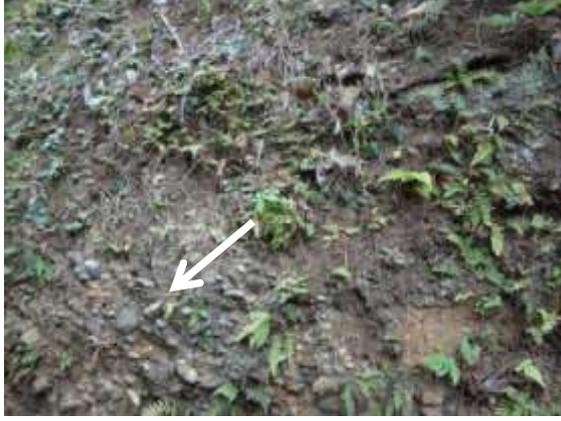
<p>写真⑤ 地質状況 (レキ層を確認)</p>

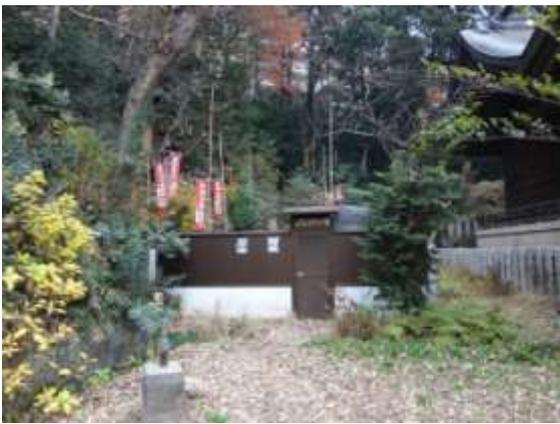
写真⑤ 前回測定した地点である
不動の滝(水は流れていない)

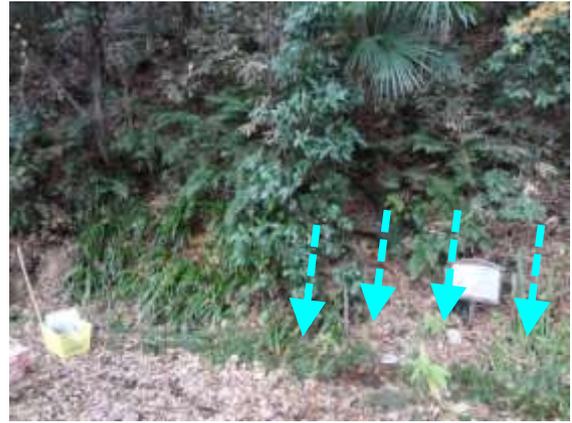
写真② 湧出地点(周辺の崖面の至る所から水が湧出している)

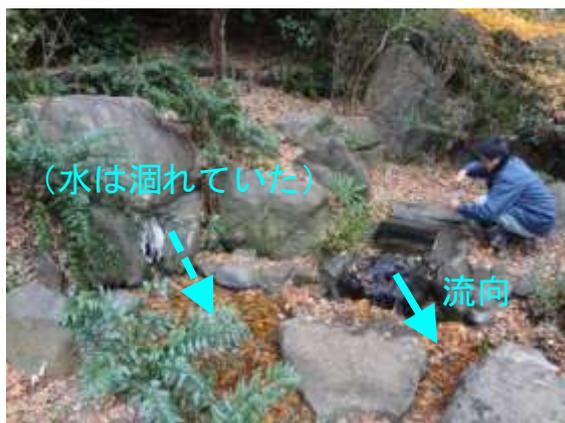
写真① 湧出地点
(前回の流量測定地点は涸れていた)

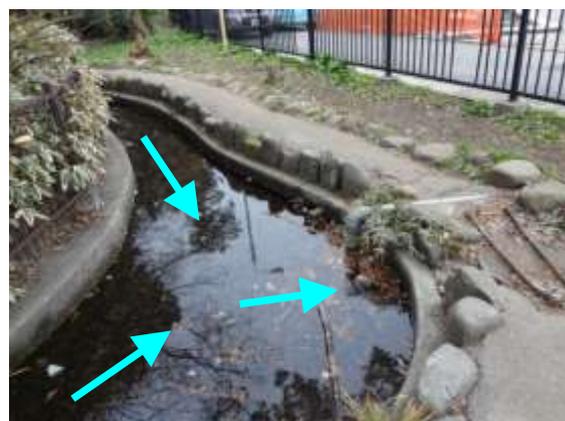
写真⑤ 排水口(流れはほとんどない)
