平成27年度
秩父地域における湧水地調査報告書

平成29年2月
埼玉県環境部水環境課

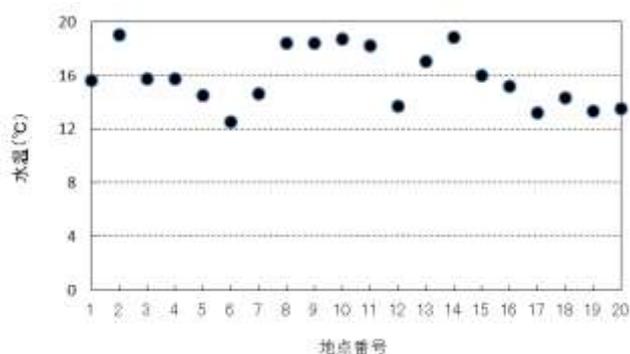
図 3 各地点における水温

6 地点 (地点番号 2, 8, 9, 10, 11, 14) で他の地点に比べて水温が高かった。これらの地点の湧水地はいずれも市街地に存在していた。秩父地域の帯水層は、浅層に位置しており、地表環境の影響を受けやすい。そのためこれら 6 地点は、日光の影響

を受け水温が上昇したものと考えられる。8 地点 (地点番号 5~7, 12, 17~20) では他の地点に比べて水温が低かった。これら 8 地点は、いずれも地表が森林に覆われており、日光の影響を受けなかったため他の地点と比べ水温が低下したものと考えられる。

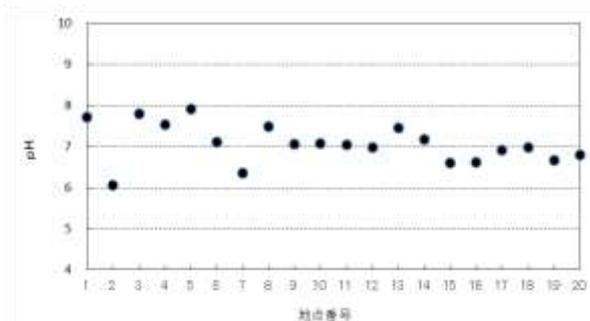
図 4 各地点における pH

全ての地点で pH 6~8 の範囲にあり、浅層地下水で一般的に観測される範囲内であった。

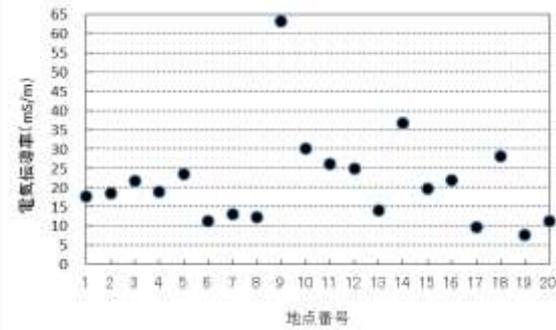
図5 各地点における導電率（EC）

地点番号9及び14がその他の地点に比べ高い傾向を示した。この2地点については、その他の地点に比べてカルシウムイオンが高く、このことが導電率がその他の地点よりも高かった原因となったと考えられる。当該2地点でカルシウムイオンが高かった原因は定かではないが、石灰岩質を含む地層が存在することも考えられる。

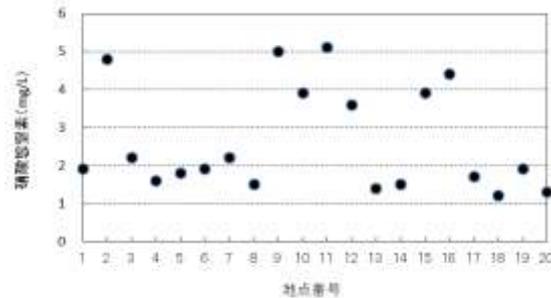
図6 各地点における硝酸態窒素（NO₃-N）

調査を実施した全地点で、硝酸態窒素及び亜硝酸態窒素の地下水環境基準である10mg/Lを下回った。その一方で、地形を反映した結果が得られ、河岸段丘面に位置する地点（地点番号2, 9~11, 15, 16）では硝酸態窒素が高く、地下水涵養域である台地上の施肥等の人為活動の影響を受けているものと考えられる。また、地点番号12については河岸段丘面の地点ではないが、上流側に公園が整備されていることが、硝酸態窒素が高い原因と考えられる。

その一方で、山の斜面の地点では、硝酸態窒素濃度は総じて低かった。山の斜面に位置する湧水は、もともと硝酸態窒素濃度が溶出しにくいこと、また、人為活動の影響を受けていないことの2つの要因が、硝酸態窒素が低かった理由であると考えられる。

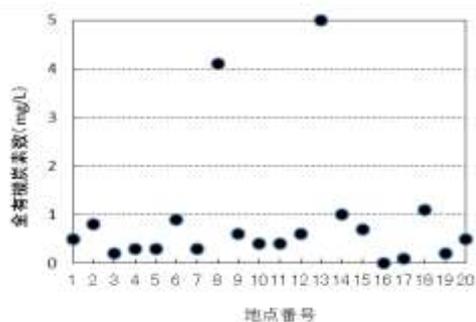
図7 各地点における全有機炭素数（TOC）

全有機炭素数は、水に含まれる有機物量を示す項目であり、BODやCODと同様に水の有機汚濁を表す項目である。清澄な水は0.5mg/L以下であり、河川水を水源とする通常処理の水道では1mg/L程度含まれることがある。今回の調査では、0.5mg/L以下の地点が11地点（地点番号1, 3~5, 7, 10, 11, 16, 17, 19, 20）であり、1mg/L以上の地点が4地点（地点番号8, 13, 14, 18）であった。このことについて、TOC濃度と濁度濃度の関係をグラフにしたところ、図8のようになった。このグラフから、TOC濃度と濁度濃度に相関関係が認められ、TOC濃度が高くなった原因として、分析試料に土壌粒子が混入したことが考えられる。

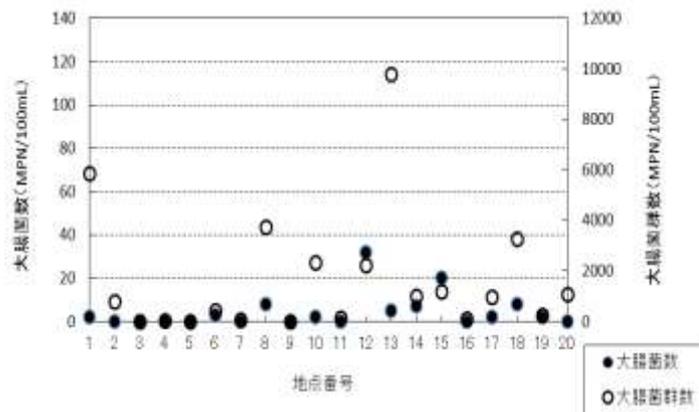
図9 各地点における大腸菌数及び大腸菌群数

今回の調査における大腸菌数は、9地点（地点番号2~5, 7, 9, 11,

16, 20) が不検出であり、2MPN/100mL～8MPN/100mL が 9 地点（地点番号 1, 6, 8, 10, 13, 14, 17～19）であったことから、ほとんどの湧出地点でふん便汚染は認められなかった。大腸菌数が高かった 2 地点（地点番号 12, 15）は、上流側に公園や市街地が広がっていることから、人為的な汚染が懸念された。

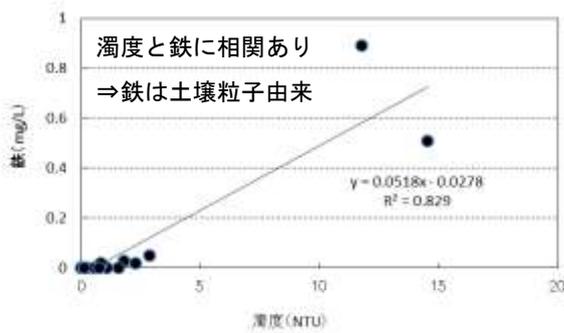
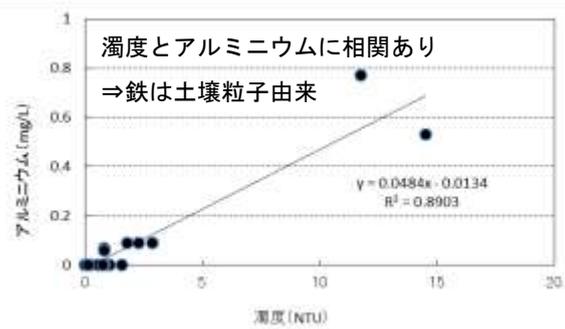
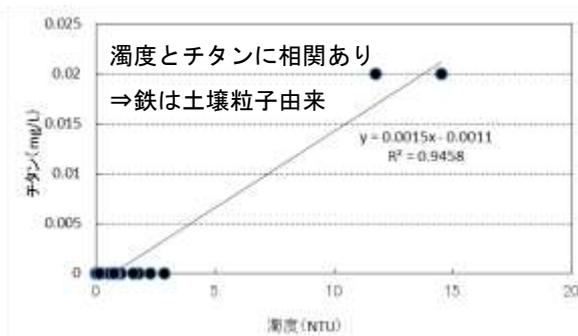
測定したほとんどの地点で、鉄、アルミニウム、チタンの金属類が検出された。マンガンについては 1 地点（地点番号 13）でわずかに検出されたが、その他の地点では不検出であった。鉄、アルミニウム及びチタンと濁度の関係性を図 10～12 のとおり整理した結果、検出された金属類は土壌粒子由来であると考えられる。
