平成27年度湧水保全に係る調査 ～秩父地域～

平成27年度 秩父地域における湧水地調査報告書

平成29年2月
埼玉県環境部 水環境課

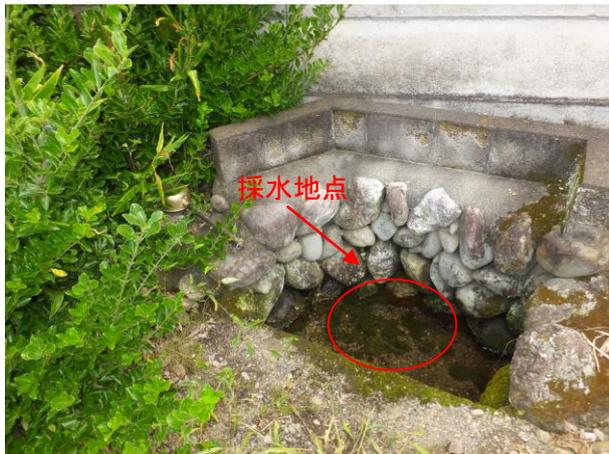
湧出地点は石垣で保護されている
湧出地点にて採水を行った

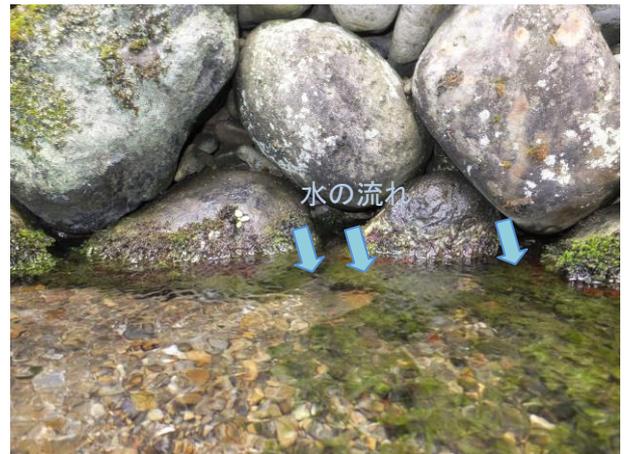
岩の隙間から湧き出ている

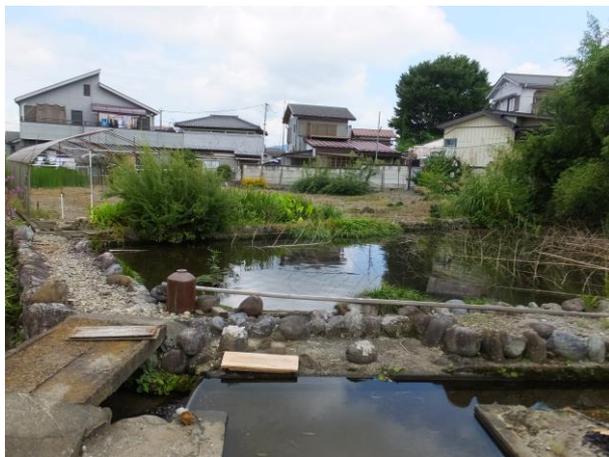
湧水を利用して池が作られている

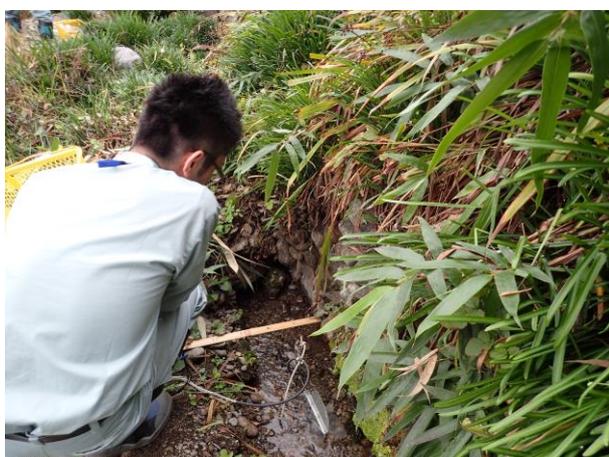
石垣から池までの間の水路で水量の測定を行った

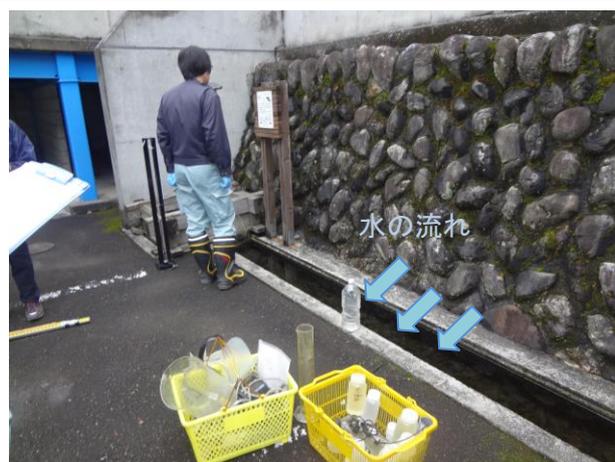
湧水は石垣の隙間から湧出している

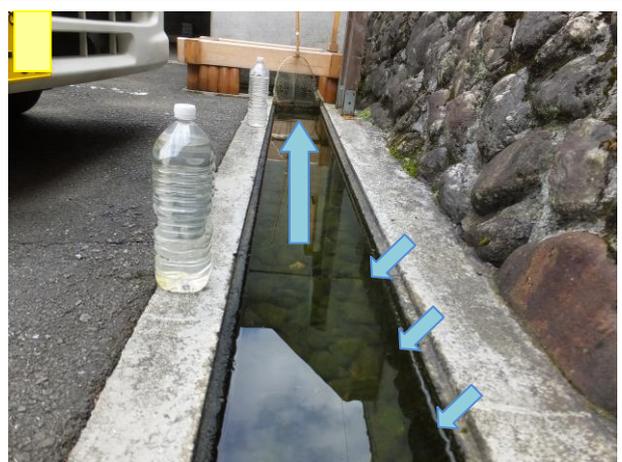
湧水は水路を通過して、堀に流れ込む

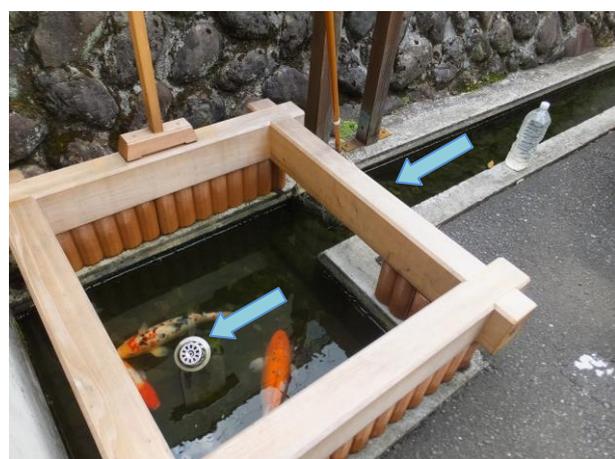
湧水は排水溝へと流れる
湧水量の測定はできなかった

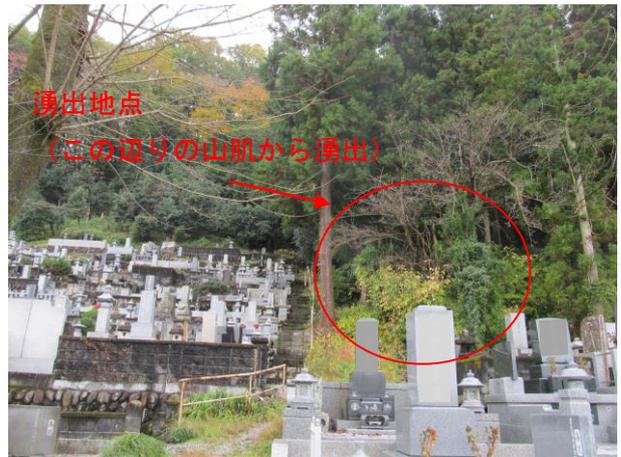
湧出地点と見られる山肌（配管の上部）

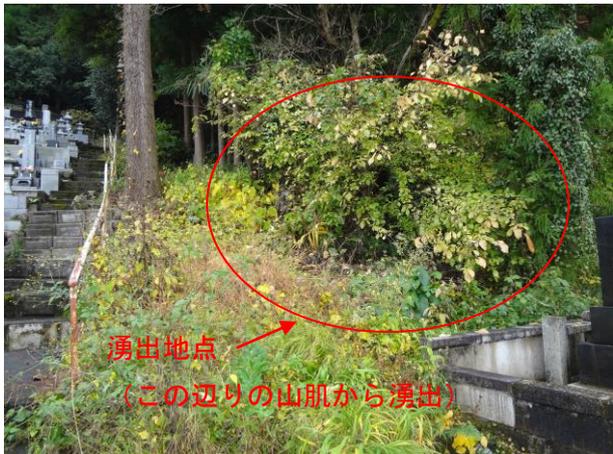
湧出地点と見られる山肌
湧出地点の様子は確認できなかった

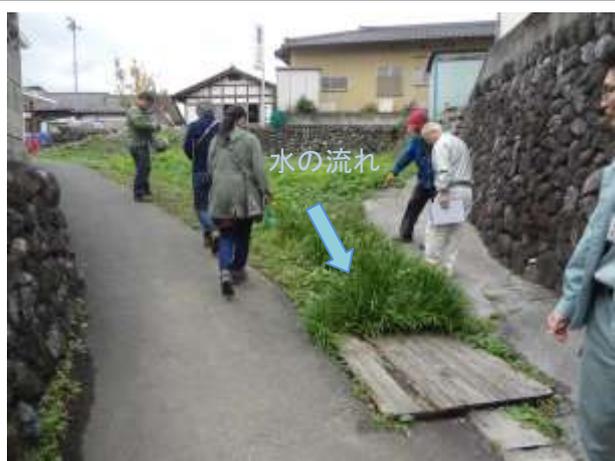
湧水は住宅街の斜面から湧出している

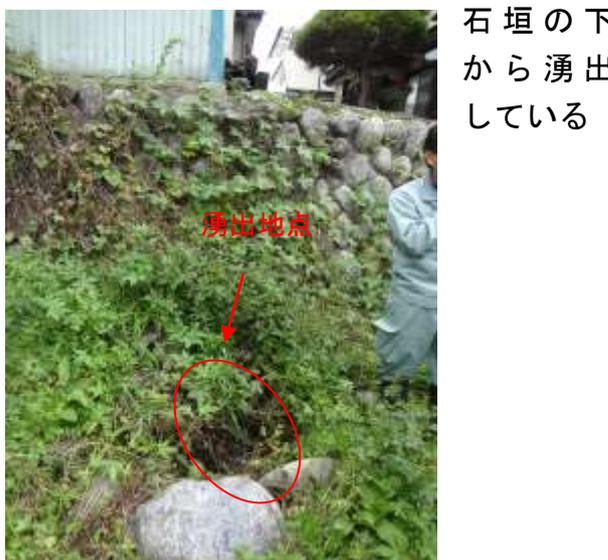
石垣の下から湧出している

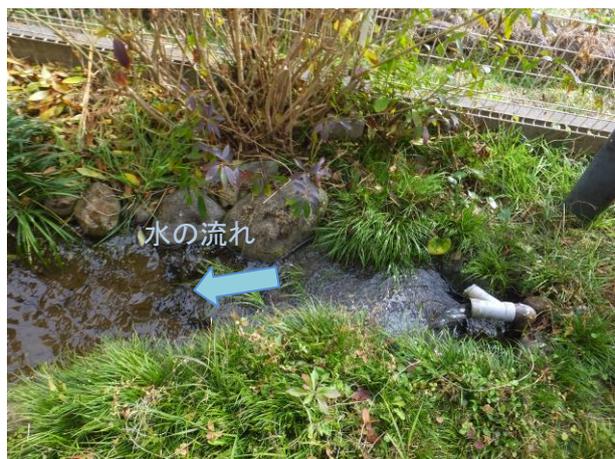
地下からポンプアップして地下水をくみ上げています

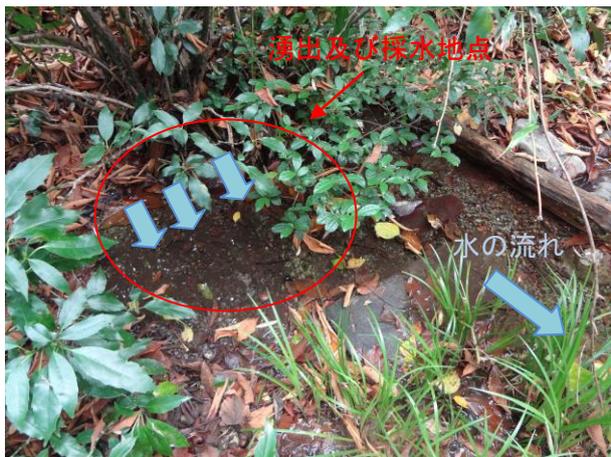
屋敷林の中から湧出している
湧出地点にて採水した

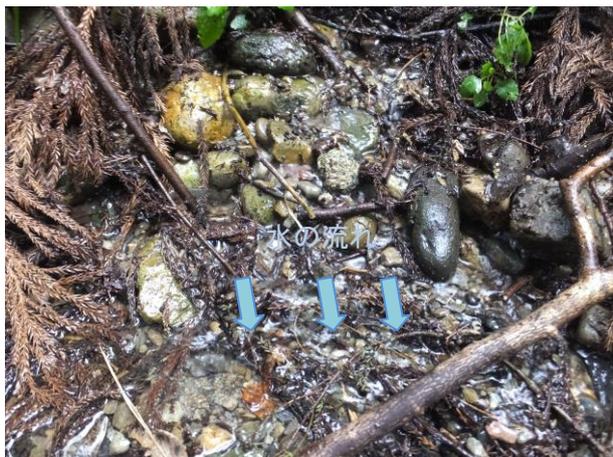
山林の斜面の礫層から湧出している

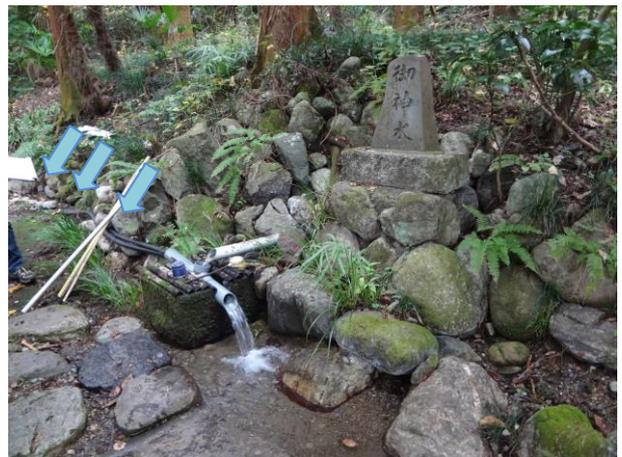
湧水は塩ビパイプで集められている

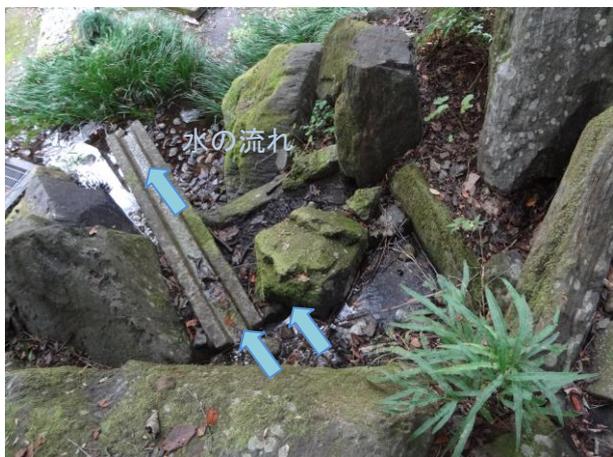
祠の下から湧出しており、集水路に流れる

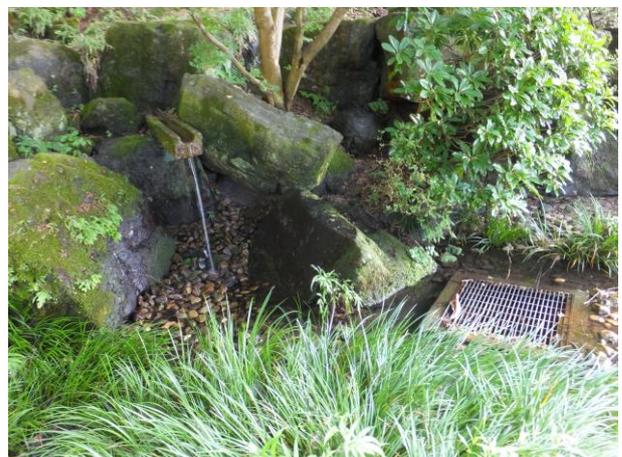
湧水はグレーチングに流れ込み、その先は暗渠となっている

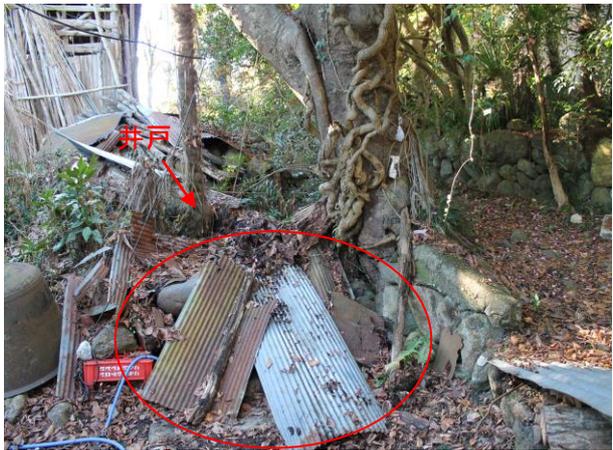
井戸には、落葉対策のためトタン版がかけられている

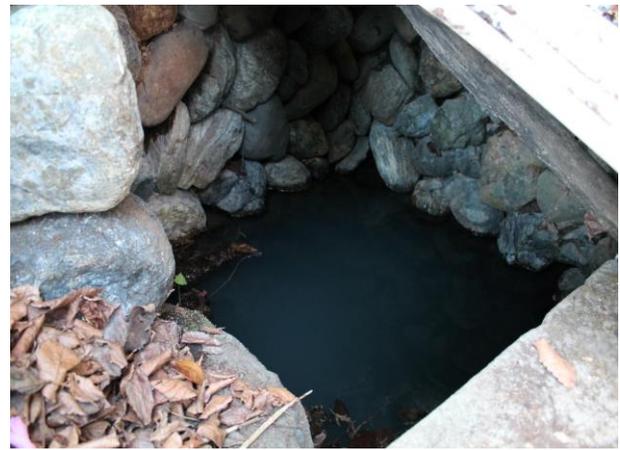
井戸の中の様子
水位76cm、水深143cmであった

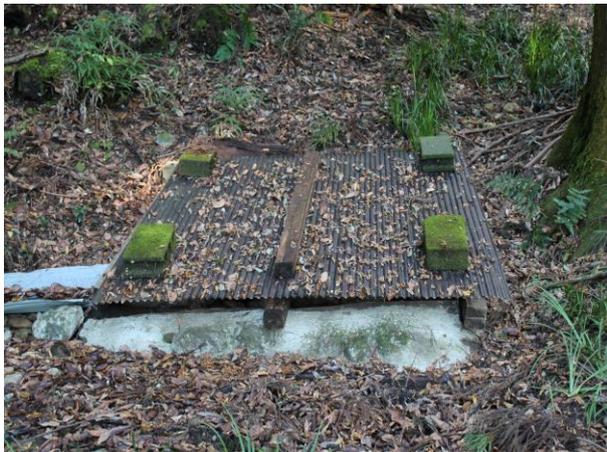
水路と同様に井戸にも、落葉対策のためトタンがかけられている

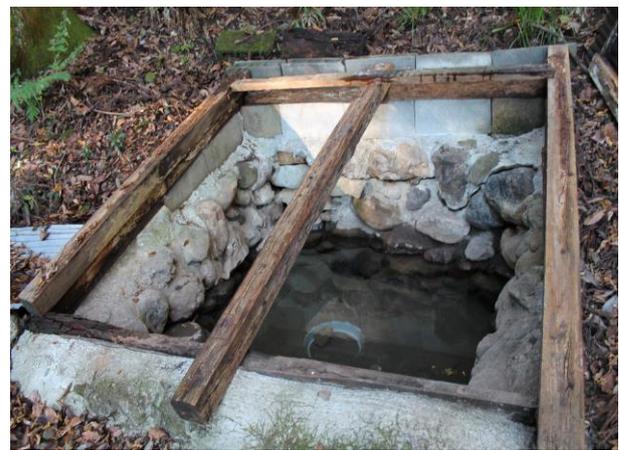
井戸の中の様子
水位34cm、水深51cmであった

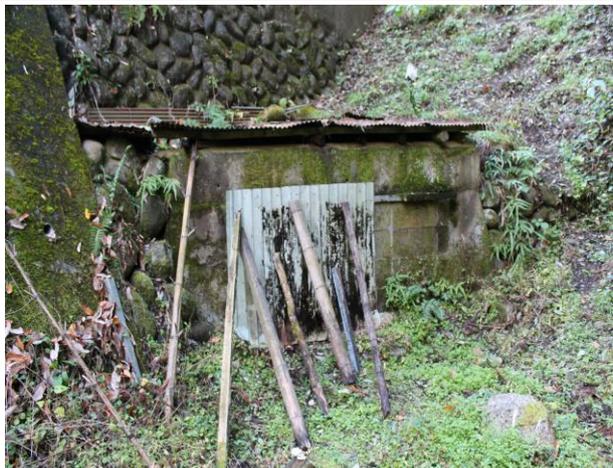
井戸はコンクリートブロックで囲われている

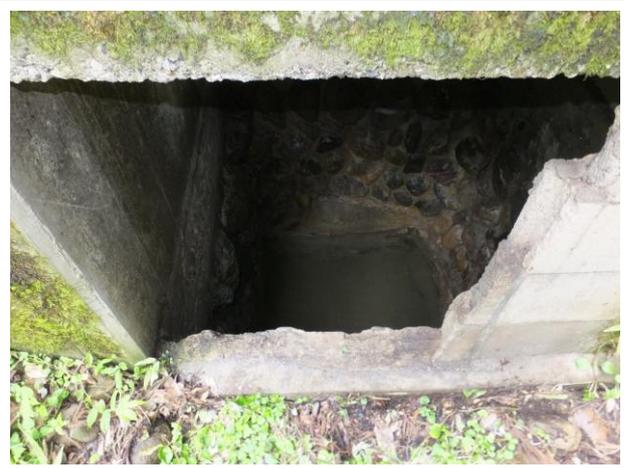
井戸の中の様子
水位 211 cm、水深 100 cm であった
