## 平成30年度 湧水地保全に係る調査

## 宝登山神社の御神水（長瀬町長瀬 128）

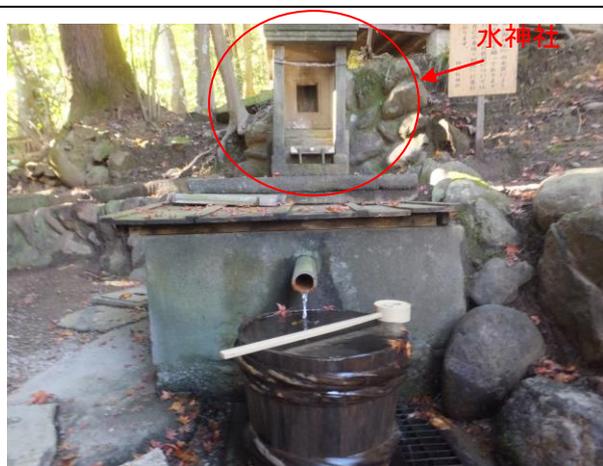
水神社下から湧出している。

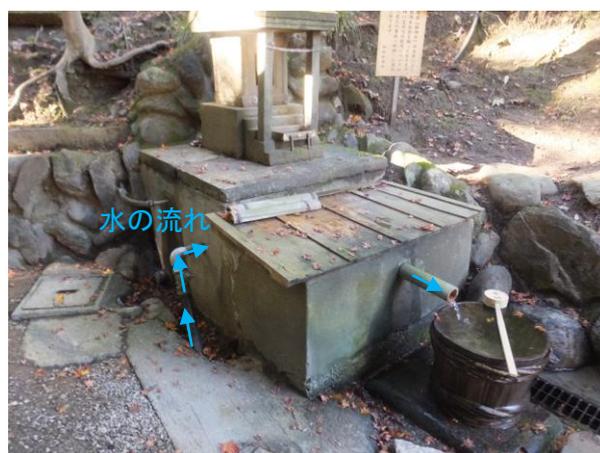
御神水はコンクリートの枡に溜まった後、竹筒から流れ出ている。

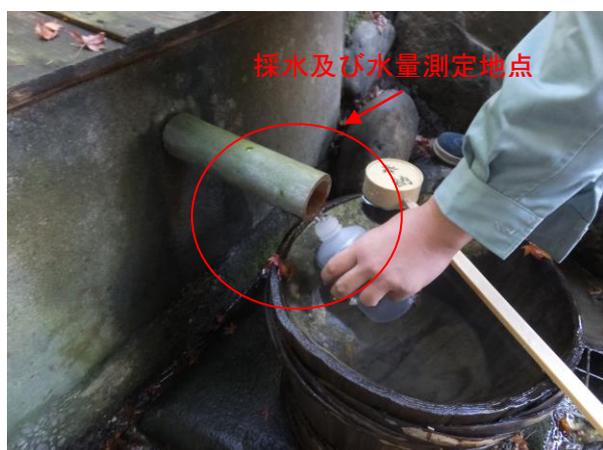
竹筒口から流れ出たところで、採水及び水量の測定を行った。
