## 平成30年度 湧水地保全に係る調査

# 観音水（東秩父村御堂）

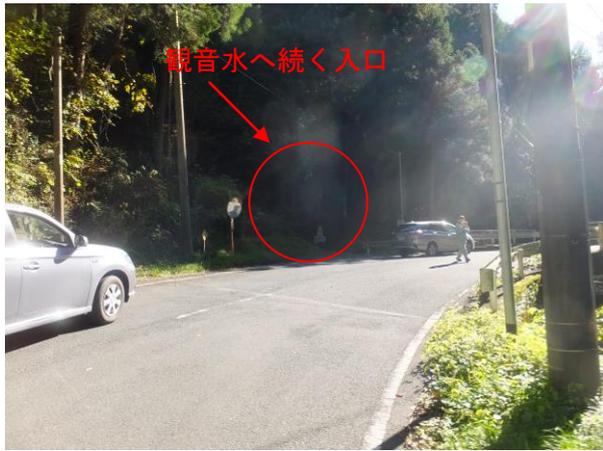
カーブミラーの脇に観音水へと続く入口がある。

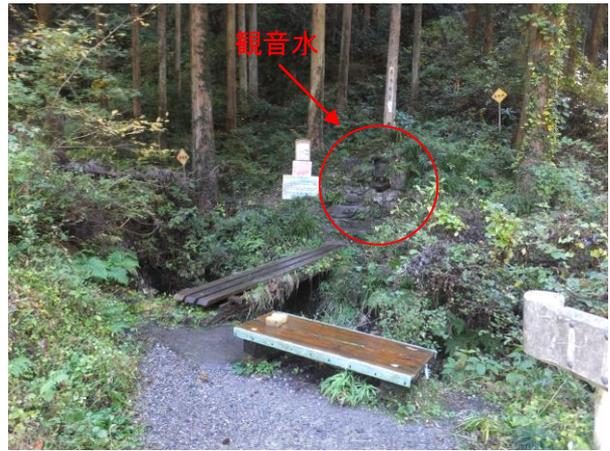
カーブミラーの脇を進むと橋が立てかけてあり、その先に観音水がある。

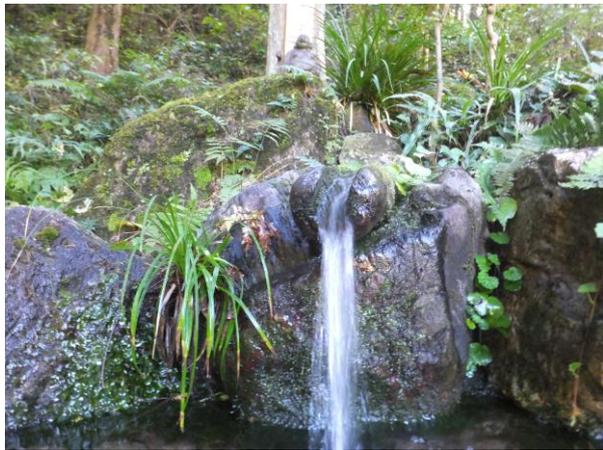
観音水の全景

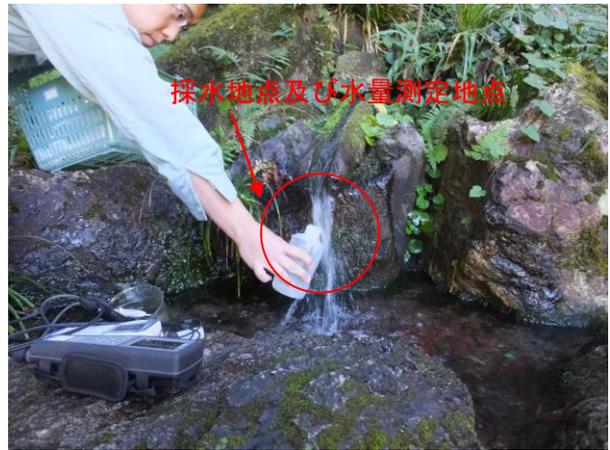
石でできた樋から流れ出たところで採水及び水量の測定を行った。

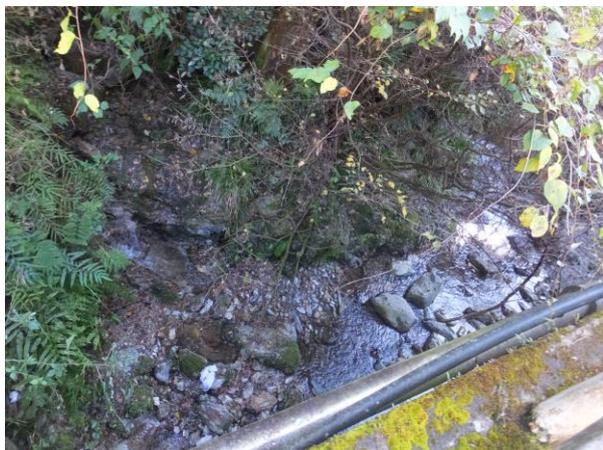
湧水が流入すると考えられる萩平川
