## 液状化による市街地の戸建て住宅などの 液状化被害と予防

1. 市街地で生じる種々の液状化被害と避難時のリスク
2. 液状化が発生するメカニズムと液状化し易い地盤
3. 埼玉県における過去の地震時の液状化被害
4. 液状化による戸建て住宅のめり込み沈下や傾斜のメカニズム
5. 液状化により生じる戸建て住宅の沈下量と傾斜角の推定方法
6. 戸建て住宅の液状化対策方法
7. 地区内の住宅・ライフライン・道路の全体を対策する方法

東京電機大学 名誉教授  
安田 進

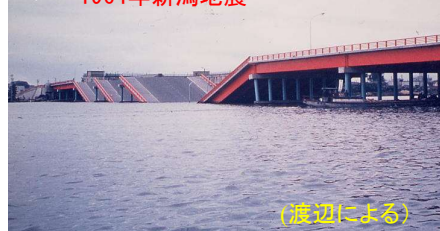
## 杭基礎構造物の水平方向変位・変形

1964年新潟地震

**杭基礎の構造物**：杭先端地盤が液状化すると沈下する。また、先端は液状化しなくても表層が液状化すると**水平方向の地盤反力が減少**し、水平方向に大きく変形し、杭が破損したり、上部の橋桁が落橋する。

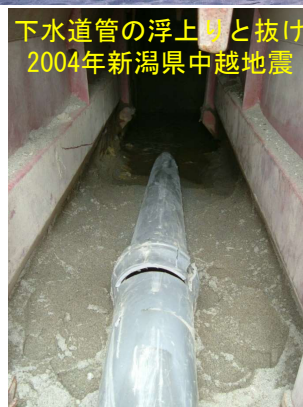
## 下水道管の浮上りと抜け

2004年新潟県中越地震

**地中構造物**：地中に埋まっているマンホールや防火水槽、下水道管など軽い構造物は**浮き上がる**。“ドロ水”の単位体積重量は水より重く、 $17\sim 19\text{kN/m}^3$ もあるため、コンクリート製の構造物でも中に空洞があれば浮き上がる。

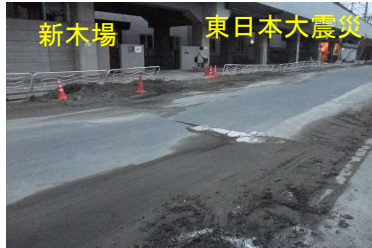
1) 液状化発生と同時に平面道路で生じる通行障害  
波打ち（鉛直方向） 蛇行（水平方向）

波打ちや蛇行は液状化して軟らかくなったところに表面波が襲ったため？

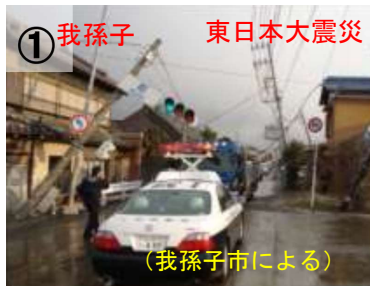
電柱の傾斜・電線の垂れ下り

電柱の傾斜は液状化で水平・鉛直支持力が失われ、電線の荷重によるため？

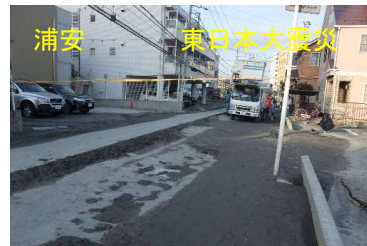
液状化発生後も揺すられ続けた“揺動”により、何かの境界の場所で発生

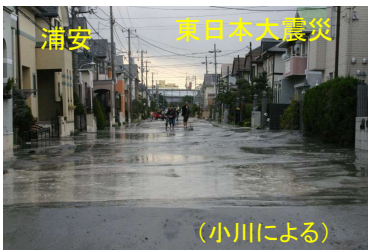
噴砂・噴水

☆液状化した層が圧縮するときに出た水が地表へ噴出する。さらにその噴出の時に砂も一緒に排出して噴砂となる。

☆液状化層が圧縮して地盤が沈下する。  
☆噴水・噴砂はしばらくの間路面に残る。

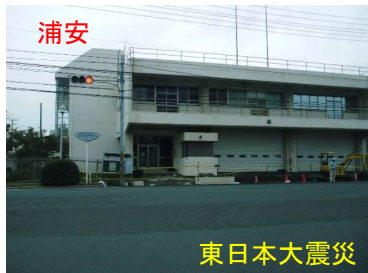
道路の沈下による建物や橋梁との段差

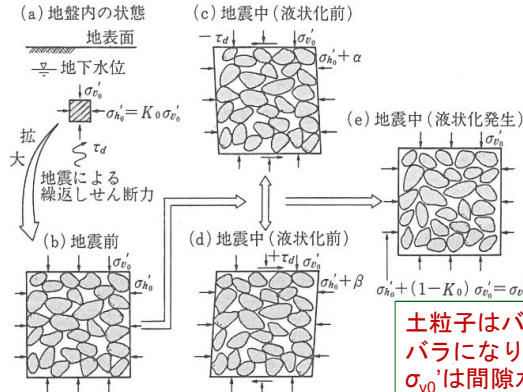
### (1) 液状化発生メカニズム

$\sigma_{v0}'$ は土粒子間力で支え、間隙水圧は静水圧

土粒子の噛み合わせが徐々にはずれ、 $\sigma_{v0}'$ は土粒子間力と間隙水圧で分担

土粒子はバラバラになり、 $\sigma_{v0}'$ は間隙水圧だけで支えて過剰になる→地表に砂とともに噴出→圧縮により地盤が沈下

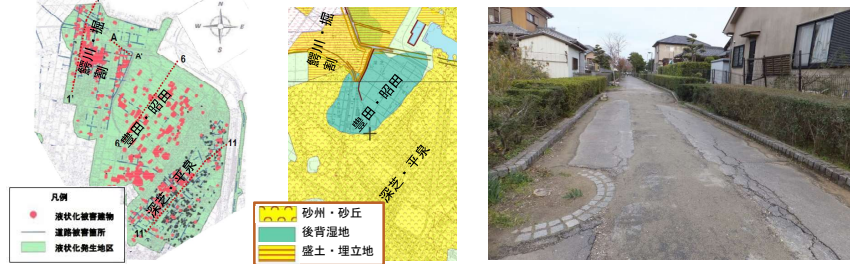
砂利（砂鉄）等採掘後の埋戻し地の被害例

2011年東日本大震災により神栖市で被災した家屋

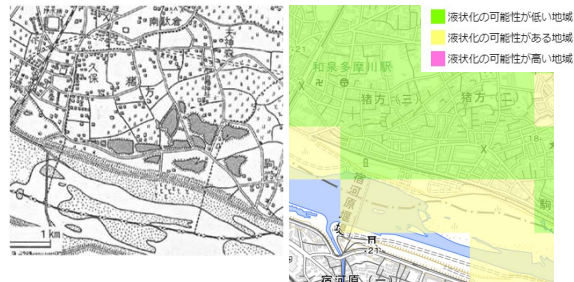
砂利掘削跡の池  
（昭和28年「東京都多摩郡狛江町全図」に加筆）グレー網掛け部分は砂利掘削跡の池（砂利穴）

液状化ハザードマップには記載されていない

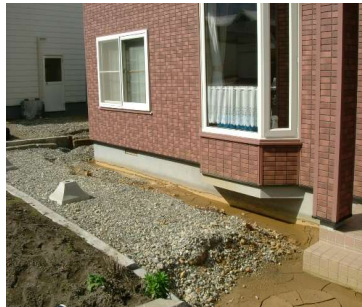
2003年十勝沖地震で置き換えた砂が液状化して被災した住宅

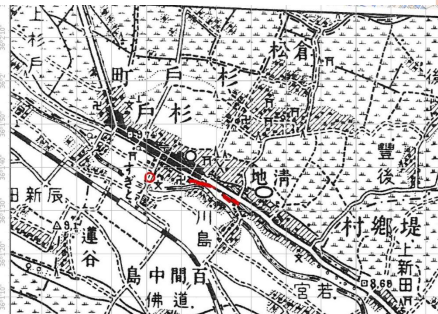
地質調査所によると、古利根川の北岸の畑、宅地、道路で川に並行な地割れ群ができた。その中でも杉戸小学校から杉戸駅にかけて大きな地割れや陥落地帯ができ、校舎などが傾斜・倒壊した。地割れや陥落地帯の幅は、最大5.4mもあり、多量の水、砂、浮石を噴出し、校庭が傾斜・倒壊した。
