令和元年東日本台風（台風第19号）

小畔川河川改修事業の効果

川幅を広げて浸水被害を防止

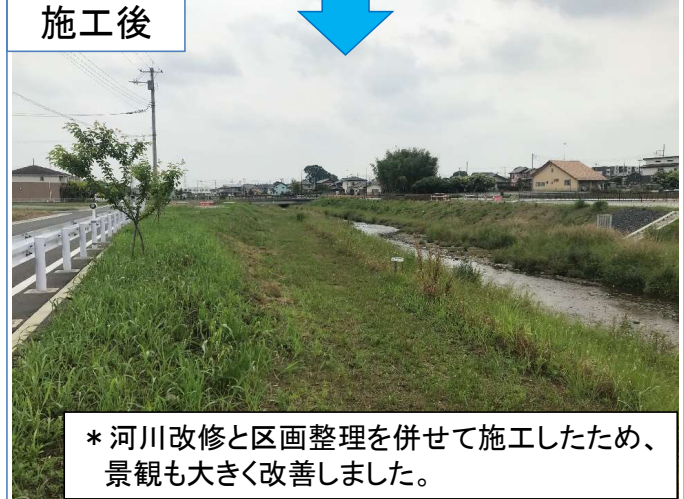
施工後

* 河川改修と区画整理を併せて施工したため、
景観も大きく改善しました。

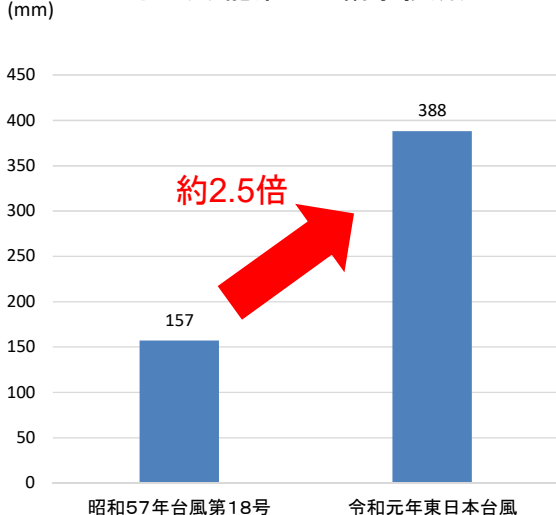
日雨量(飯能県土整備事務所)

事業前後の被害状況

○流下能力が向上したことにより、浸水被害を防いだトン!

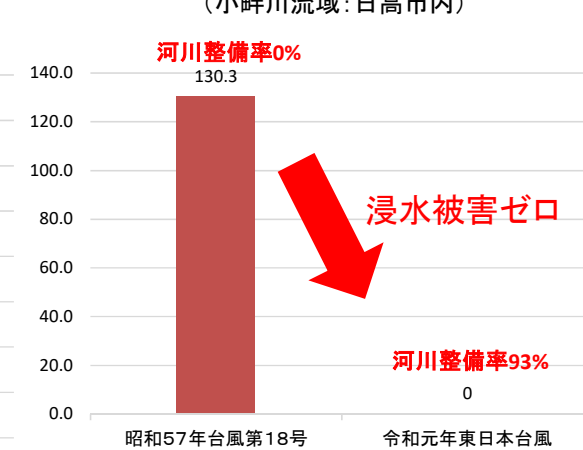
浸水面積(ha)

※令和元年東日本台風の浸水面積は日高市内の他流域も含まれます。
