## 参考資料

## I. 調査レポート（干潟調査）

## 干潟調査レポート①

## 2024 年 A エリアの地盤高測定報告

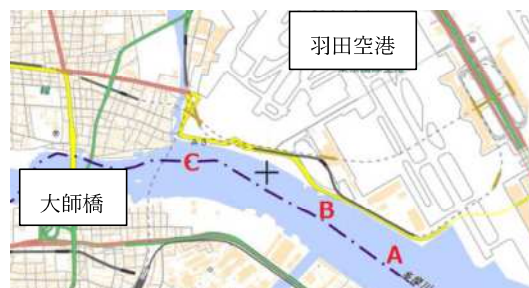
〔図－1〕 調査地点の地図

2017年の調査開始以降多摩川の0kmポイント（B）を中心に、海側約800m（A）と上流約1km（C）を基本サンプル採取地点として調査を実施。今回は潮の関係で一部の地点で未実施。
