# 液状化調査・対策の動向

1. 液状化現象および戸建て住宅の被害のメカニズム
  2. 戸建て住宅の液状化対策
  3. 能登半島地震震による液状化被害と対策の現状
  4. 液状化ハザードマップの作成とその限界
  5. 戸建て住宅の液状化対策を進めるために

東京電機大学 名誉教授 客員教授  
安田 進

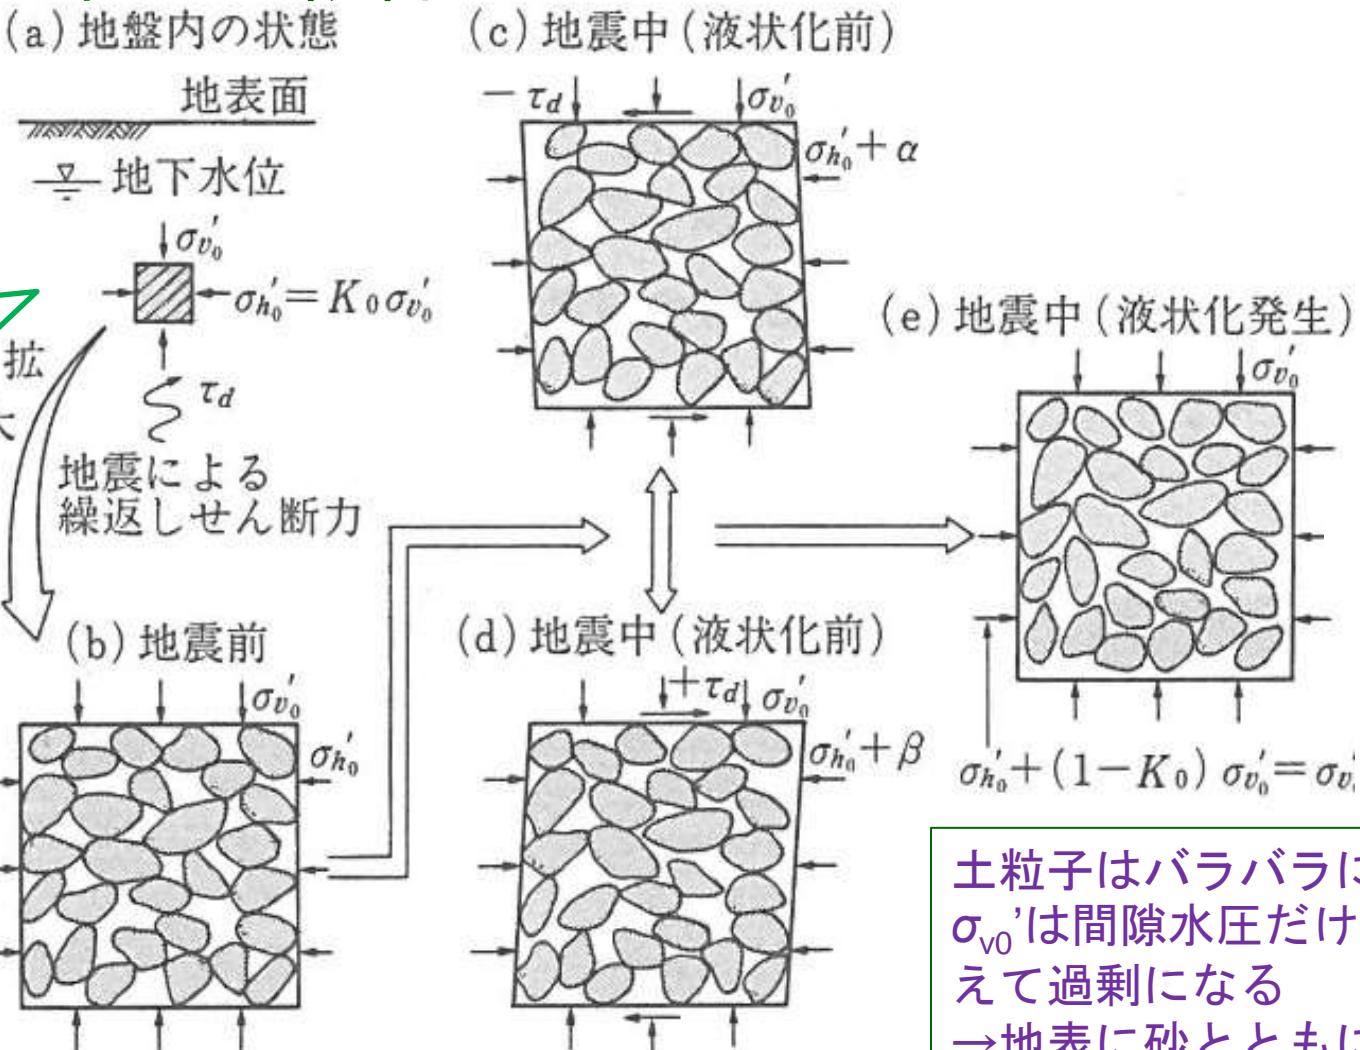
$\sigma'_{v_0}$  は土粒子間  
力で支え、間隙  
水圧は静水圧

土粒子の噛み合  
せが徐々にはずれ、  
 $\sigma'_{v_0}$  は土粒子間力と  
間隙水圧で分担

土粒子はバラバラになり  
 $\sigma'_{v_0}$  は間隙水圧だけで支  
えて過剰になる  
→地表に砂とともに噴出  
→圧縮により地盤が沈下

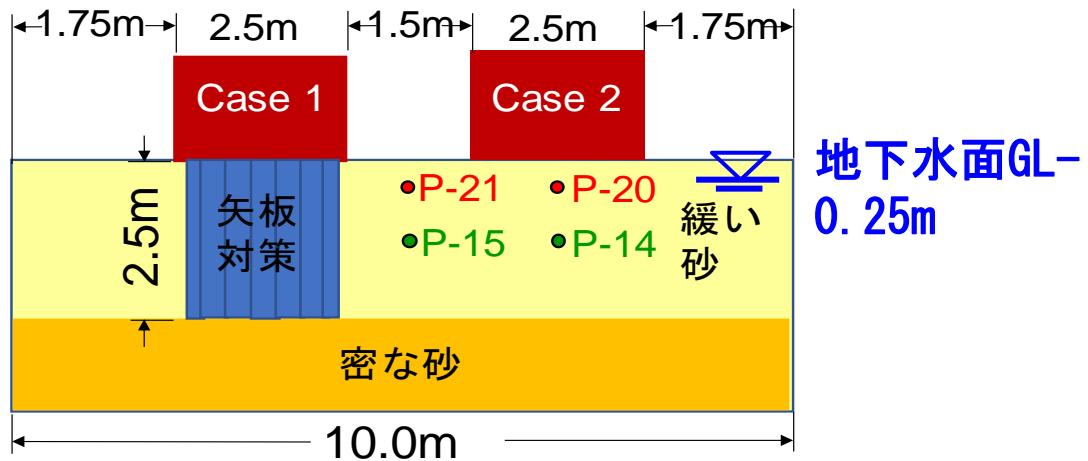
最終めり込み沈下量 = -4.1 cm      最終めり込み沈下量 = 14.1 cm

- 加振開始5秒後に建物間と建物直下深部で液状化。
- 30秒には建物直下浅部も液状化。

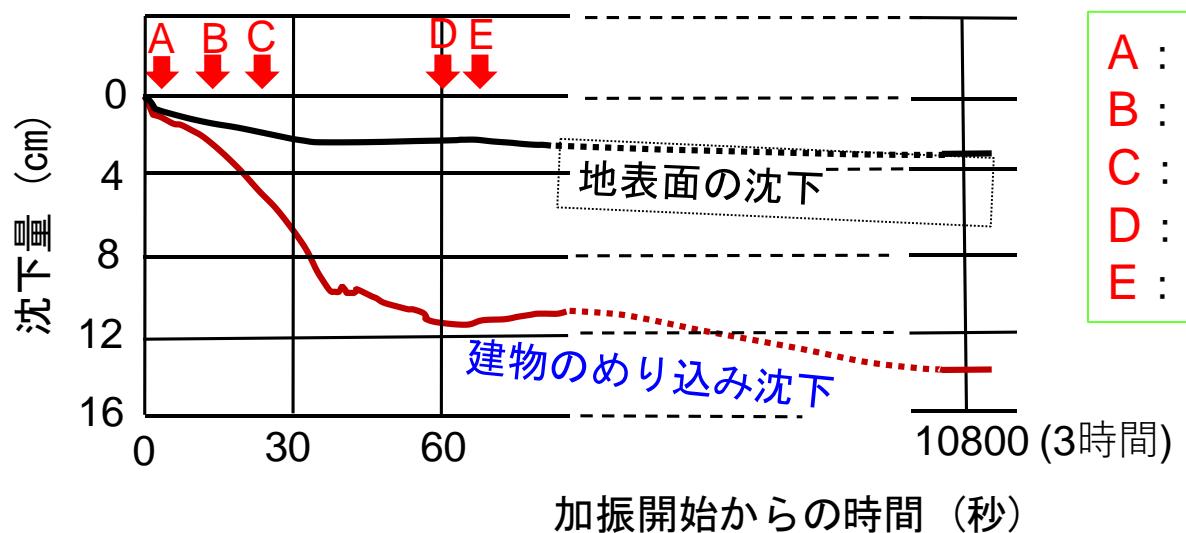
- A : 5秒後あたりから建物の地盤へのめり込み沈下開始。
- B : 10秒あたりでめり込み沈下加速。
- C : 26秒あたりで土槽の際から噴水発生開始。
- D : 加振終了
- E : 建物際から噴水発生開始。

- 地表面の最終沈下量は約3cm。
- 建物の地盤へのめり込み最終沈下量は約14cm。

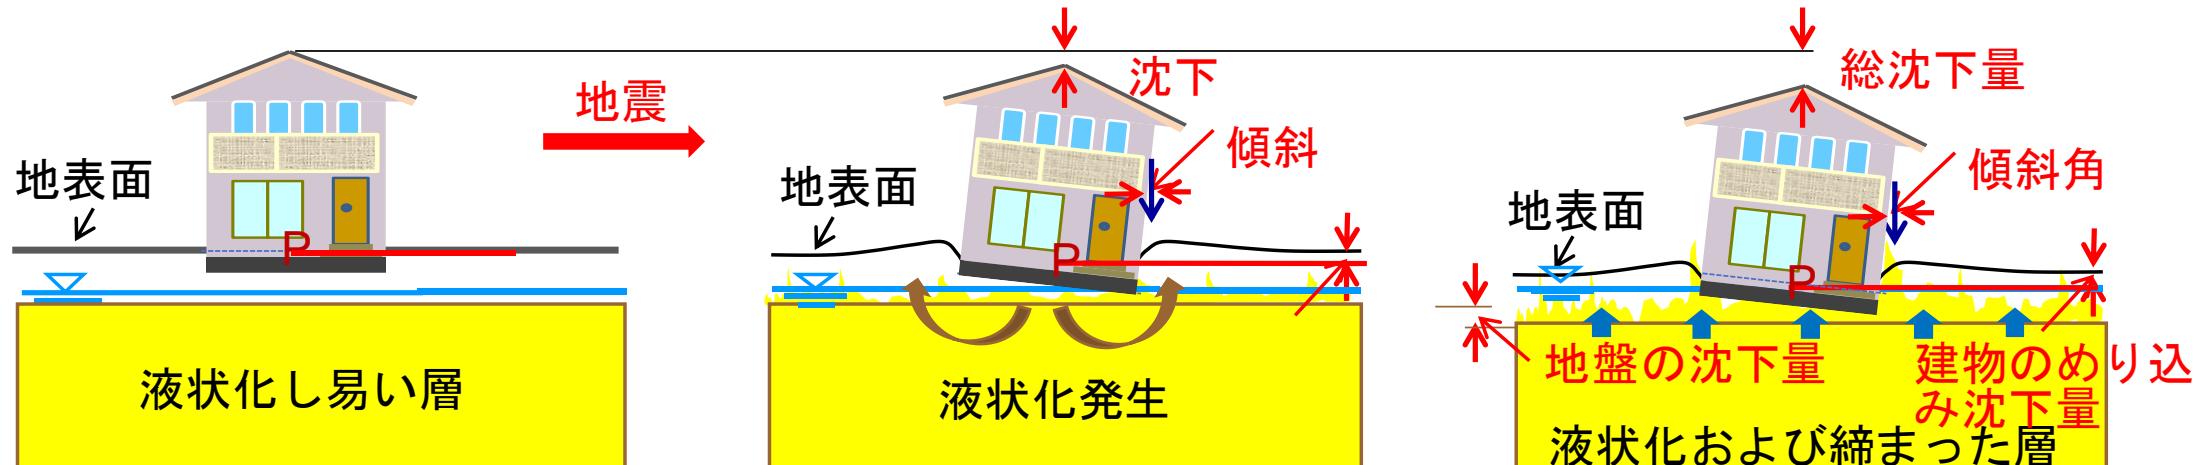
- 噴水や噴砂が発生してできた穴に落ち込んで建物がめり込み沈下するのではなく、液状化によって軟化（せん断剛性が急減）した地盤に建物の荷重によりめり込んで沈下する。その際建物下の地盤を横方向に押しのけるため、建物周囲の地表面が少し盛り上がる。
- 液状化層からの間隙水の絞りだしおよびそれに伴う体積圧縮はゆっくりと生じるため、地表面の沈下もゆっくり生じる。

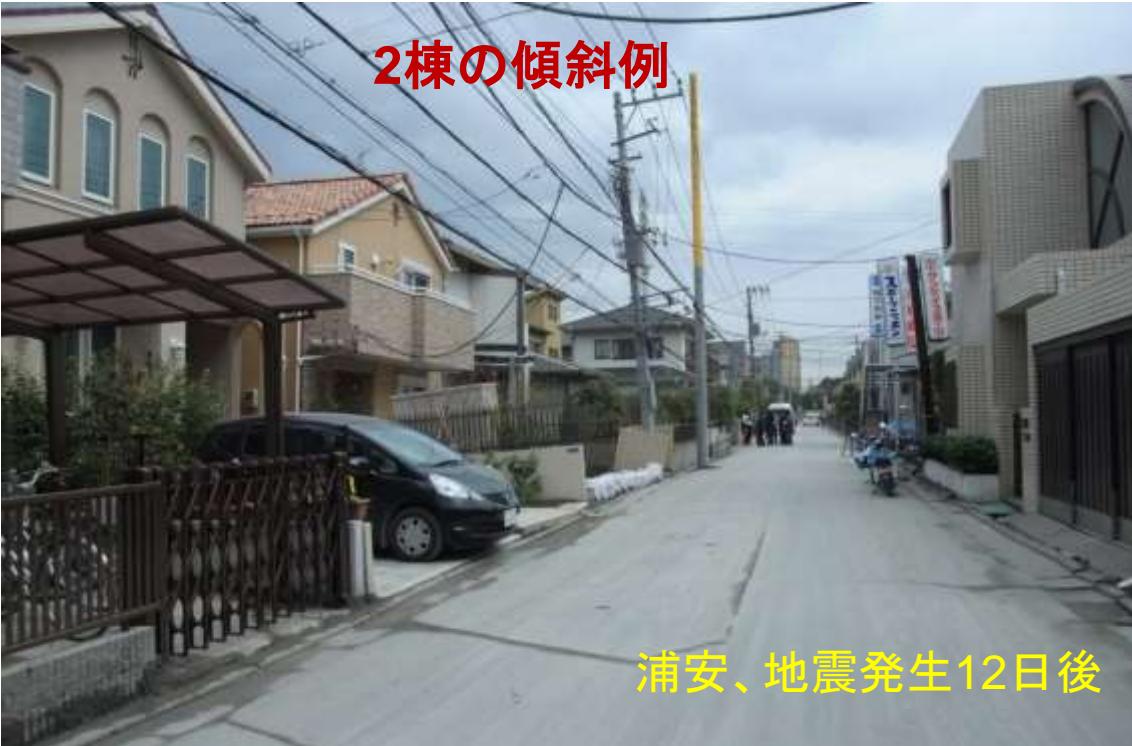
近接している住宅同士が傾斜に与えた影響の事例

- 2棟が近接しているとお互いに内側に傾斜。
- 4棟が近接していると中心に向かって傾斜。

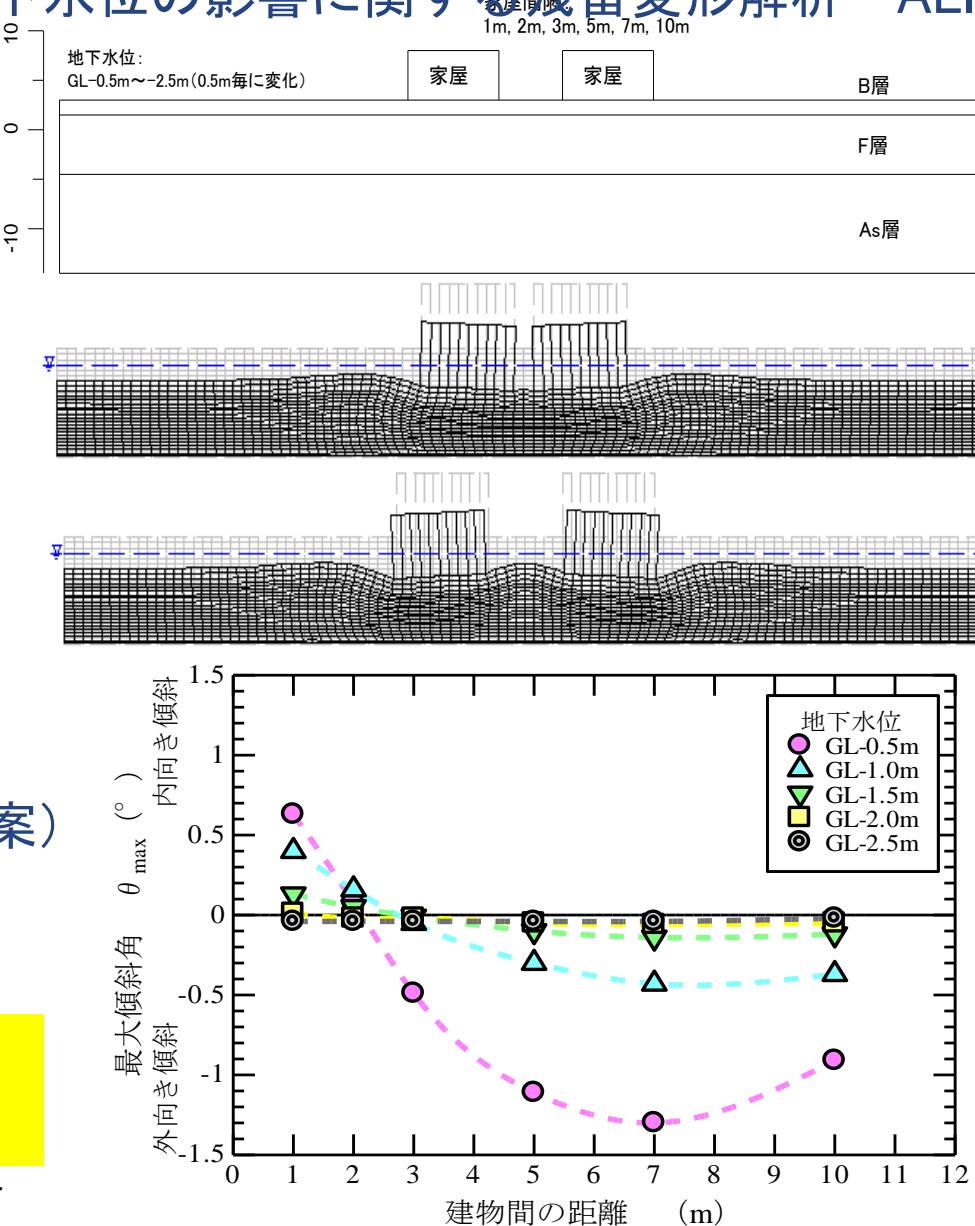
## 地下水位の影響に関する残留変形解析 “ALID” での解析例

➤近接していると内向きの傾きが大。

➤地下水位が深くなると傾かなくなる。

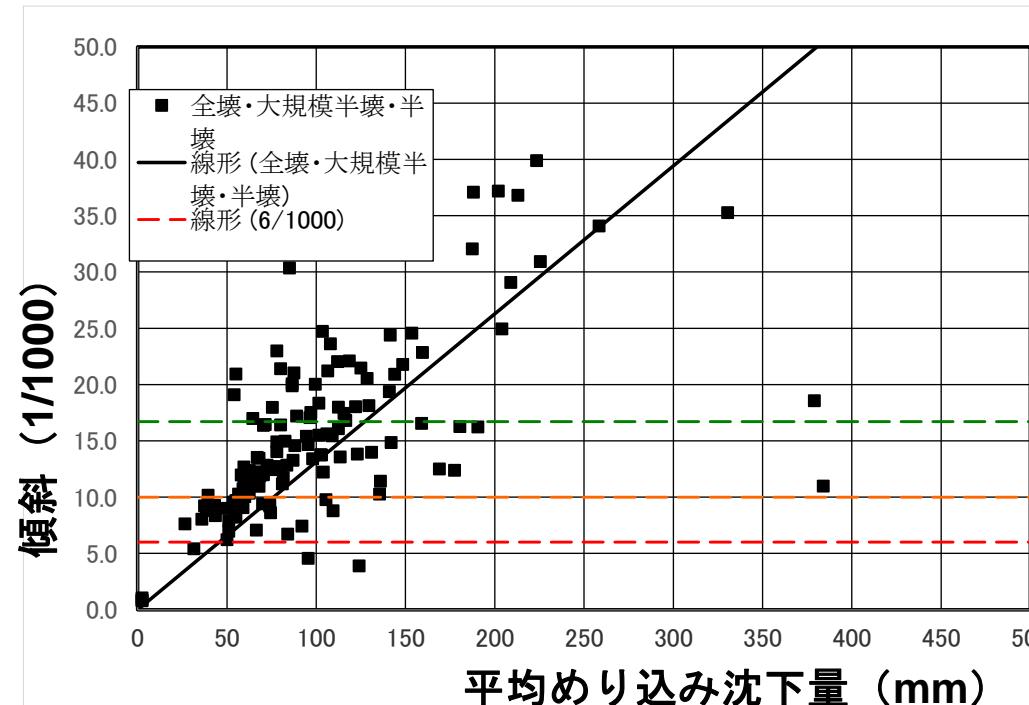
千葉市と習志野市（住宅が密集している地区）のデータのみ

めり込み沈下量が10cm程度より大きくなると半壊以上の被害

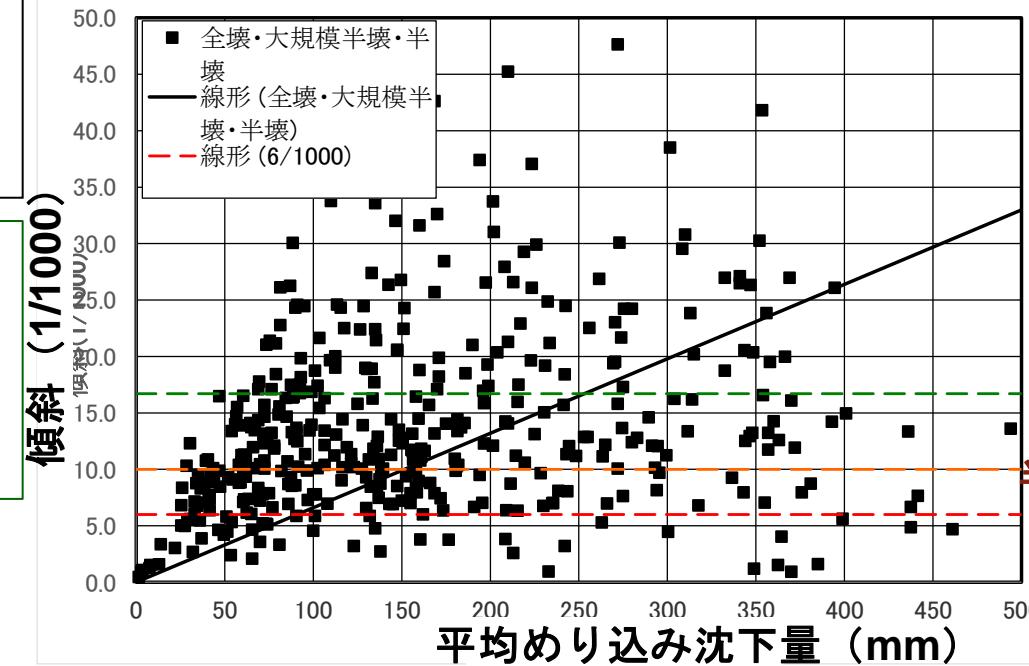
神栖市と潮来市（住宅があまり密集していない地区）のデータのみ

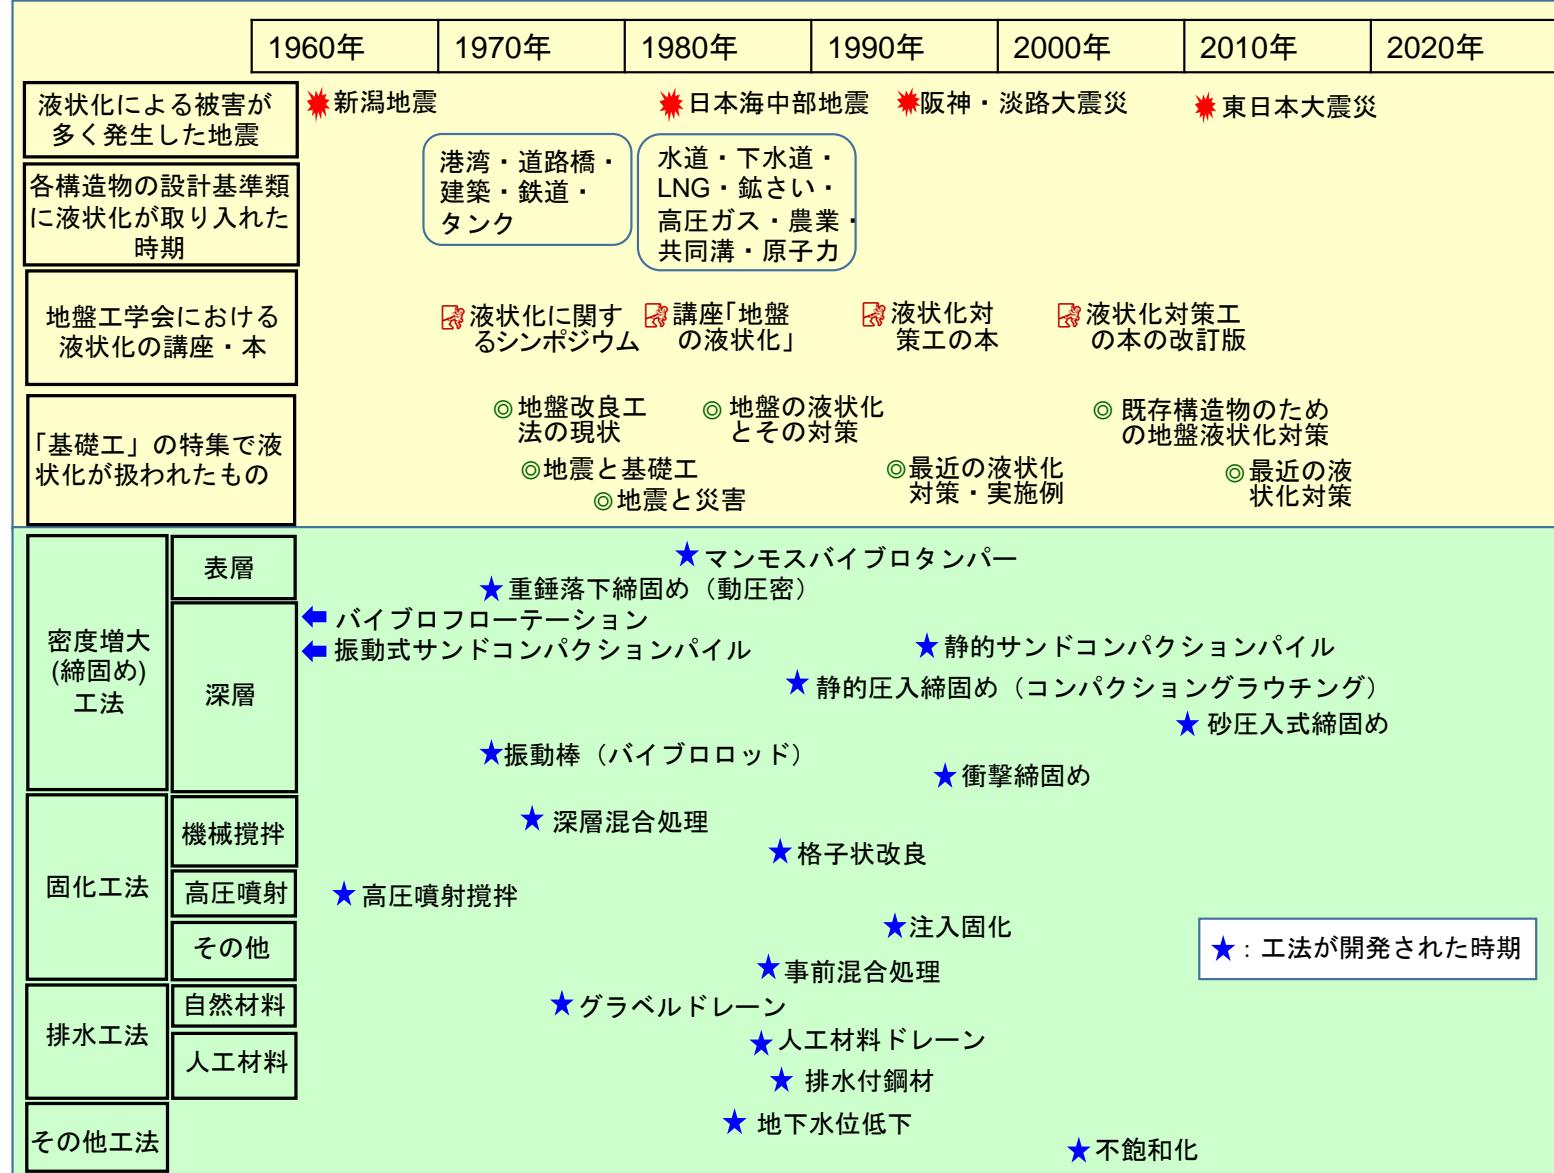
### 液状化が設計基準類に取り入れ始めた時期と液状化対策技術の開発経緯

- 1980年代にほとんどの構造物の設計基準類で液状化が考慮されるようになった。
- 建築物の中・高層ビルは1970年代から液状化を考慮するようになったが、戸建て住宅は未だ考慮して建てられていない。
- 液状化を発生させない対策工法も1980年代頃までに多く開発してきた。

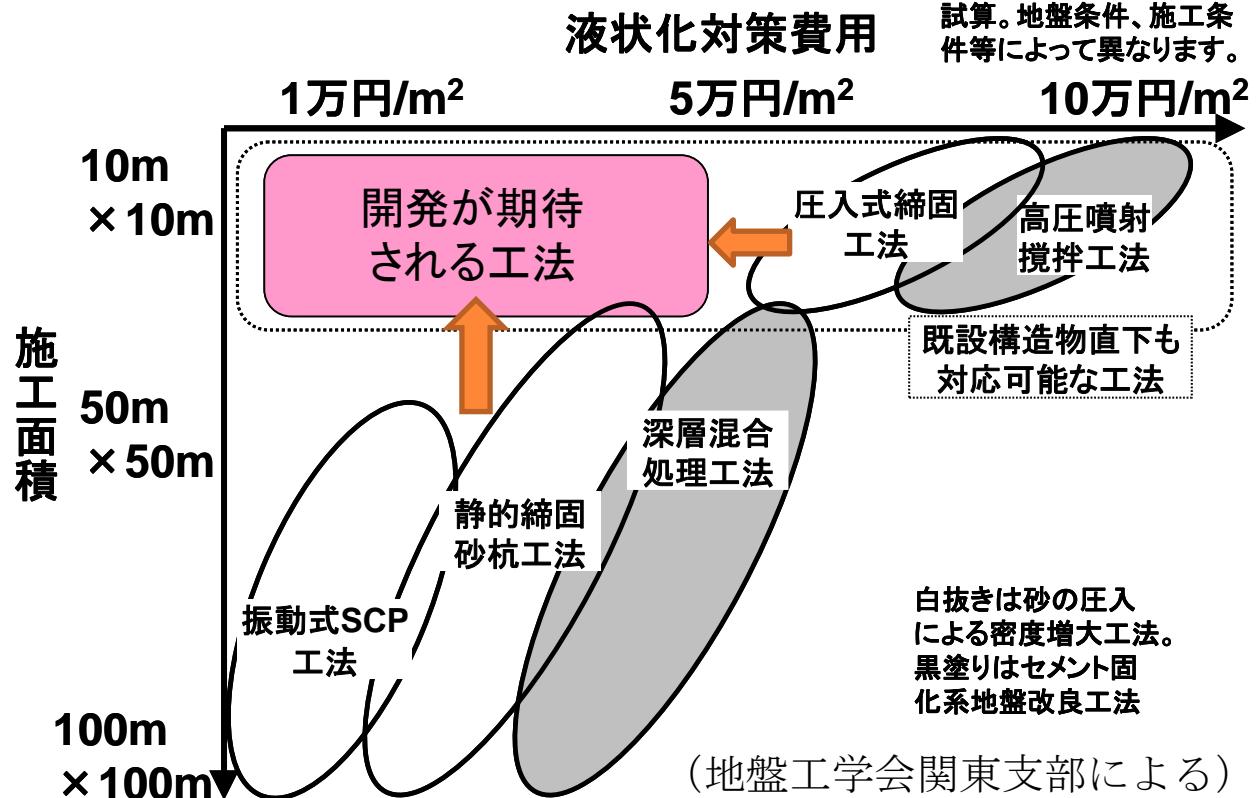
## 施工面積と対策工費の関係

大型の施工機械で大量施工が可能になるほどコストは低い。施工面積が小さいと施工機械が小型化して施工能率が低下したり、運搬費用などの間接的な費用がコストに占める割合が大きくなりコストは高くなる

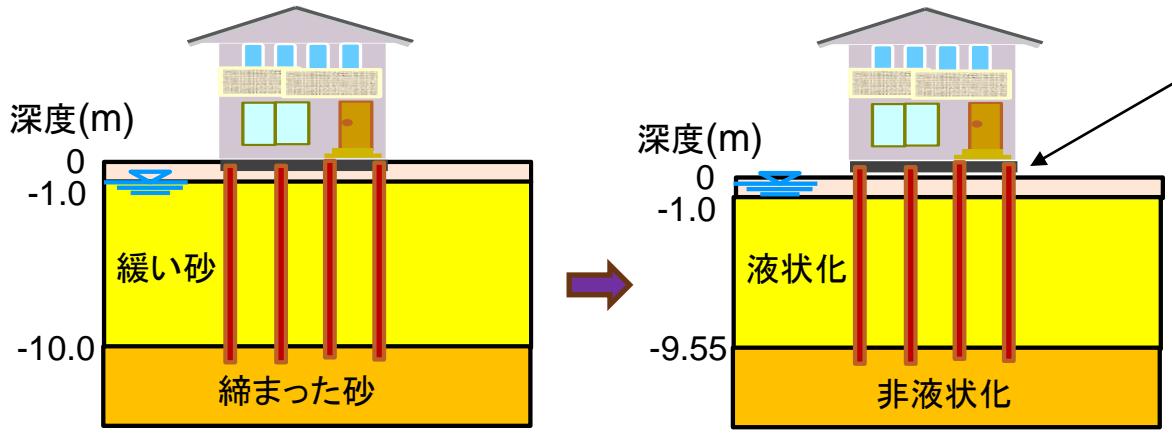
杭基礎で非液状化層により支持されている場合

建物は沈下しなくても地盤全体は液状化後圧縮沈下するので、液状化層厚の5%程度杭は抜け上がる。

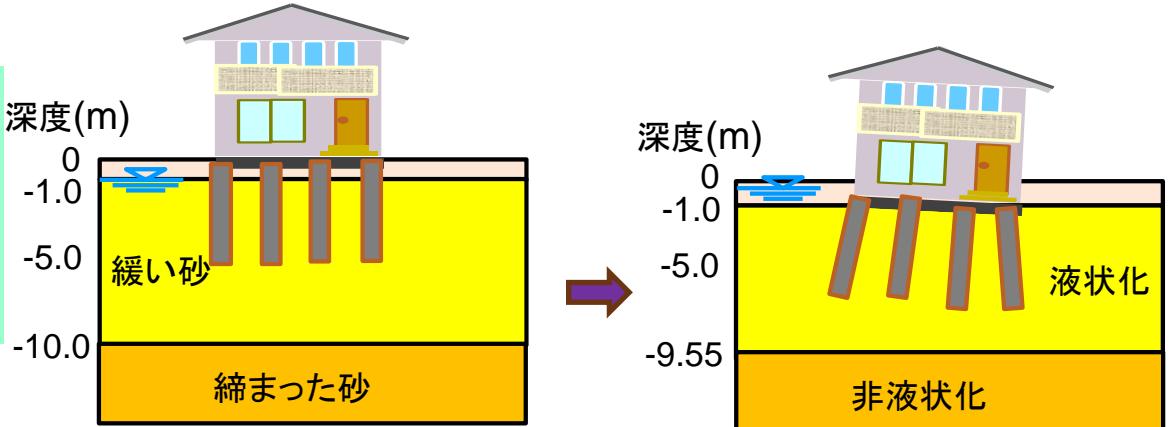
柱状改良で建物の支持力を確保しているだけの場合

支持力はなくなるので建物は沈下・傾斜する。

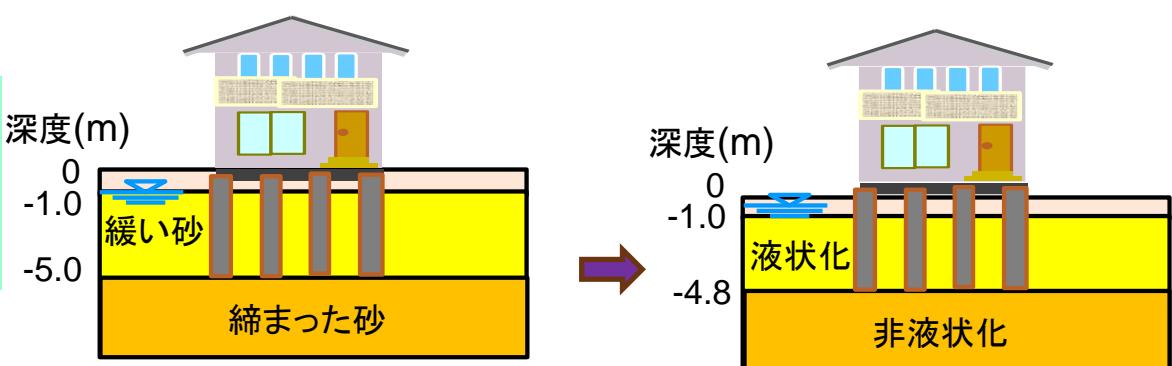
柱状改良で非液状化層まで施工されている場合

建物は沈下しないが少し抜け上がる。

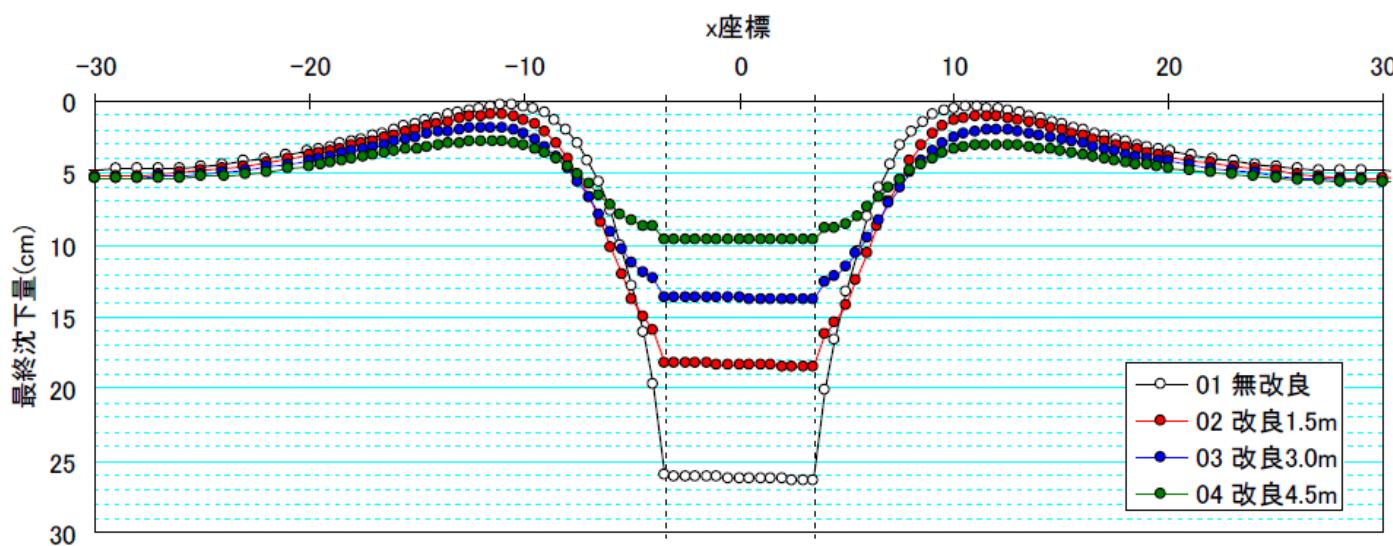
# 地盤工学会浅層盤状改良対策研究委員会の研究成果 遠心載荷実験

- 改良厚さが3mの場合はめり込み沈下量は約8cm。
  - 改良厚さが4.5mの場合はめり込み沈下量は約5cm。

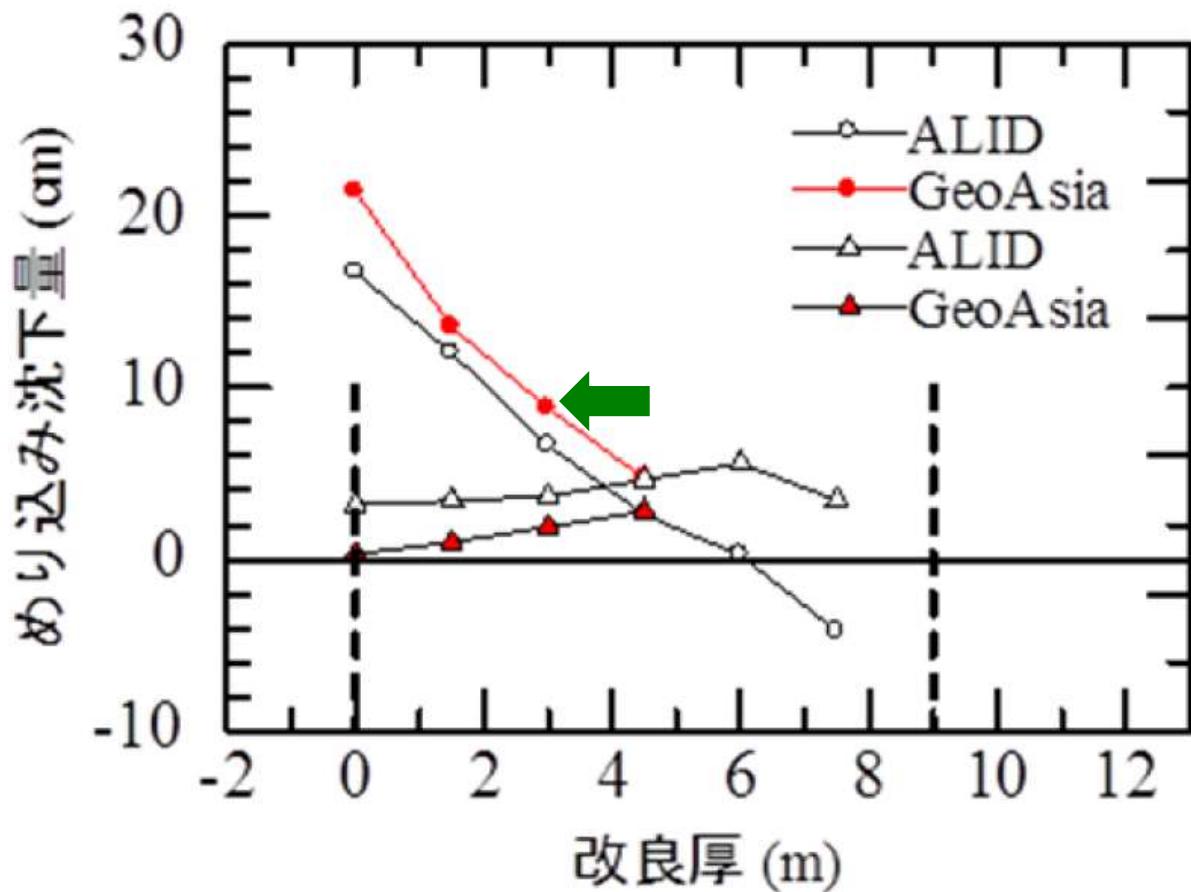
## 改良厚とめり込み沈下量関係に関するGeoAsiaとALIDによる解析

➤ 建物下に3~4mの厚さ盤状に地盤改良すれば被害は防げる。

← 半壊まで至らない軽微な被害で留まる  
限界のめり込み沈下量

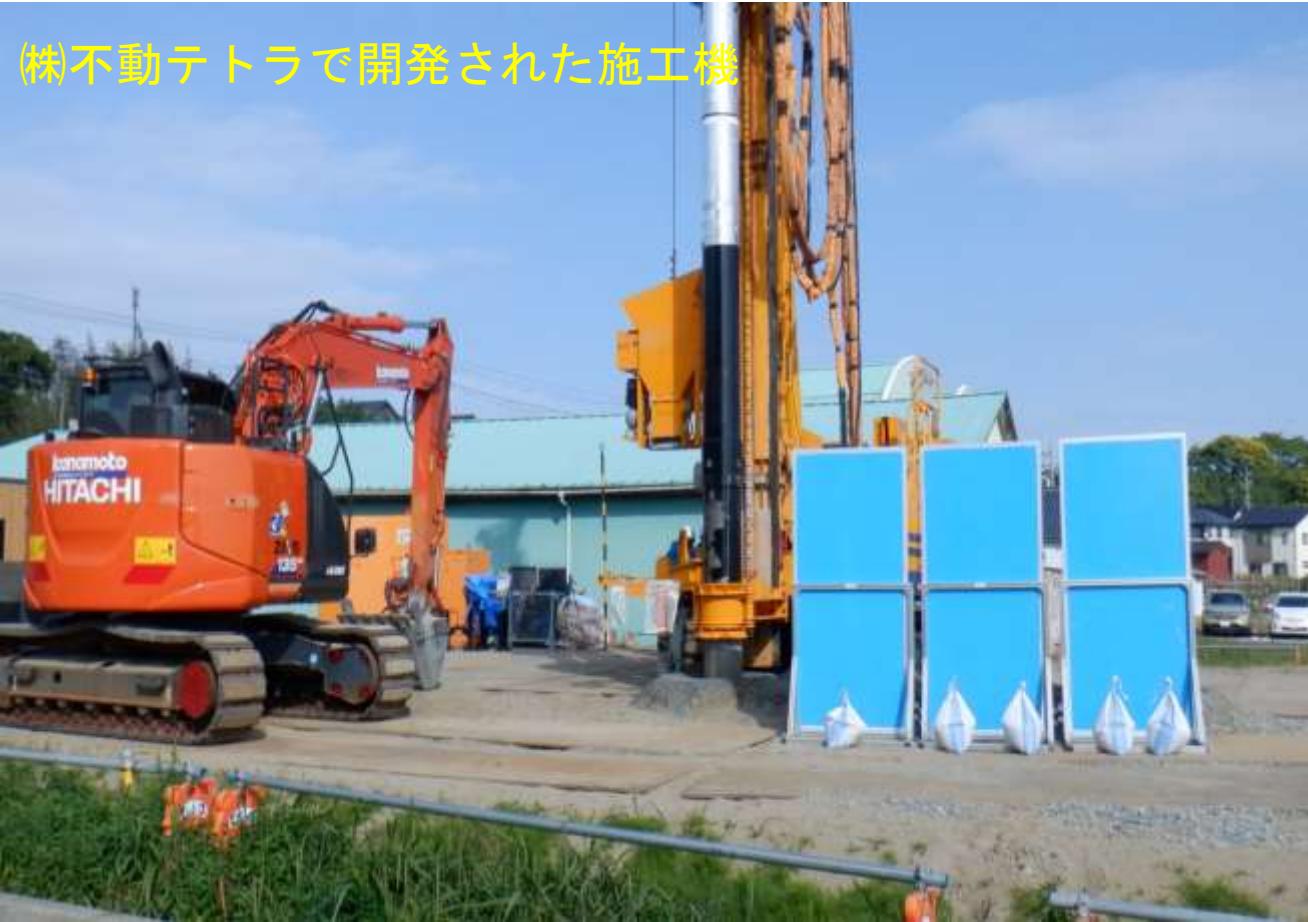
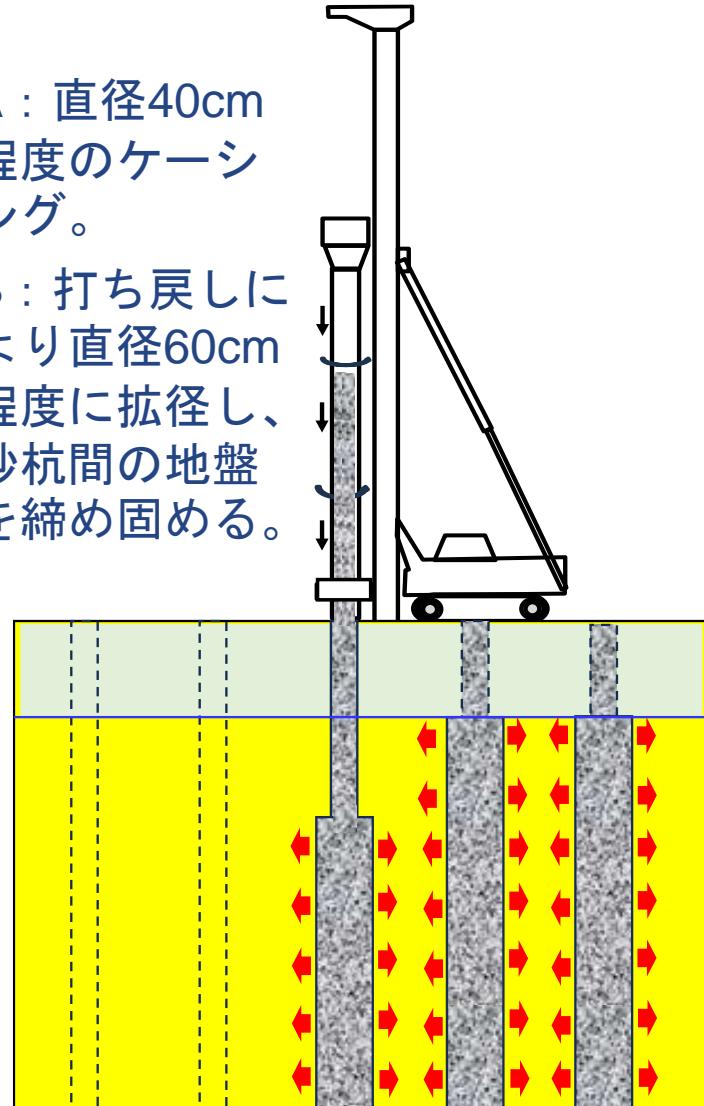
# 能登半島地震を受けて開発されたばかりの小型締固め機

- 宅地でも施工可能。
- 構造物から2mの離隔まで施工可能。

A : 直径40cm  
程度のケーシング。

B : 打ち戻しに  
より直径60cm  
程度に拡径し、  
砂杭間の地盤  
を締め固める。

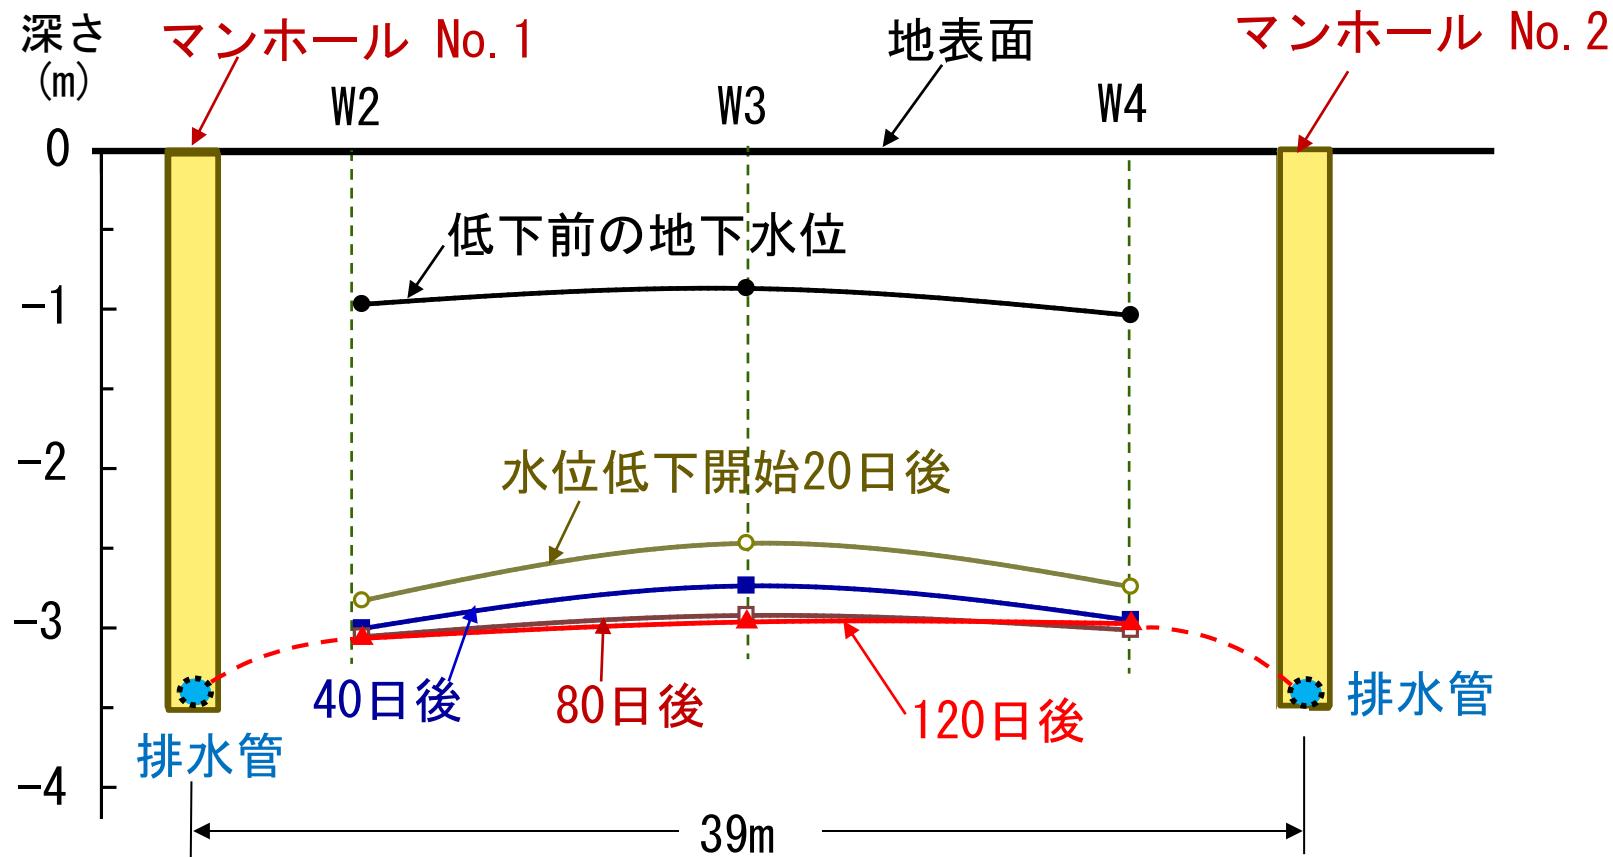
- ①当初は宅地内へも排水管を設置することを想定
- ②実証実験結果によると、40m程度離れた道路だけに設置する配置で宅地内の地下水位も下がった。→宅地内への設置は不要になった。

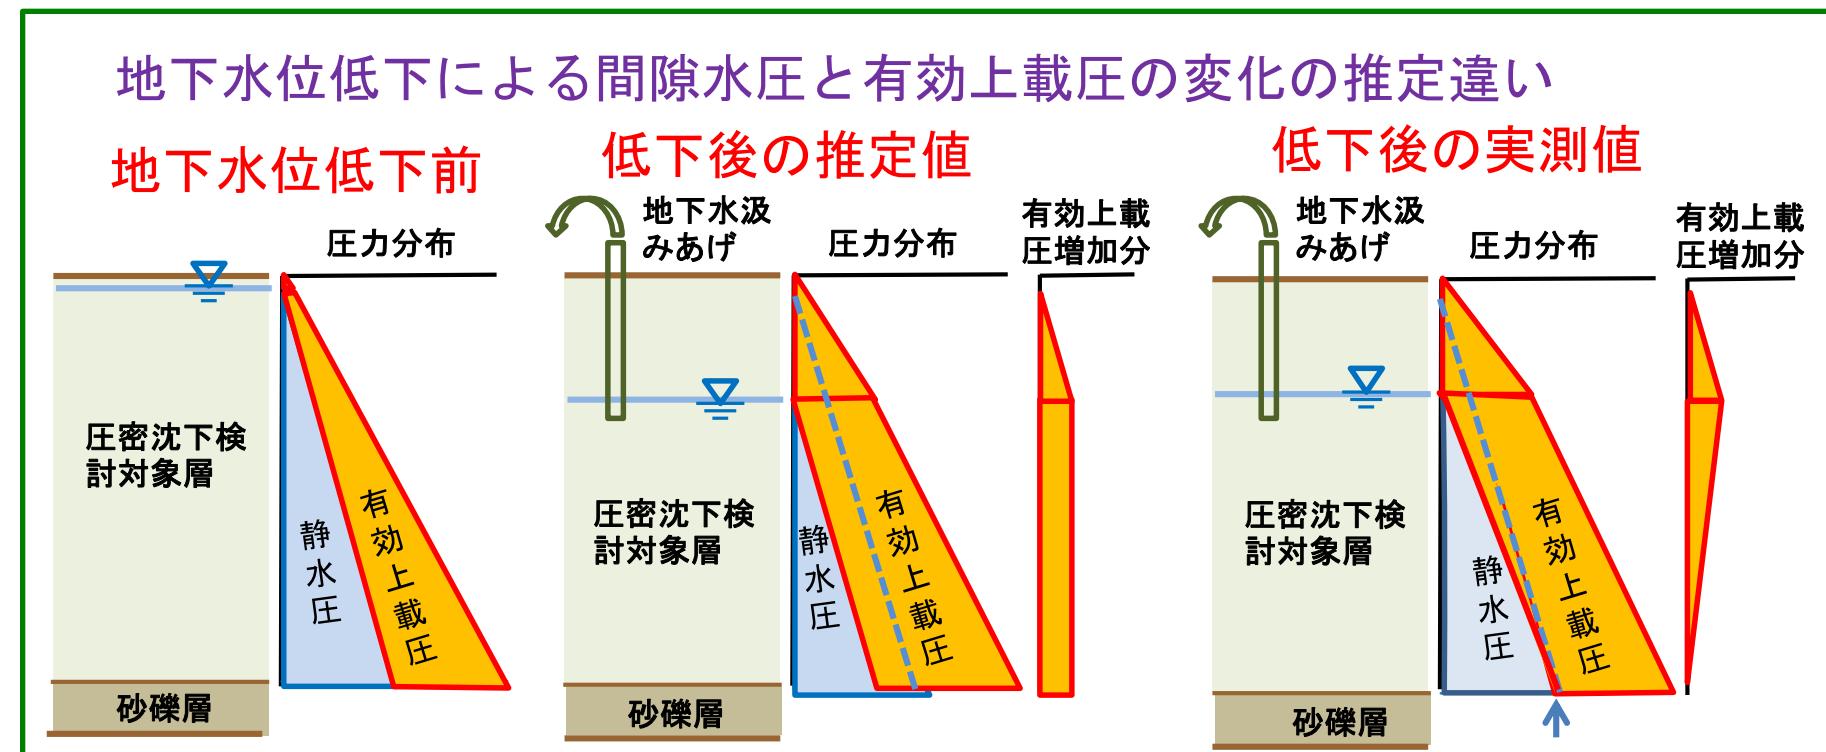
## 4) 地下水位低下に伴う地盤の沈下量の推定方法

- ①従来の方法：大きな沈下量
- ②実証実験や詳細な地盤によって  
得られた知見：沈下量は少ない  
<理由1>間隙水圧の低下分布が仮定と異なる  
<理由2>表層が過圧密になっていることが多い

都市名	実験結果	
	期間	地表面沈下量 (cm)
神栖市	60日後	0.1 ~ 0.5
我孫子市	最終	約 5
久喜市	30年後	7.8

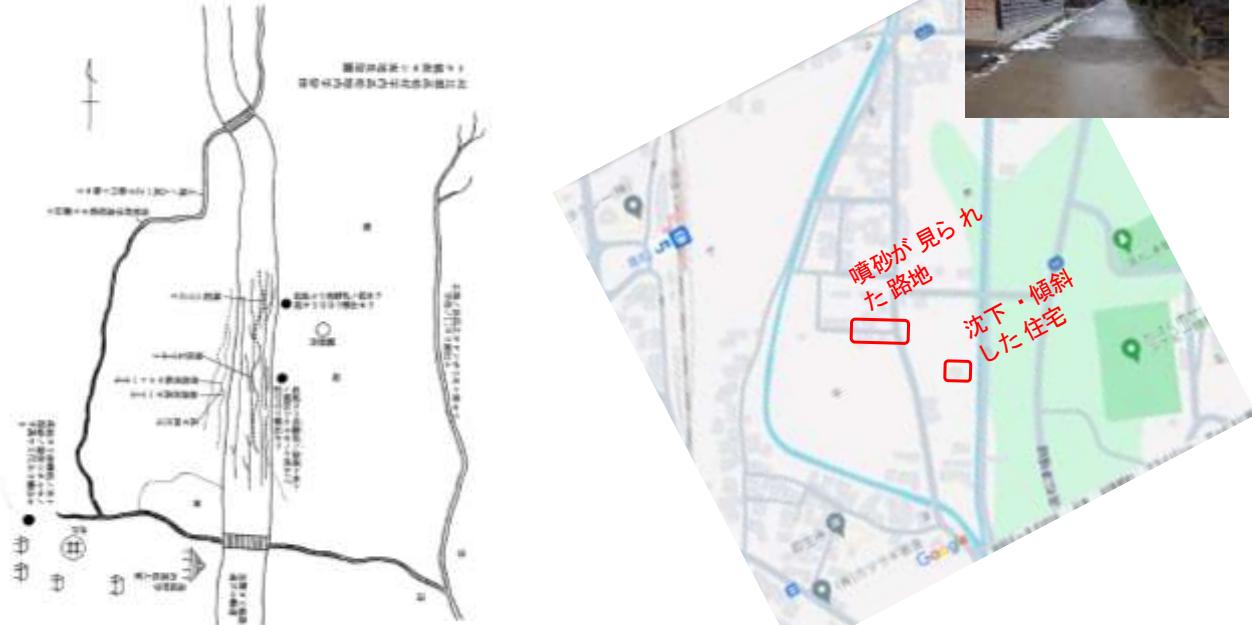
かほく市における1891年濃尾地震で液状化した箇所の再液状化

➤ 同じ箇所で133年前に液状化していた。

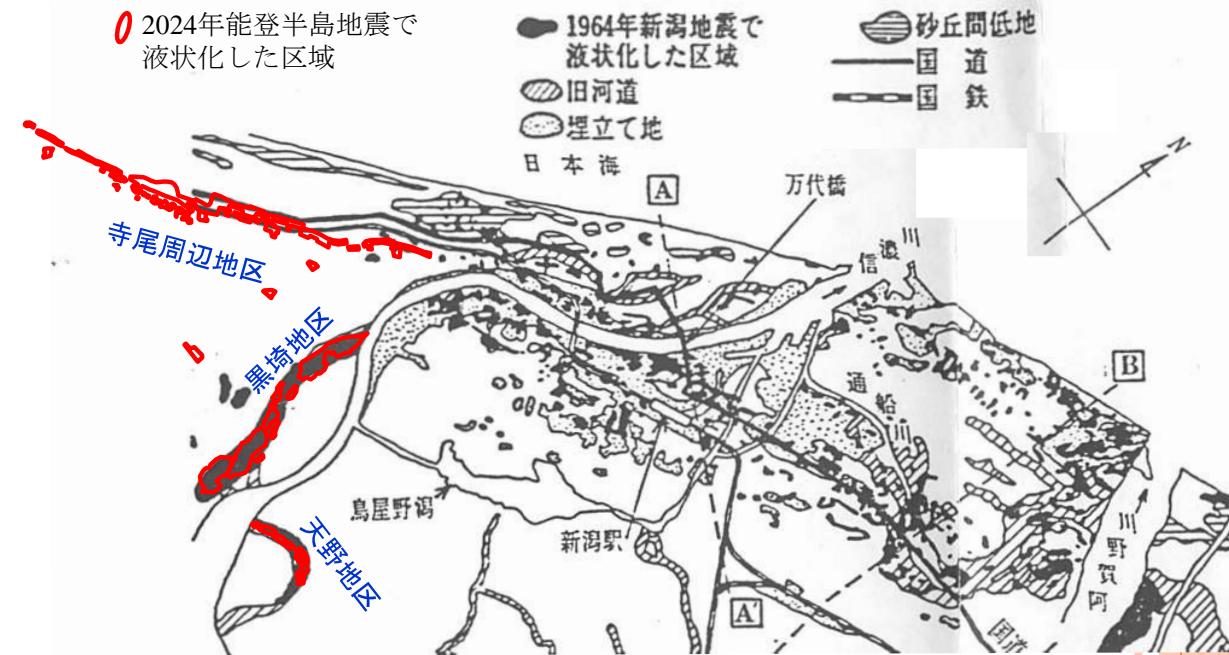
新潟市における1964年新潟地震で液状化した地区の再液状化

- 善久、小針、天野とも60年前の1964年新潟地震の際に液状化が発生していた。
- 他地区でも再液状化した箇所あり。

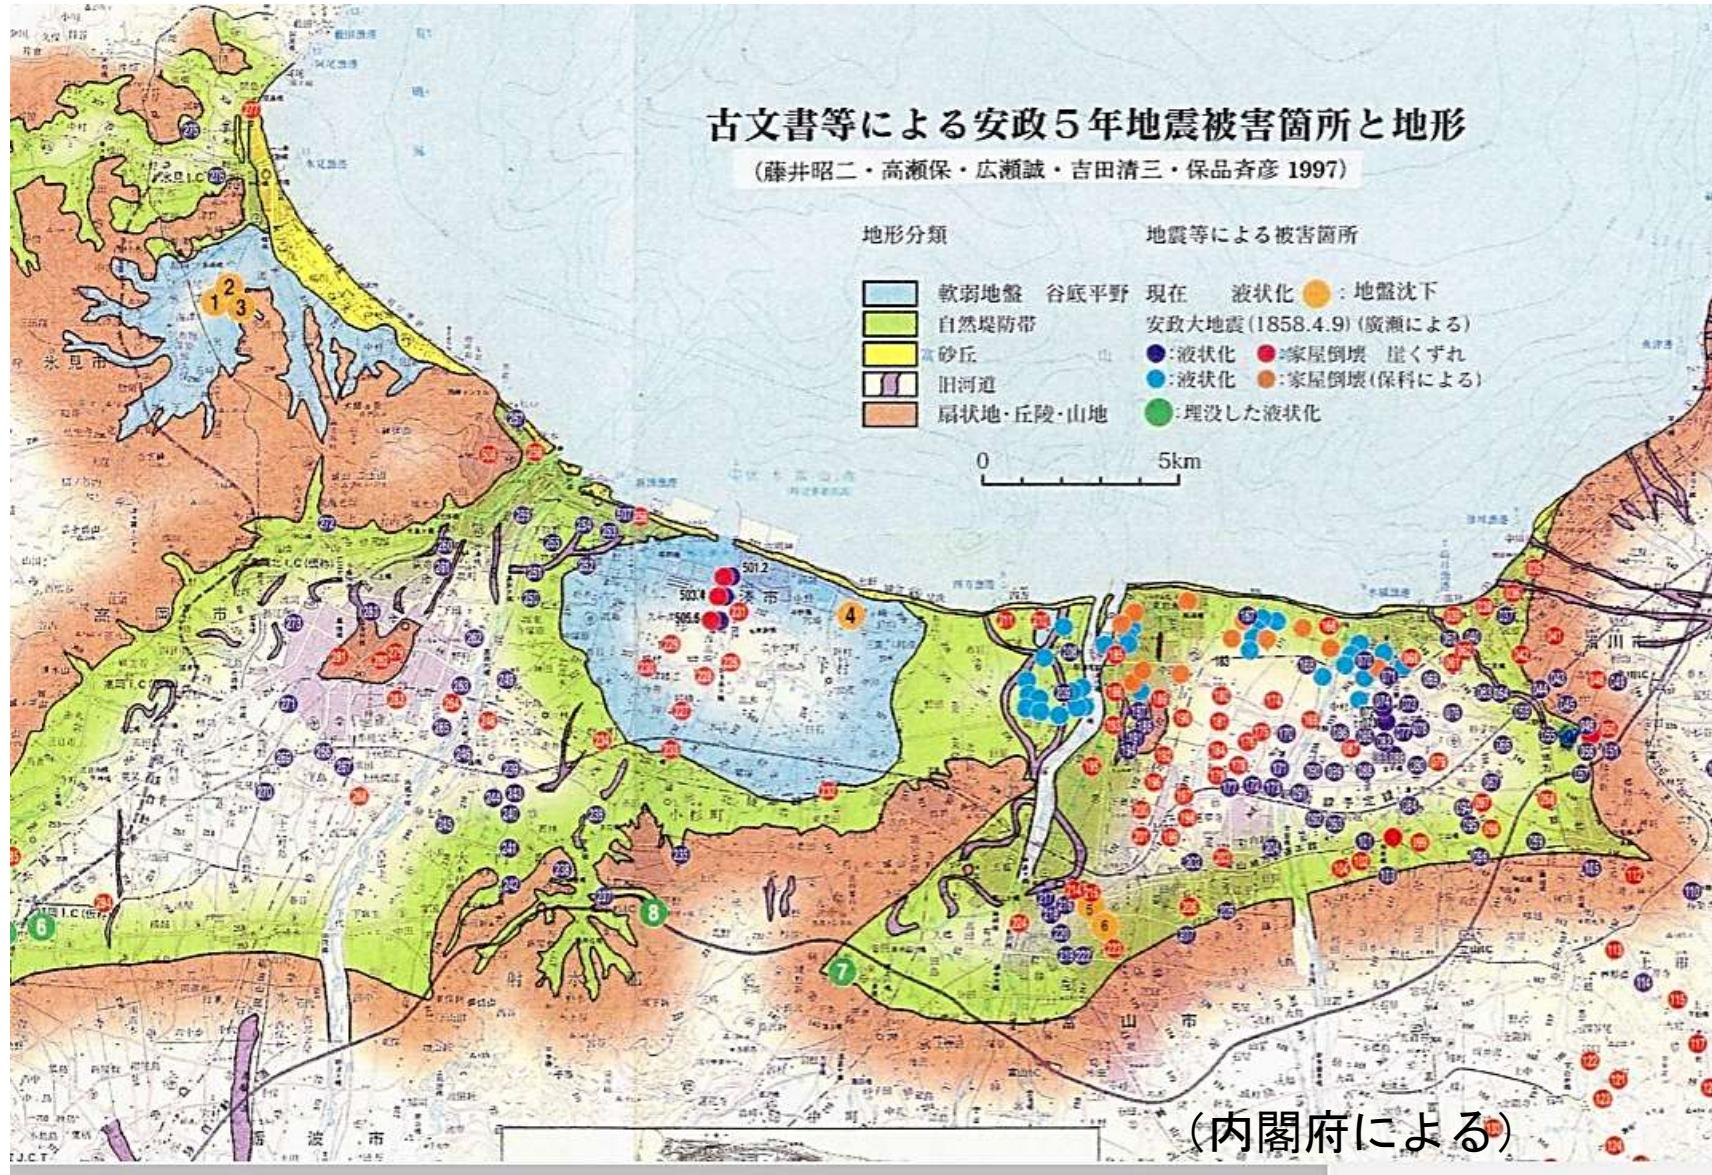
## 富山県における1858年飛越地震による液状化地区

- 高岡市伏木ではほぼ同じ地点と判断される箇所で再液状化。
- 飛越地震の例からみると166年程度ではまだ再液状化する可能性があると言えよう。
- 関東では例えば1923年関東地震で液状化した箇所は再液状化の可能性があるのでは。

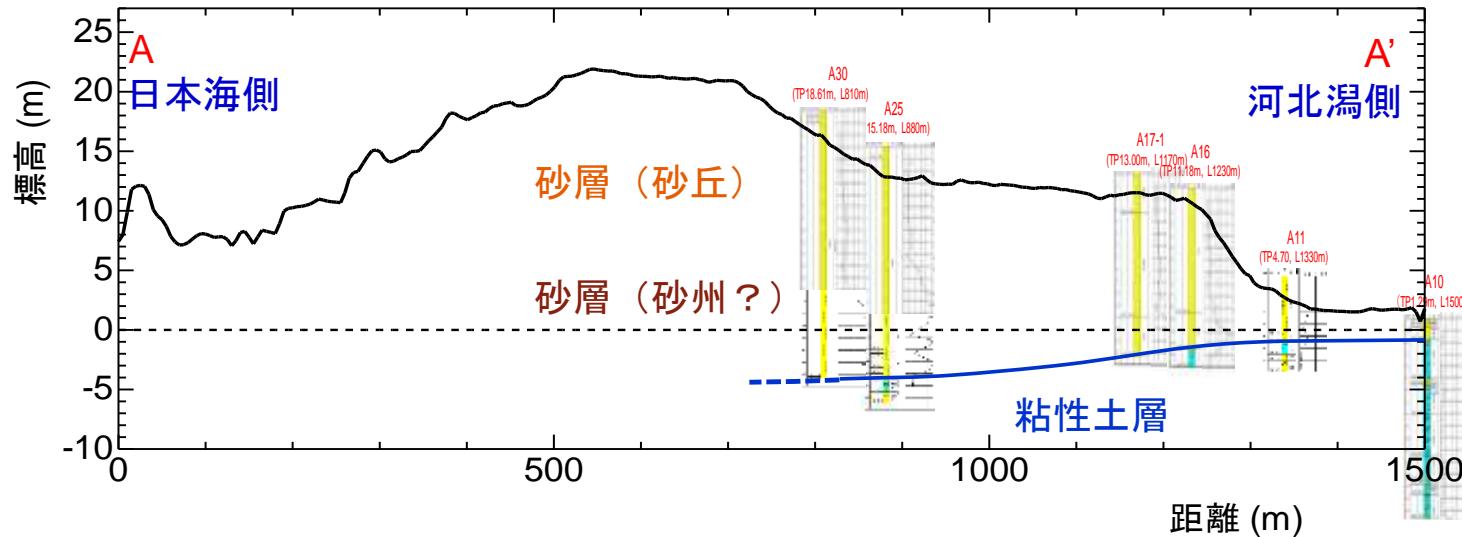
## 栗崎地区の砂丘の横断面

▶ 砂層は  $N$  値が 5~10 程度の緩い上部の層と、10 以上の少し締まった下部の層に分けられるようである
