# 液状化調査・対策の動向

1. 液状化現象および戸建て住宅の被害のメカニズム
  2. 戸建て住宅の液状化対策
  3. 能登半島地震震による液状化被害と対策の現状
  4. 液状化ハザードマップの作成とその限界
  5. 戸建て住宅の液状化対策を進めるために

東京電機大学 名誉教授 客員教授  
安田 進

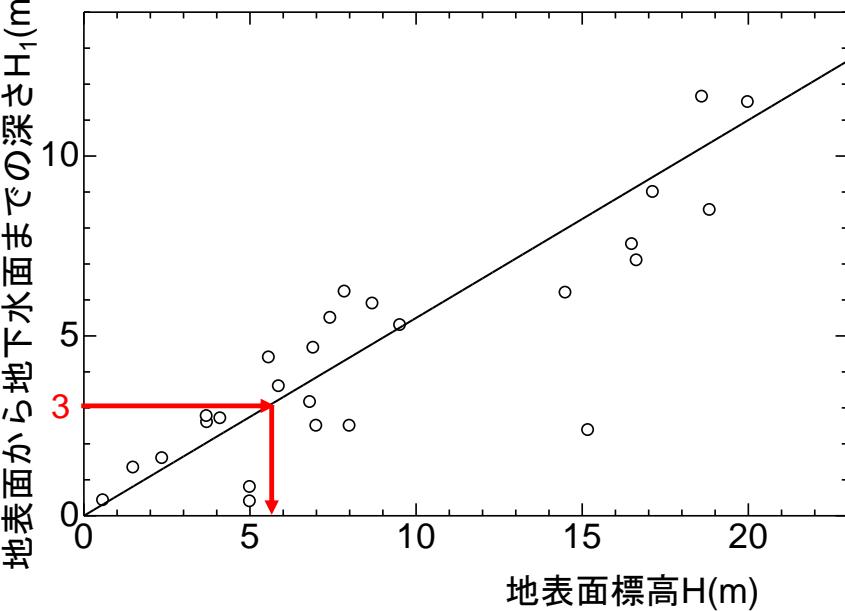
## 地表面標高と地下水面の深さ

▶ 一般に地下水位 3m より深いと地表面で液状化被害が発生しないので、標高が 3~6m より高い所では、液状化被害が発生しないことになる。

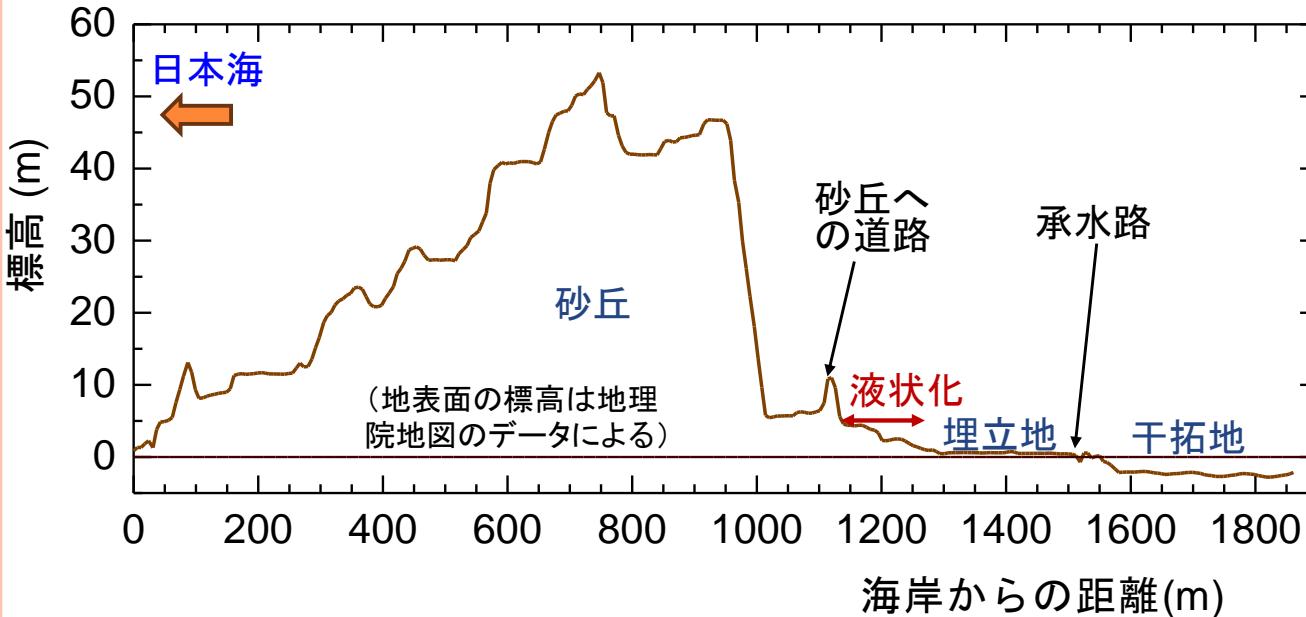
X-X'断面

- ▶ 液状化した緩やかな傾斜地盤が潟に向かって流動していた。
- ▶ 標高約2~5.5mの範囲でこれらの被害が発生していると考えられた。

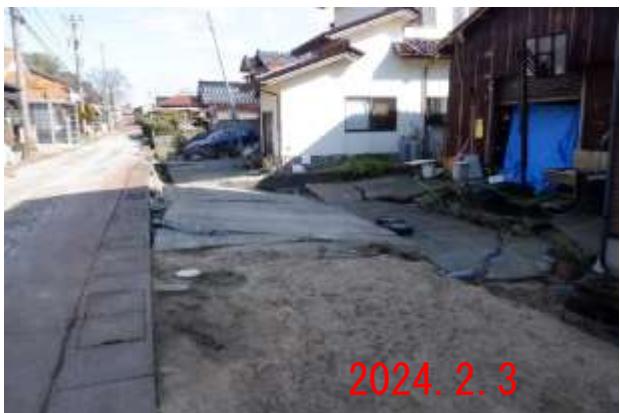
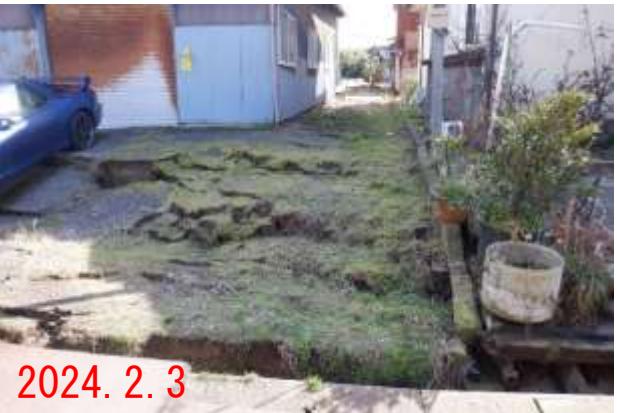
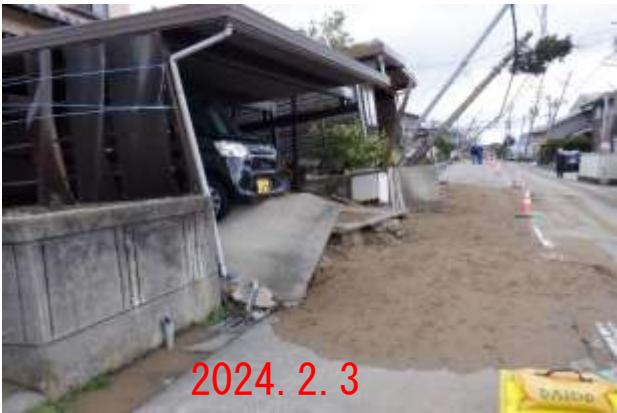
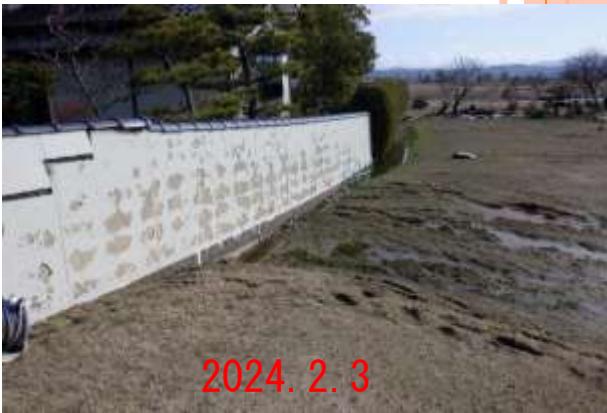
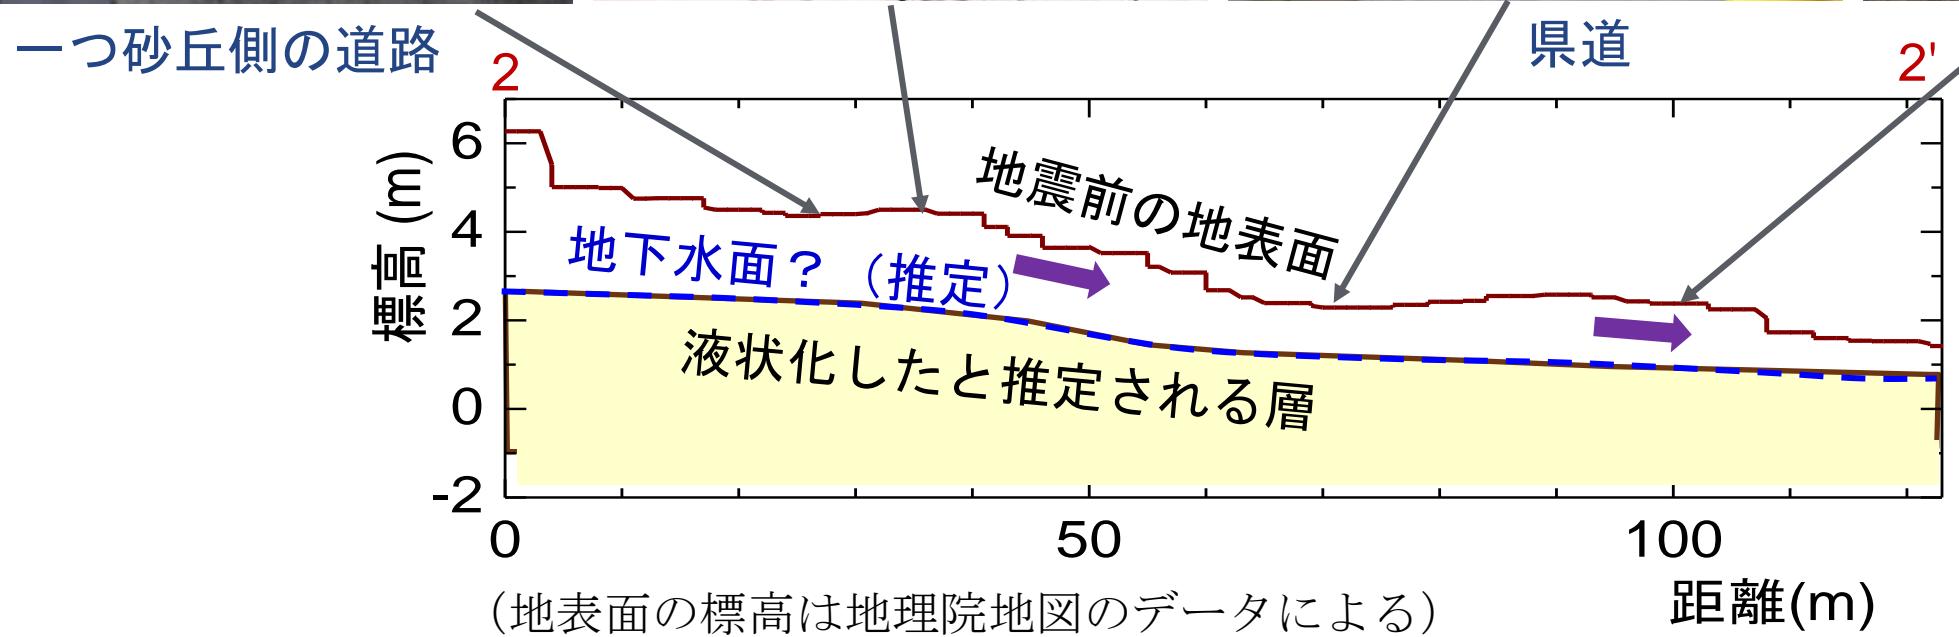
## 内灘町西荒屋地区の2-2'測線に沿った断面

a) 流動による引張りと沈下 b) 流動による引張り亀裂 c) 流動による圧縮と押上げ d) 流動による引張り亀裂

➤ この間の水平距離は約120 m, 標高差は約3.5 mで平均勾配は1.7°とほんの少し傾斜した地盤

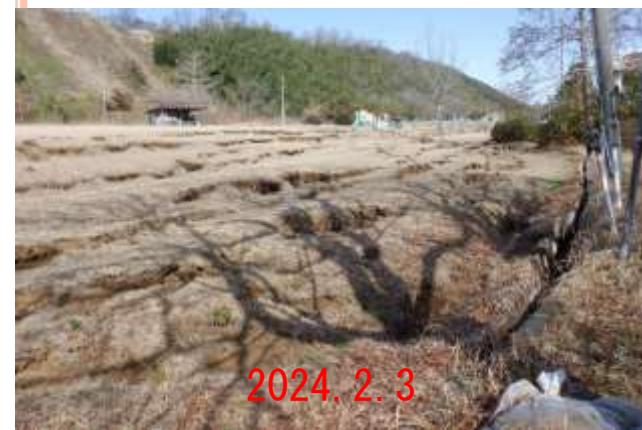
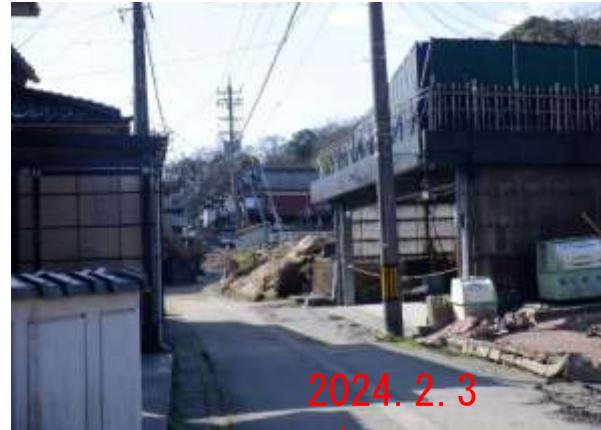
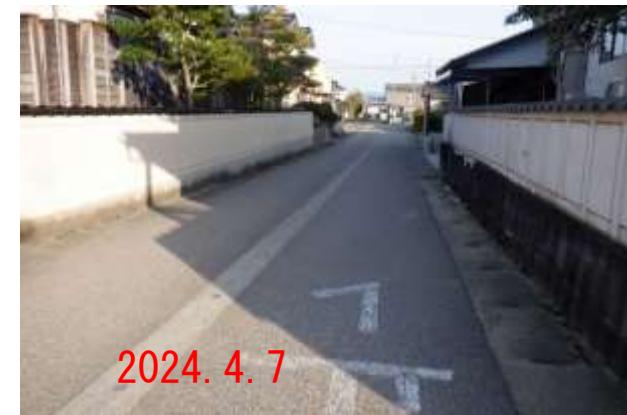
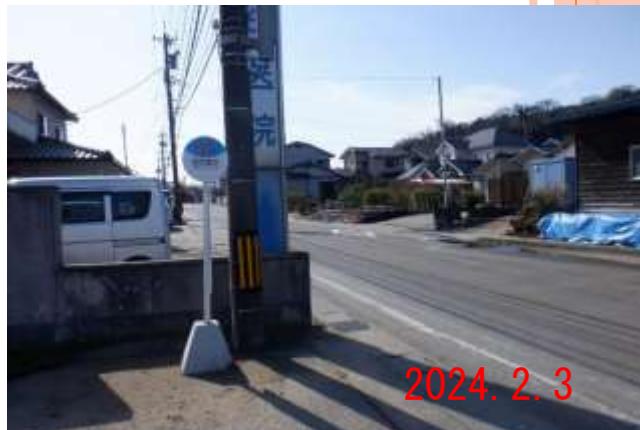
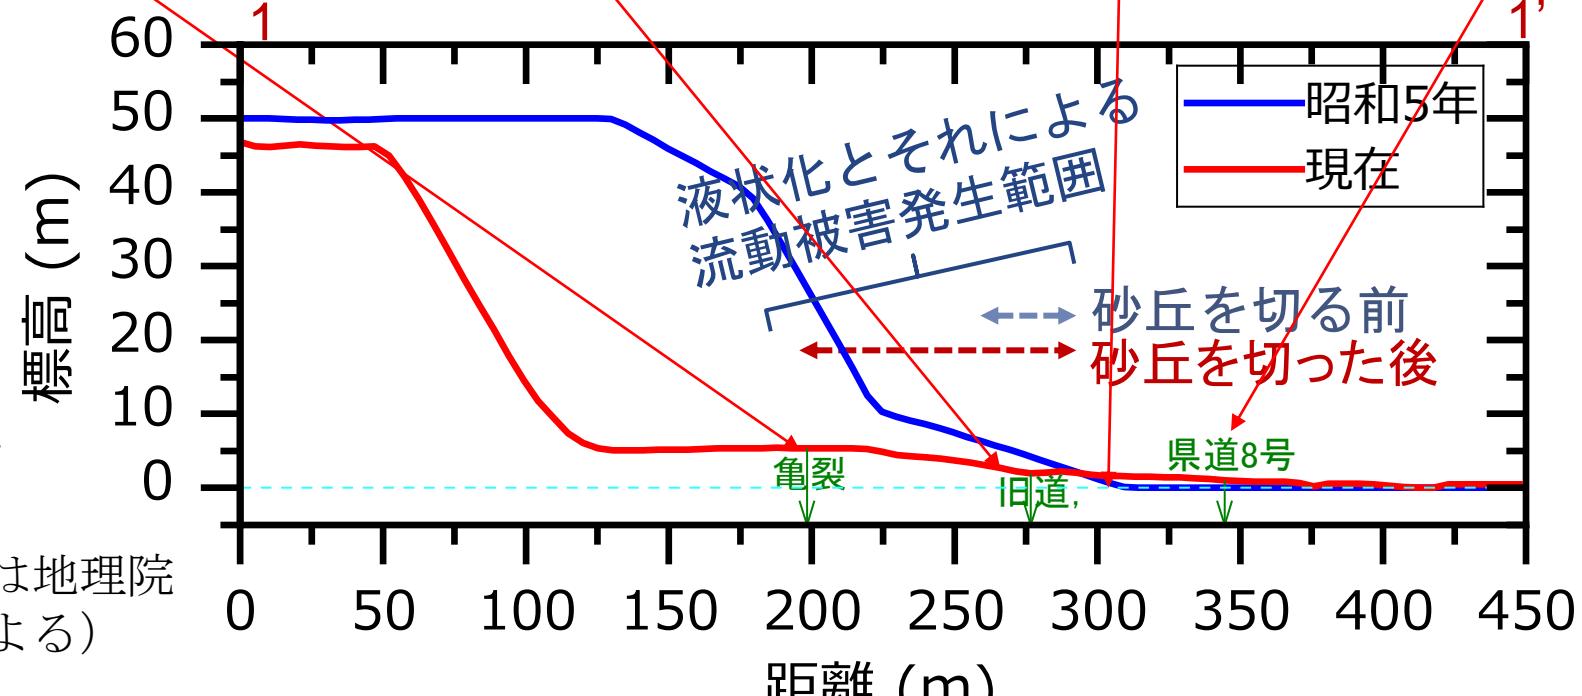
# 内灘町西荒屋地区の1-1'測線に沿った断面

e) 段差を伴う引張り亀裂

f) 旧道への宅地の流れ出し g) 被災と無被災の境付近 f) 無被害の県道8号

引張り亀裂が  
はいって流動  
が始まった標  
高は約5.5 mで  
あり、流動が  
止まったのは  
標高約2 m程度

砂丘を切らな  
ければ流動し  
た変位も狭  
かったのでは  
ないか推測さ  
れる。
