第6章 水質

6.1 現地調査結果

(1) 水象の状況

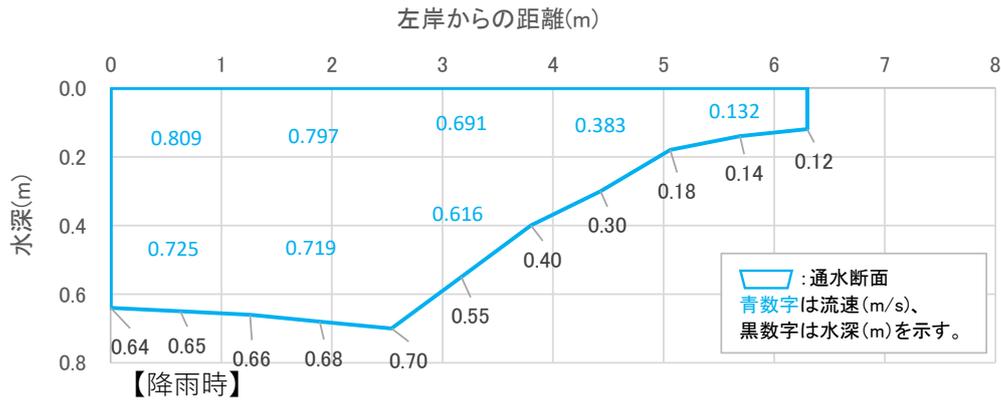
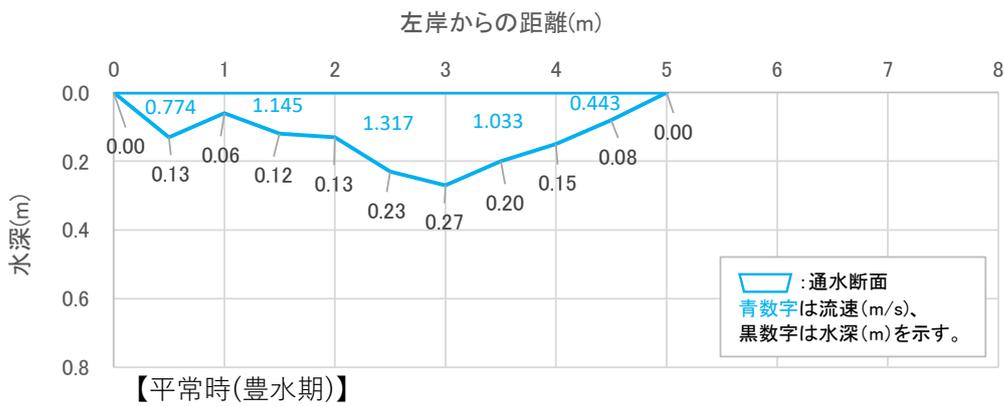
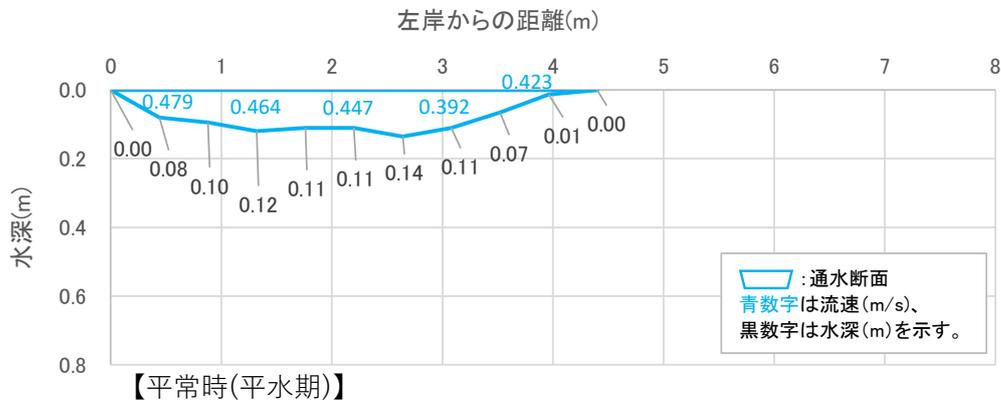
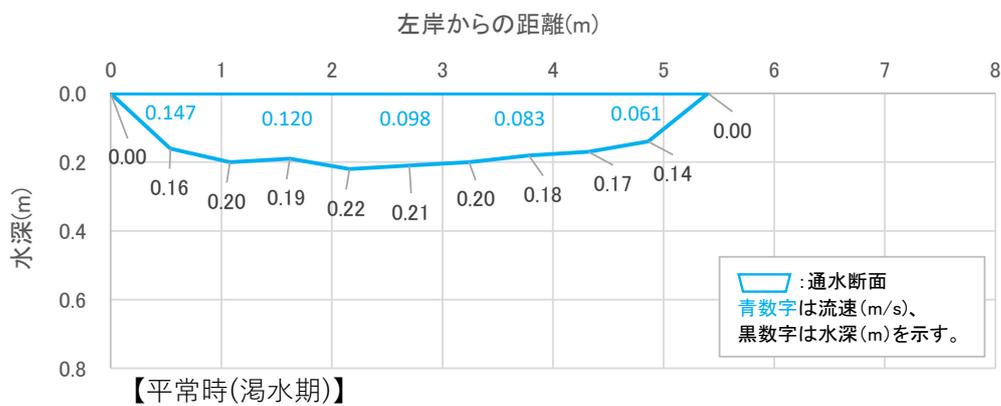
図 6.1(1) 河川流量観測結果<通水断面図> (地点 1:小畔川別所橋)

河川流量等の現地調査結果は、図6.1(1)～(5)に示すとおりである。

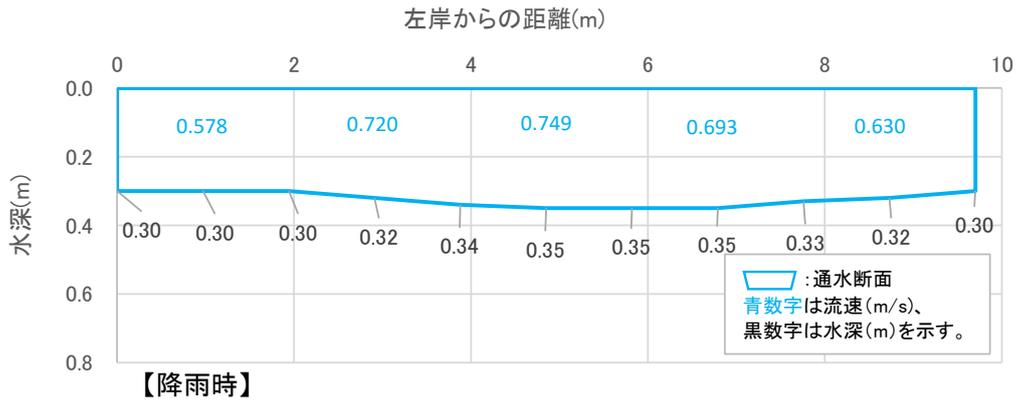
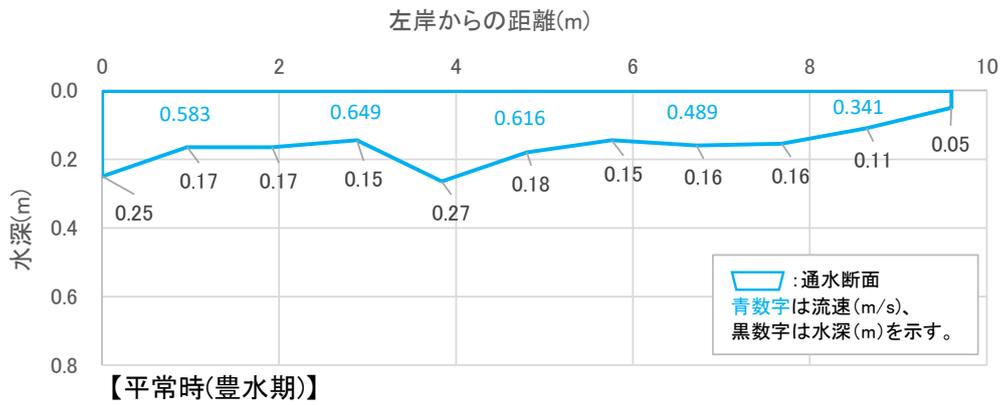
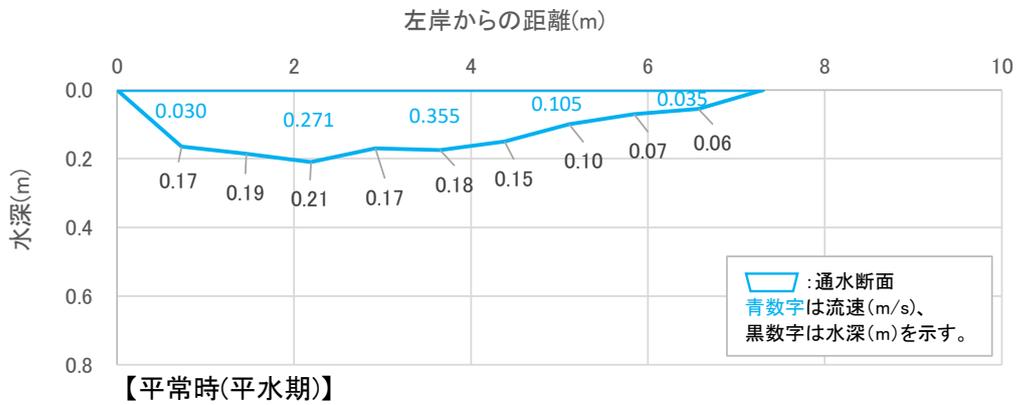
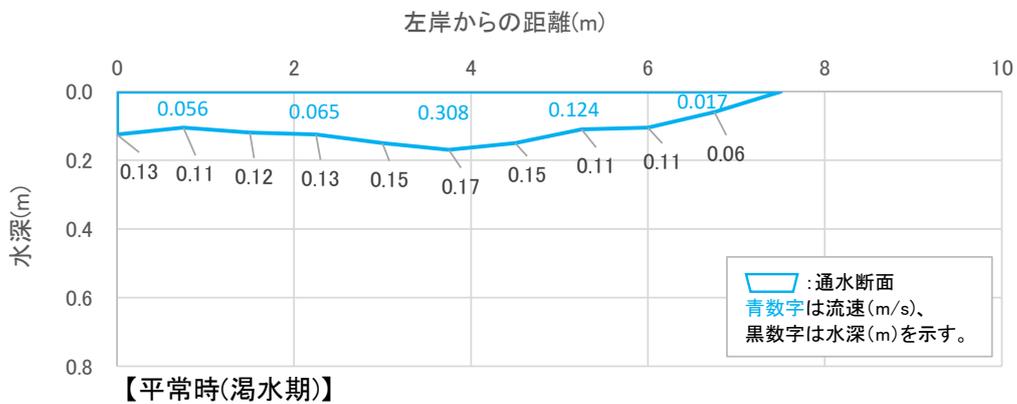
図 6.1(2) 河川流量観測結果<通水断面図> (地点 2:小畔川 R407 バイパス下流)

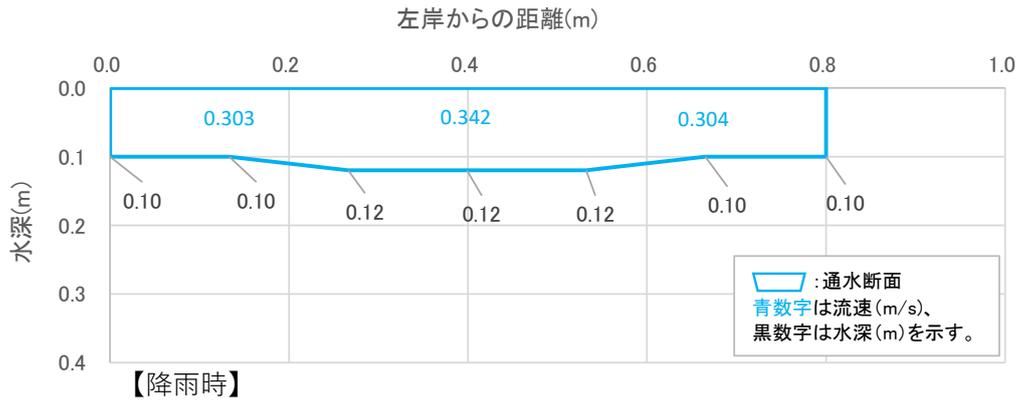
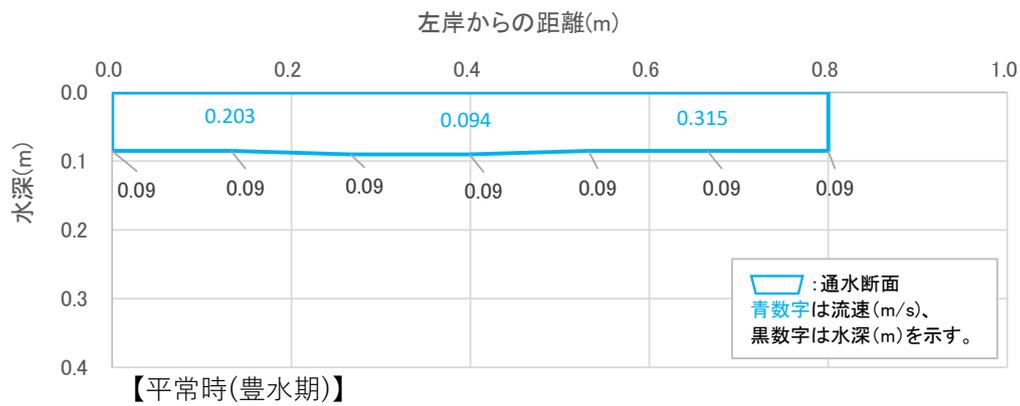
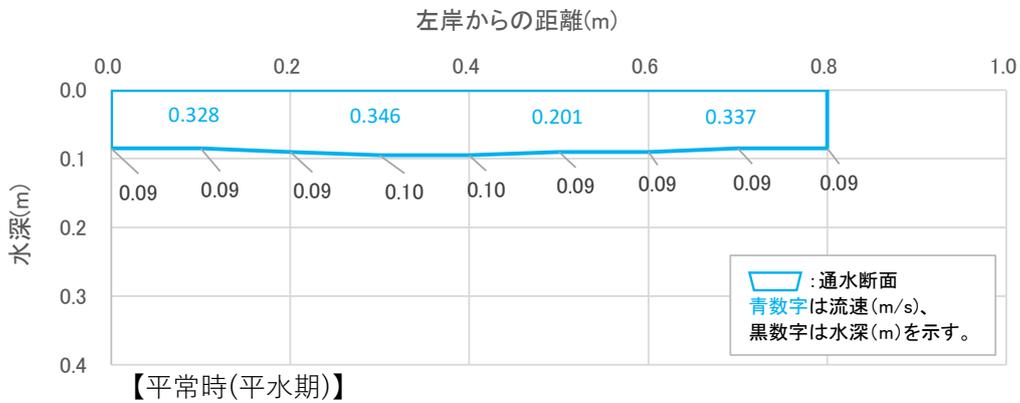
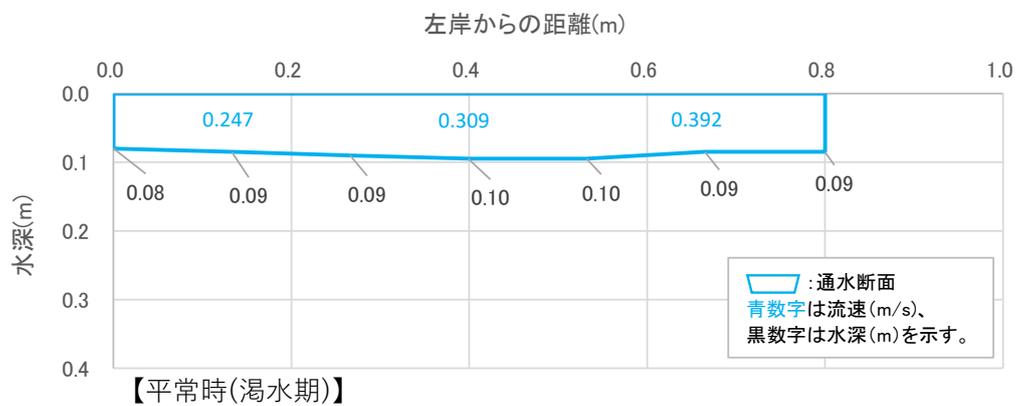
図 6.1(3) 河川流量観測結果<通水断面図> (地点 3:旭ヶ丘川上流)

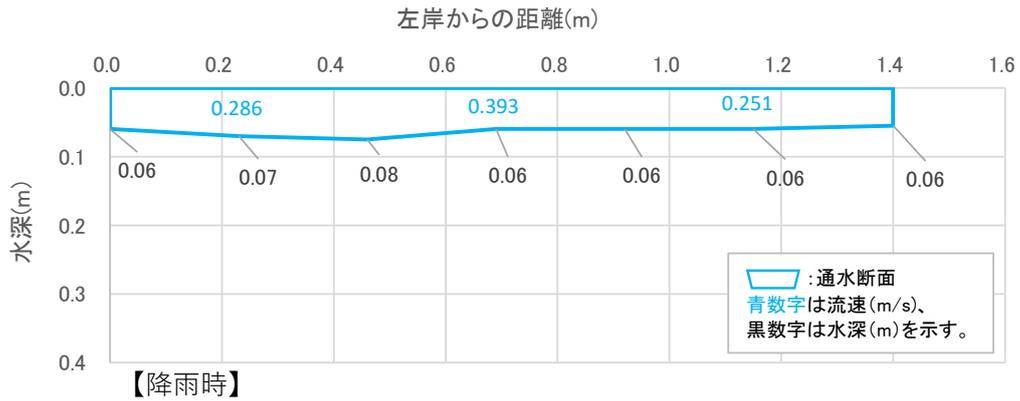
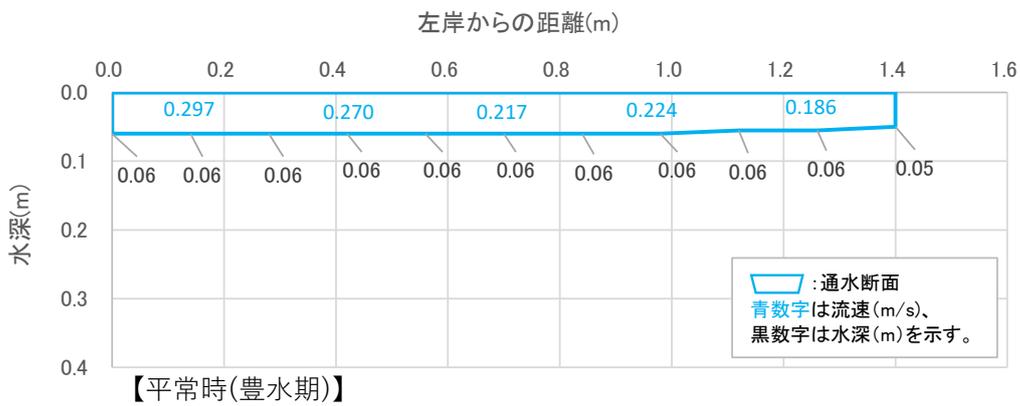
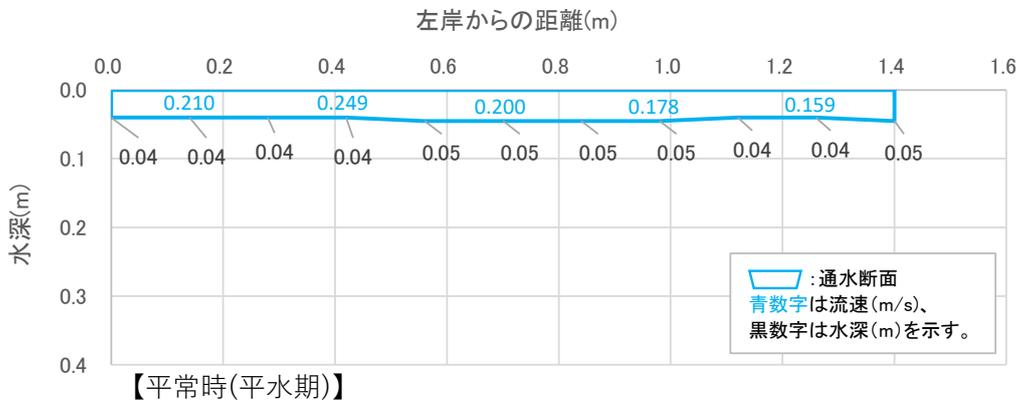
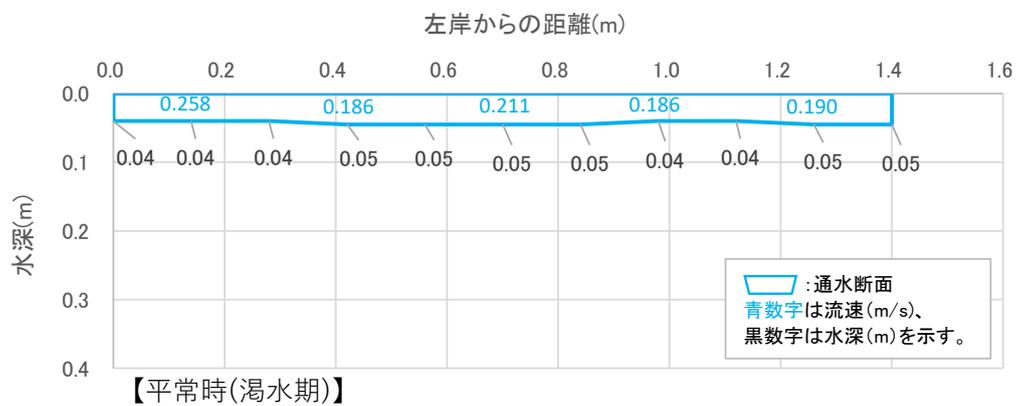
図 6.1(4) 河川流量観測結果<通水断面図> (地点 4:旭ヶ丘川合流前)

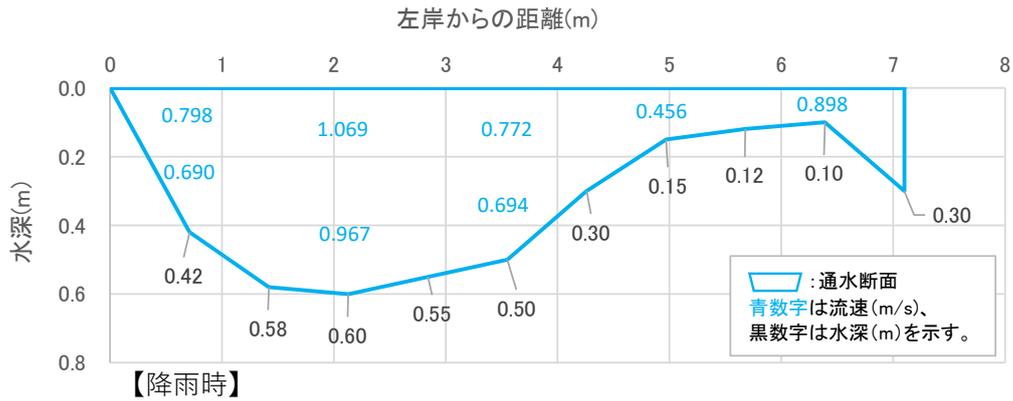
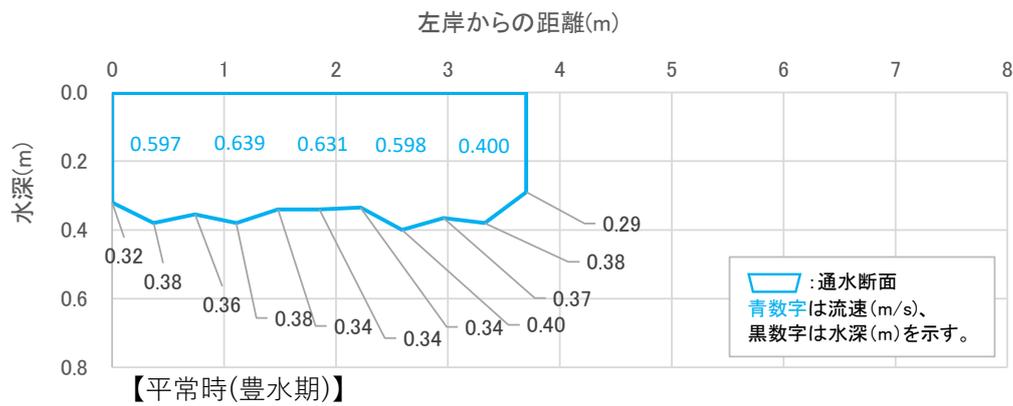
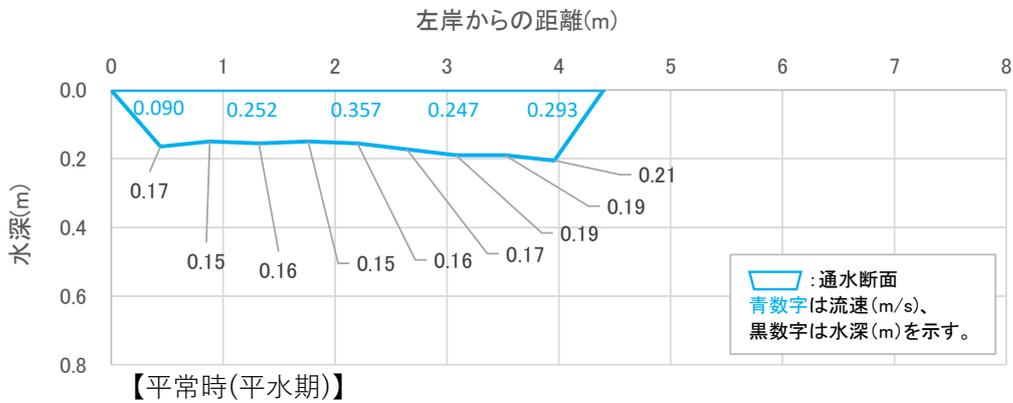
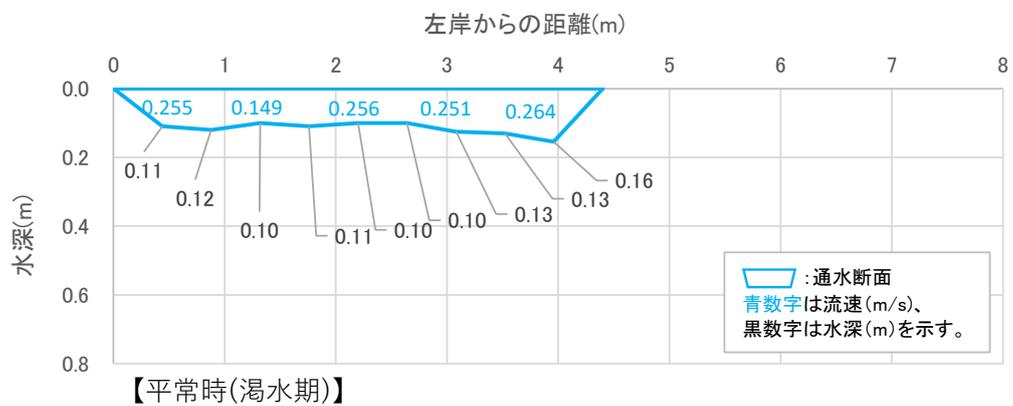
図 6.1(5) 河川流量観測結果<通水断面図> (地点 5:小畔川小畔川橋)
