### 特別史跡埼玉古墳群の二子山古墳のき損被害について

特別史跡埼玉古墳群（行田市大字埼玉）の二子山古墳で、後円部墳頂部に人為的なき損（掘削）被害が2か所確認されました。

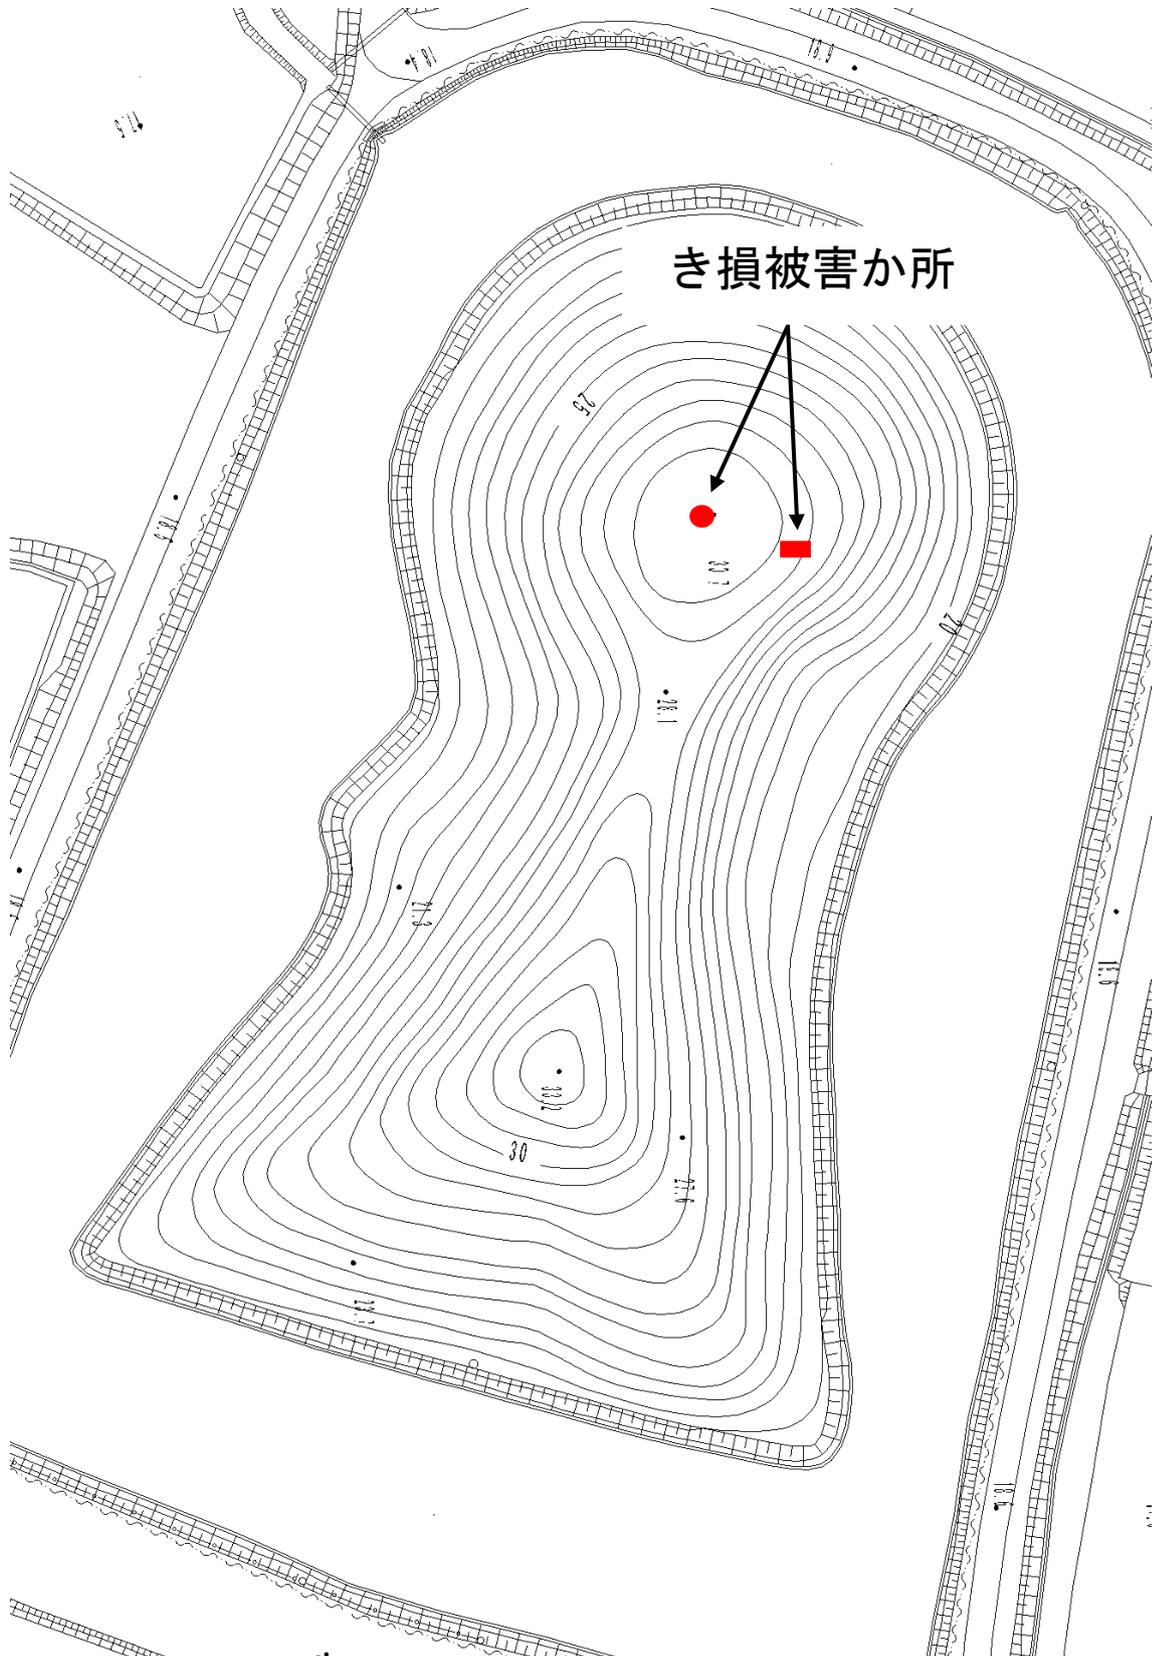
《参考》き損被害か所

二子山古墳 後円部墳頂中央部と墳頂東側

墳丘の盛土部分のき損（掘削）

- ・墳頂中央部 直径約90cm、深さ約250cm の円形
- ・墳頂東側 縦約120cm、横約60cm、深さ約190cm の長方形

- ・ 史跡のき損は文化財保護法に違反する犯罪行為であるため、1月26日に警察に通報した。今後正式に被害届を出す予定。
- ・ 同日文化庁に報告済み。き損の復旧については、文化庁と協議の上対応する。
- ・ 再発防止のため、立入禁止区域としている墳丘部分についても、さきたま史跡の博物館職員による点検の回数を増やし実施するなど、パトロールを強化していく。
