# 大場川

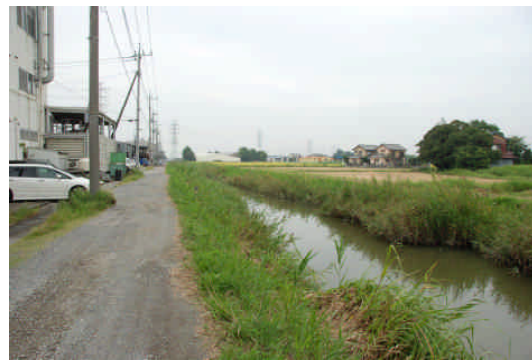
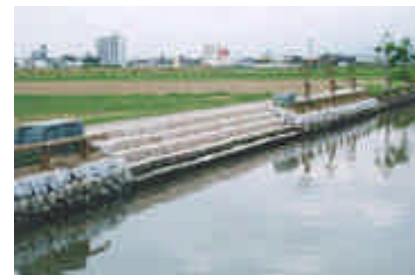
階段護岸の施工事例

大場川の水質は決して良好ではない上、浅瀬が無く水深が深い(左)。このような場所では利用者を水面に近づける効果が小さく、転落等の危険性も高いと考えられる。

また、直線的で長大な階段護岸は景観的に変化が乏しく、大きな圧迫感を与えられる場合もある。

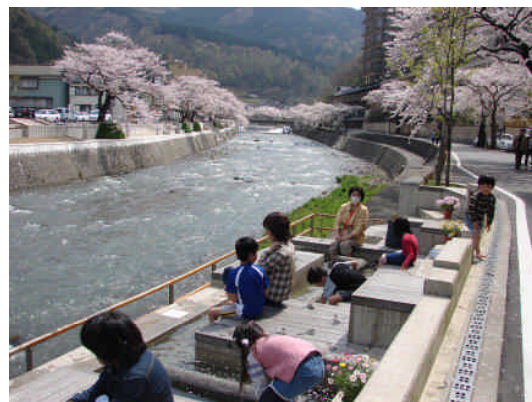
休憩(展望)スペースの事例

遊歩道整備を前提とすれば、施設は線ではなく点として整備した方がよい。対象区間において、数ヶ所の休憩(展望)スペースを設け、しっかりと作り込むようにできるとよい。

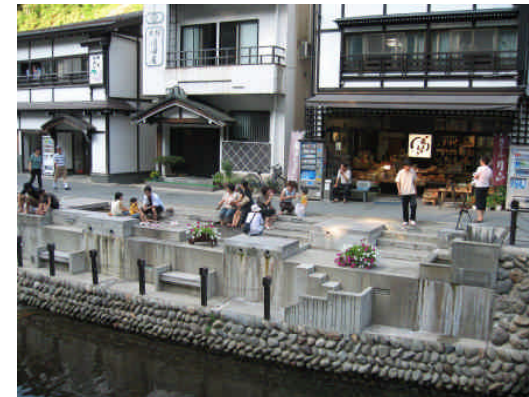
視点であるデッキの足下をいったん下げて、視方向の立ち上がり(転落防止柵)を抑えることで、視対象である水面の見えの大きさを確保している整備の事例。

視方向の立ち上がりを抑え、視対象を見やすくすべきである。

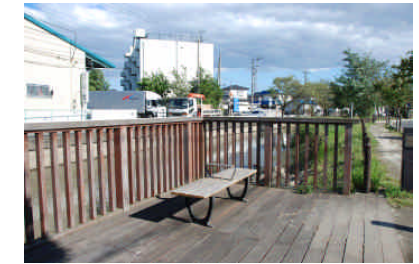
手すりでほとんど水面が見ない展望バルコニー

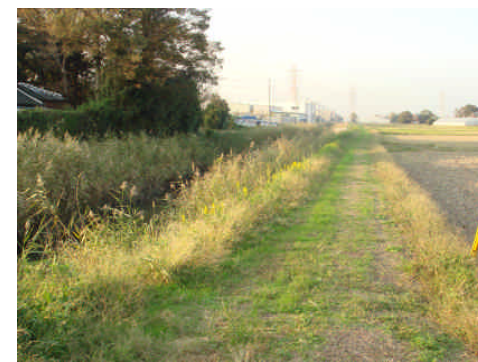
対岸の田んぼのあぜ道は視点場として良好な空間であり、付近の住民の散歩道として機能している。

人道橋などが整備できるとよいが、今回整備する施設の対岸にも(将来的に)休憩機能を設けることにより視覚的な一体化を図ることが可能である。
