**「見える化」活用による
運用改善での省エネ診断事例
のご紹介**

**2019年3月1日
株式会社 エナジー311
代表取締役 小野村 一博**

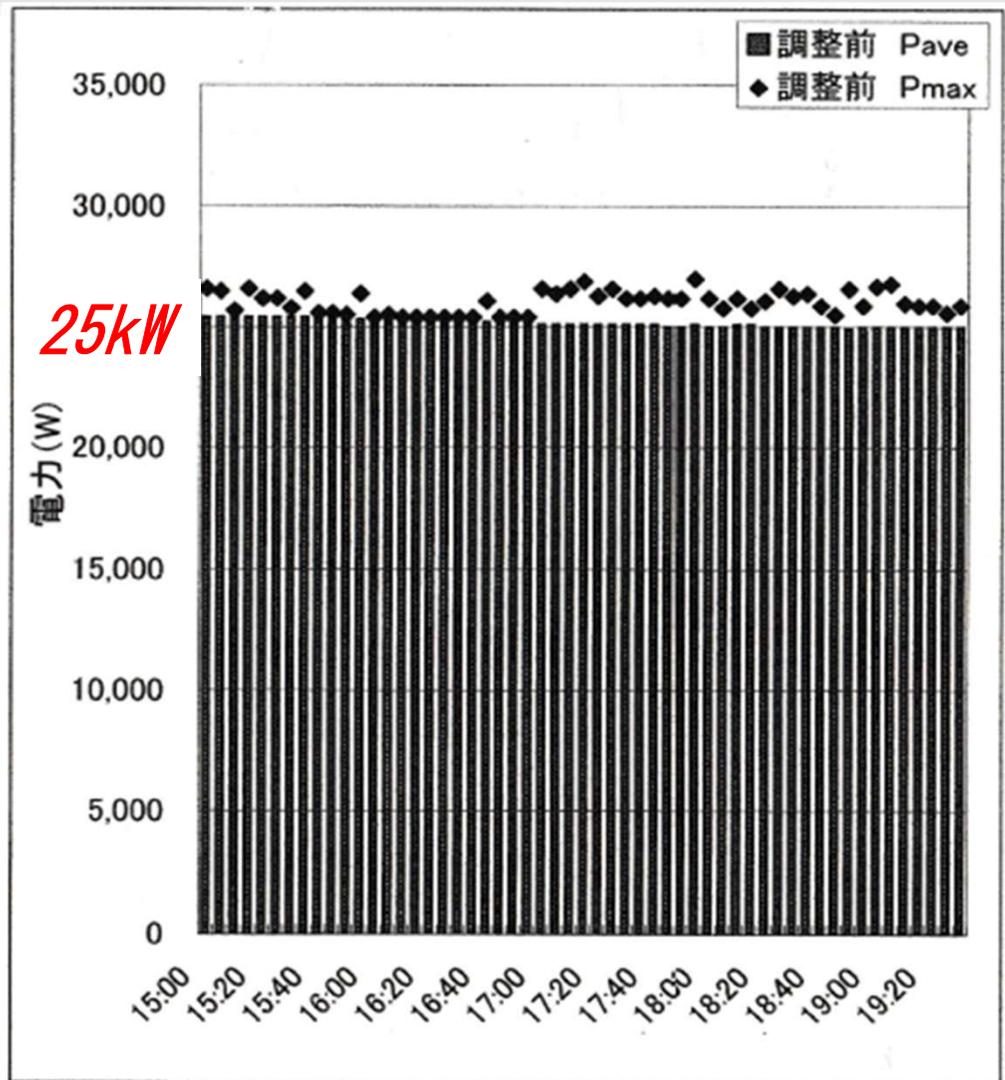
【事例-1】非鉄金属製造業の油圧ユニット⁵

油圧ポンプ電力

- ①設備側の油圧シリンダーは常に作動している？
- ②なぜ油温が上がるの？

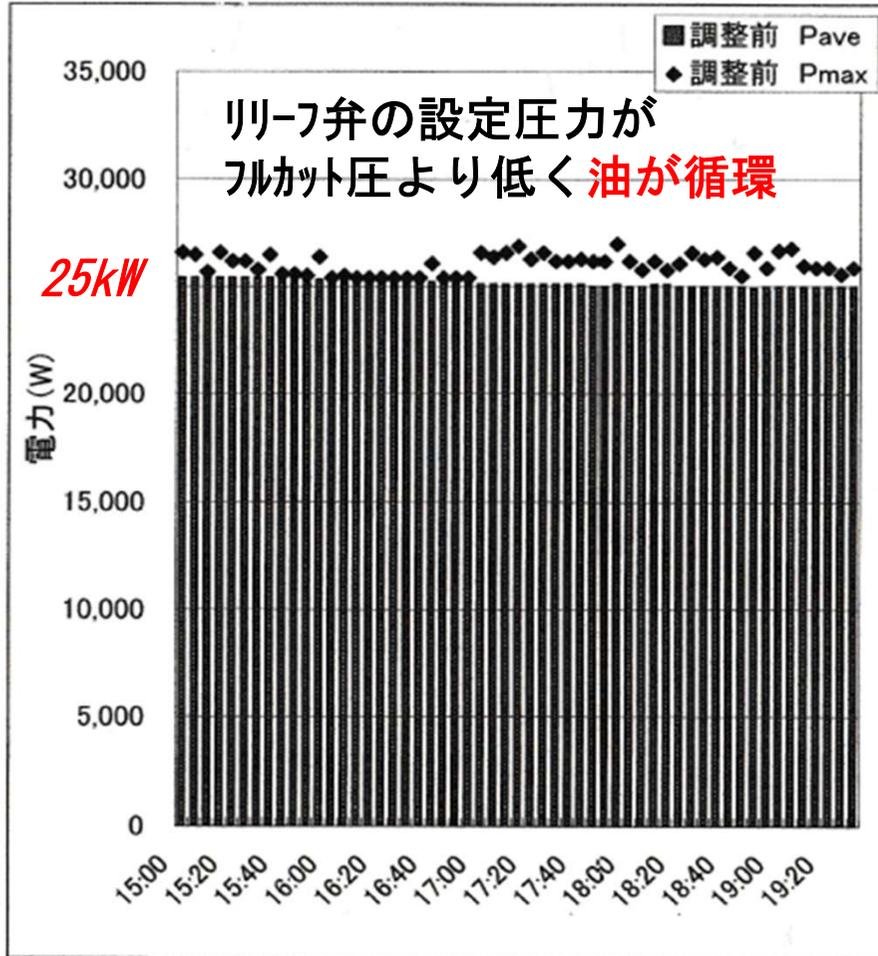
改善前の油圧ポンプ電力

シリンダーが動く時だけが役割のはず

削減電気代：1,620千円/年

副次効果；作動油の劣化防止、パッキン類の劣化防止、オイルクーラー冷却水量の低減

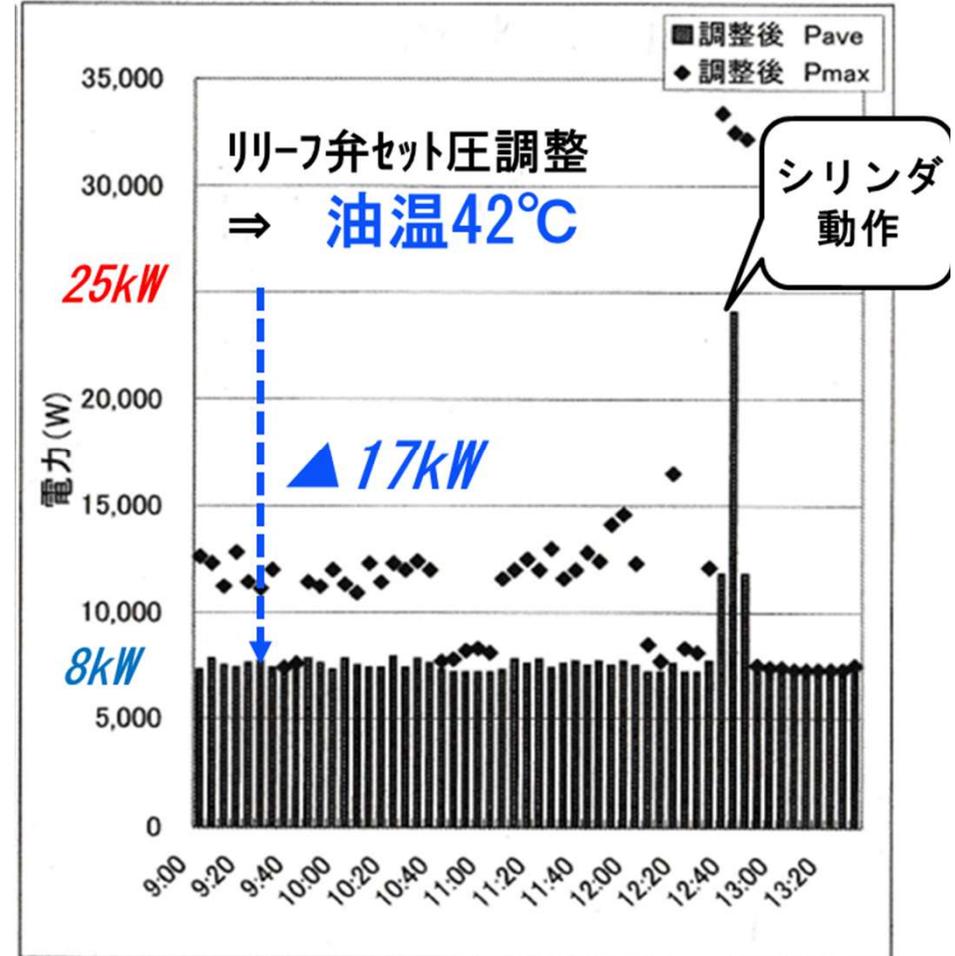
改善後の油圧ポンプ電力

設備投資ゼロ！

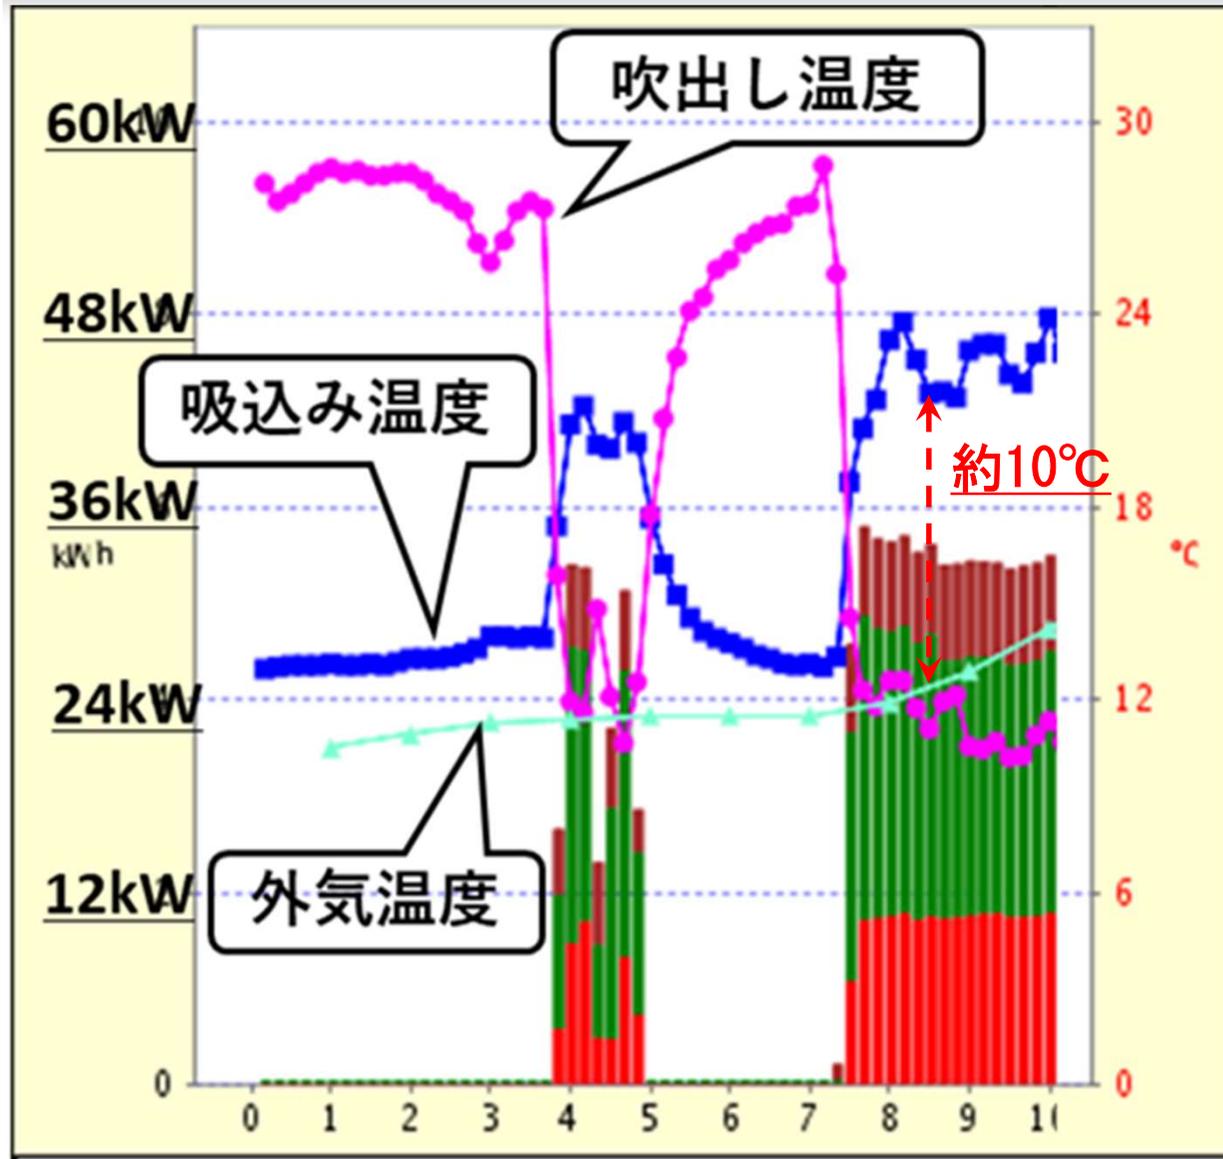
スポット・エアコン電力と吸込み/吹出し温度

実測データから「異常な現象」を観察

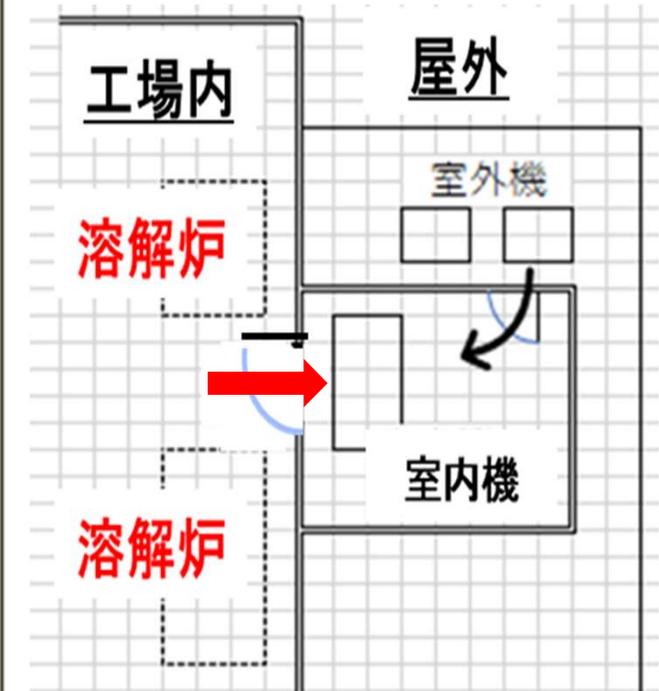
扉開→熱風吹込み

エアコン運転開始で、吸込み温度が上昇

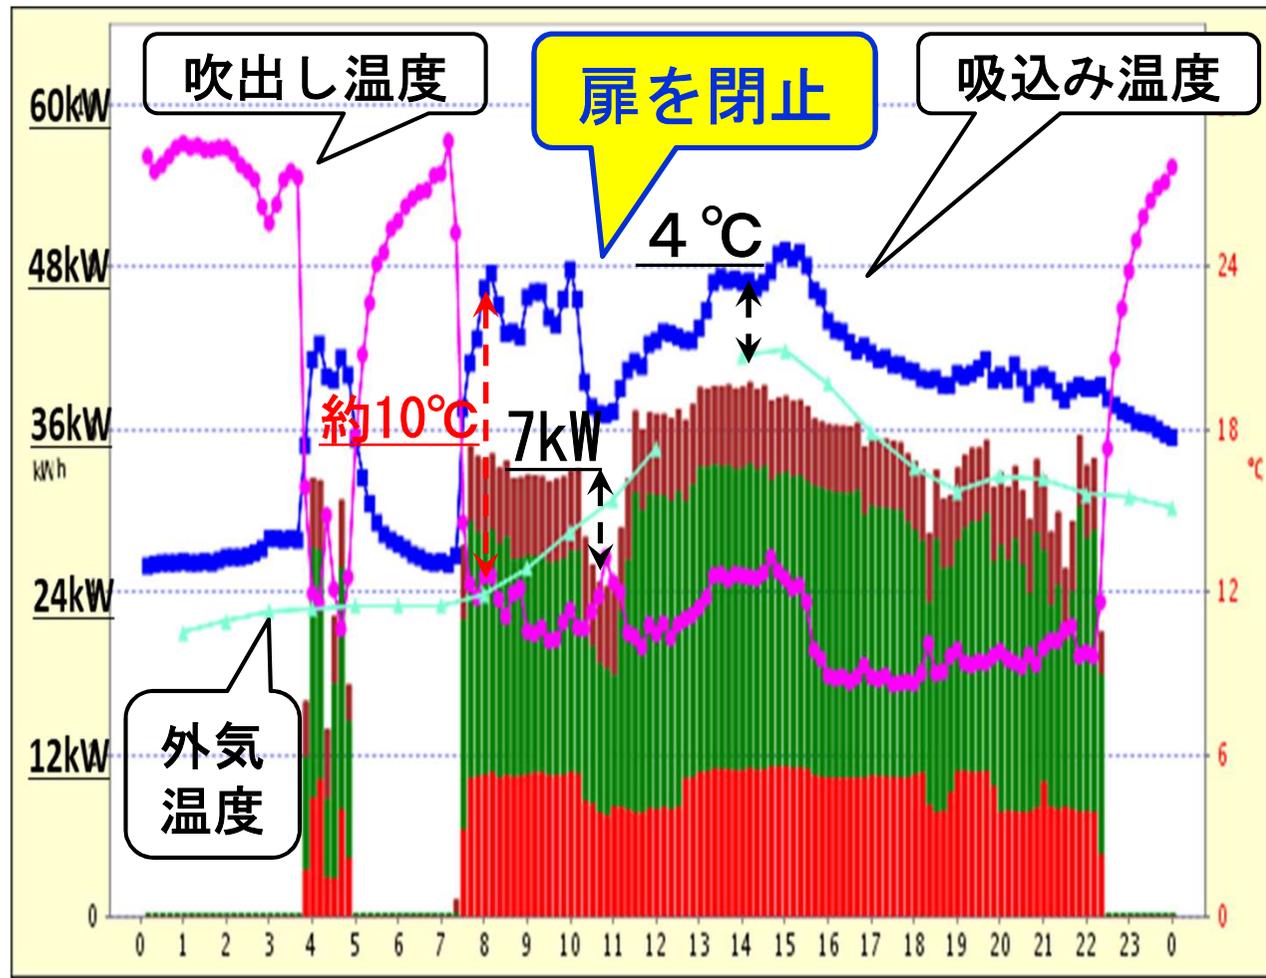
吸込み温度の低下による電力低減

- 扉を閉止
- ↓
- ①約7kWダウン
- ②温度差4°C

削減電気代：73千円/年、即 効果の刈り取り (秋季～春季)
 投資金額：80千円 (夏場用の外部扉)、投資回収年数：1.1年

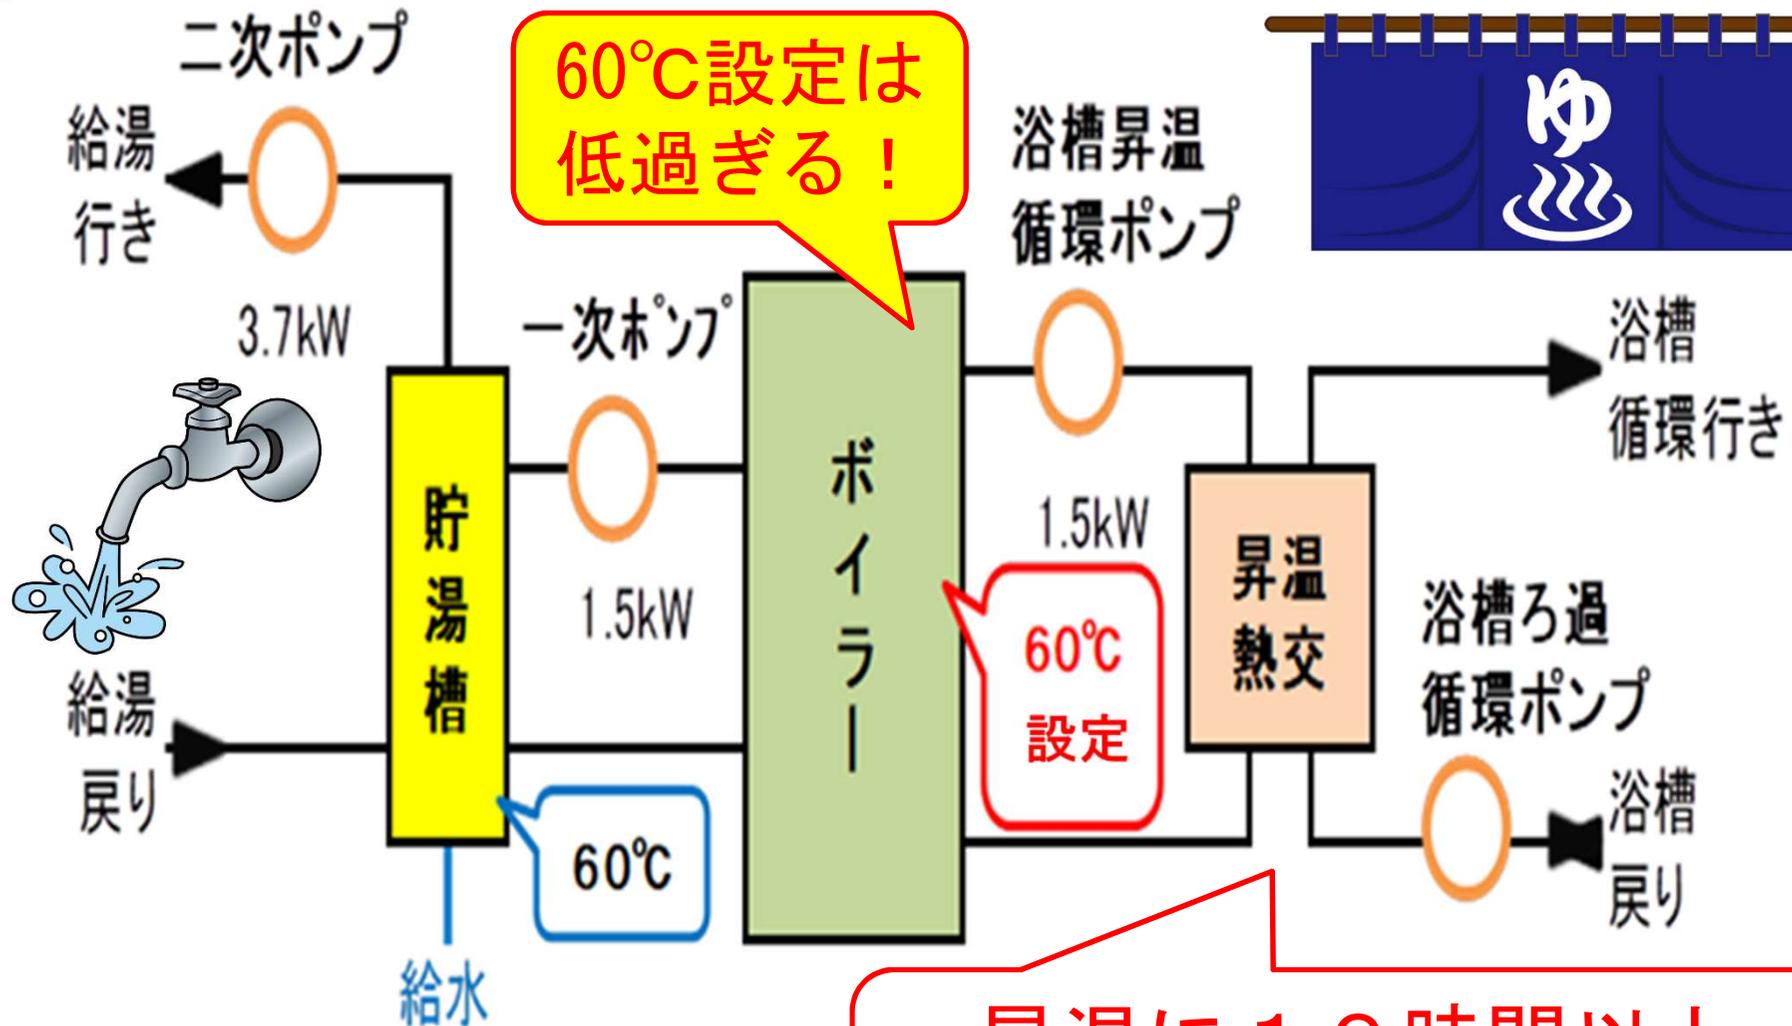
【事例-3】 宿泊付スポーツ施設のボイラー¹⁰

昇温に10時間以上
→深夜からお湯張り開始

実測データから問題の原因を見つける

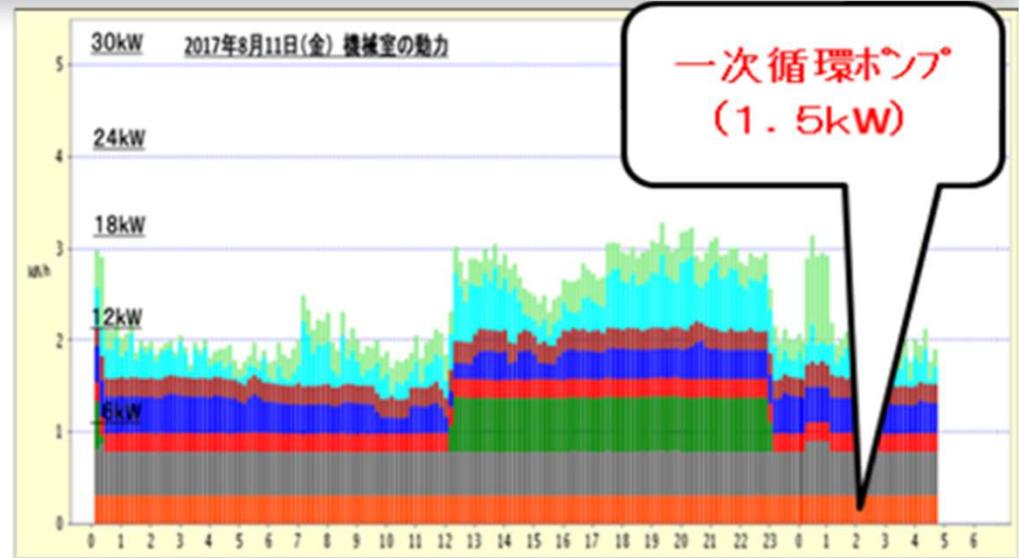
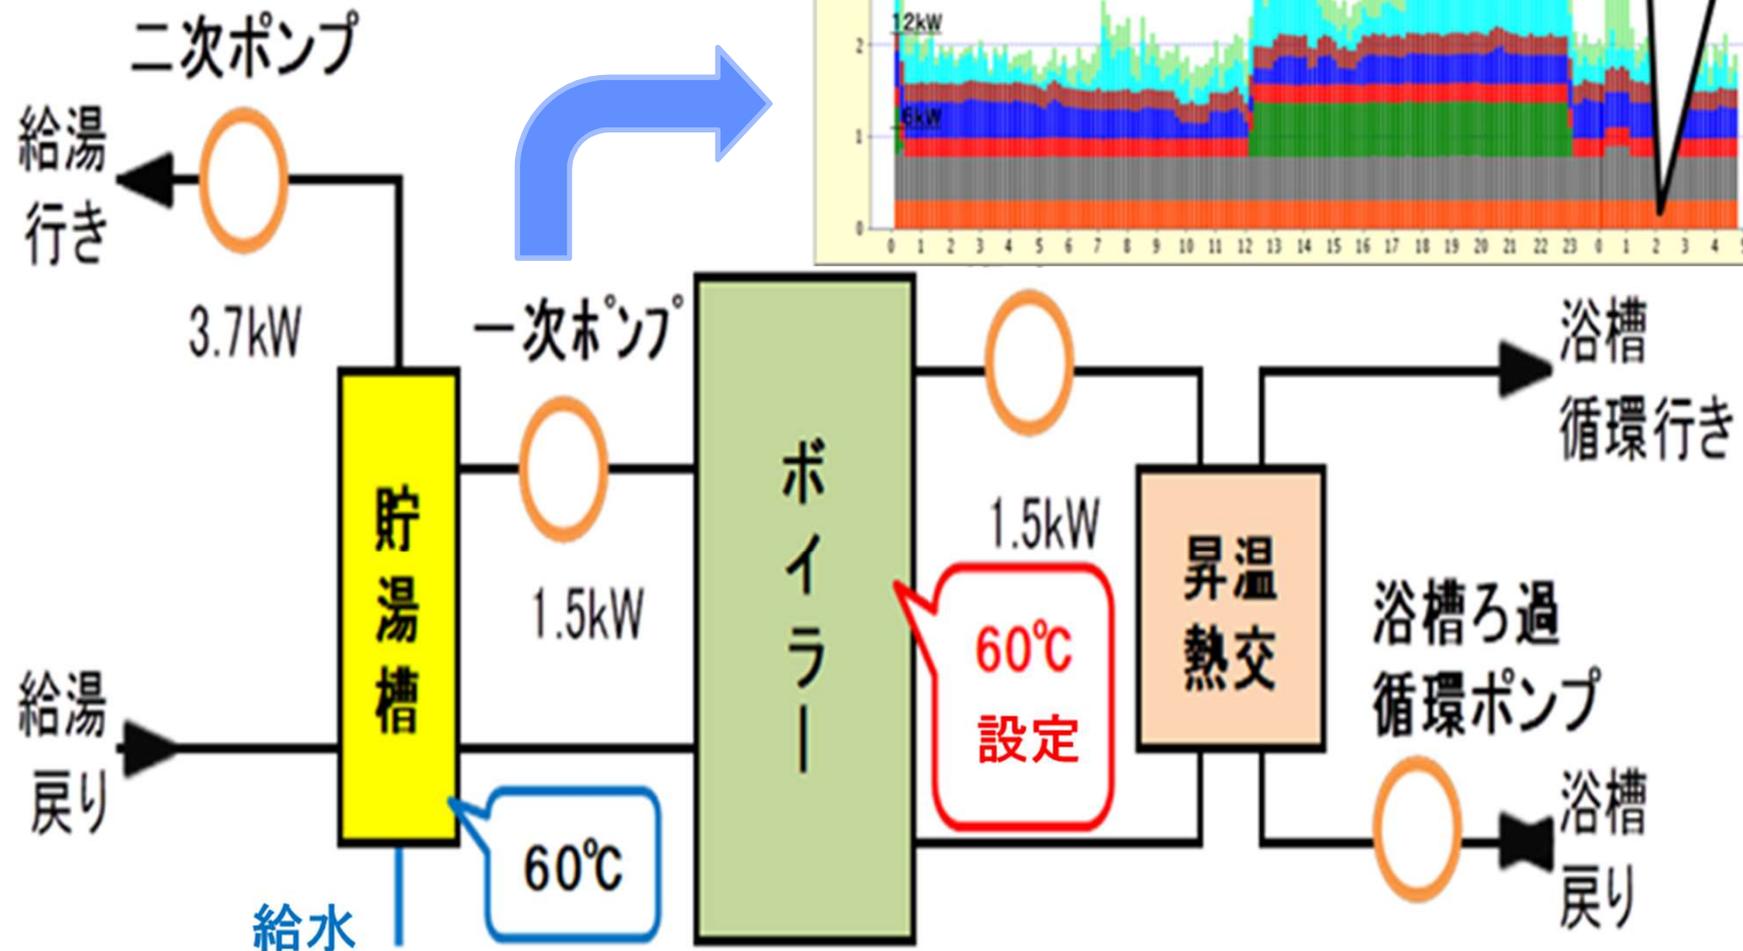
電力計測により原因が判明！
一次循環ポンプが連続運転
→給湯のやけど防止で60℃に

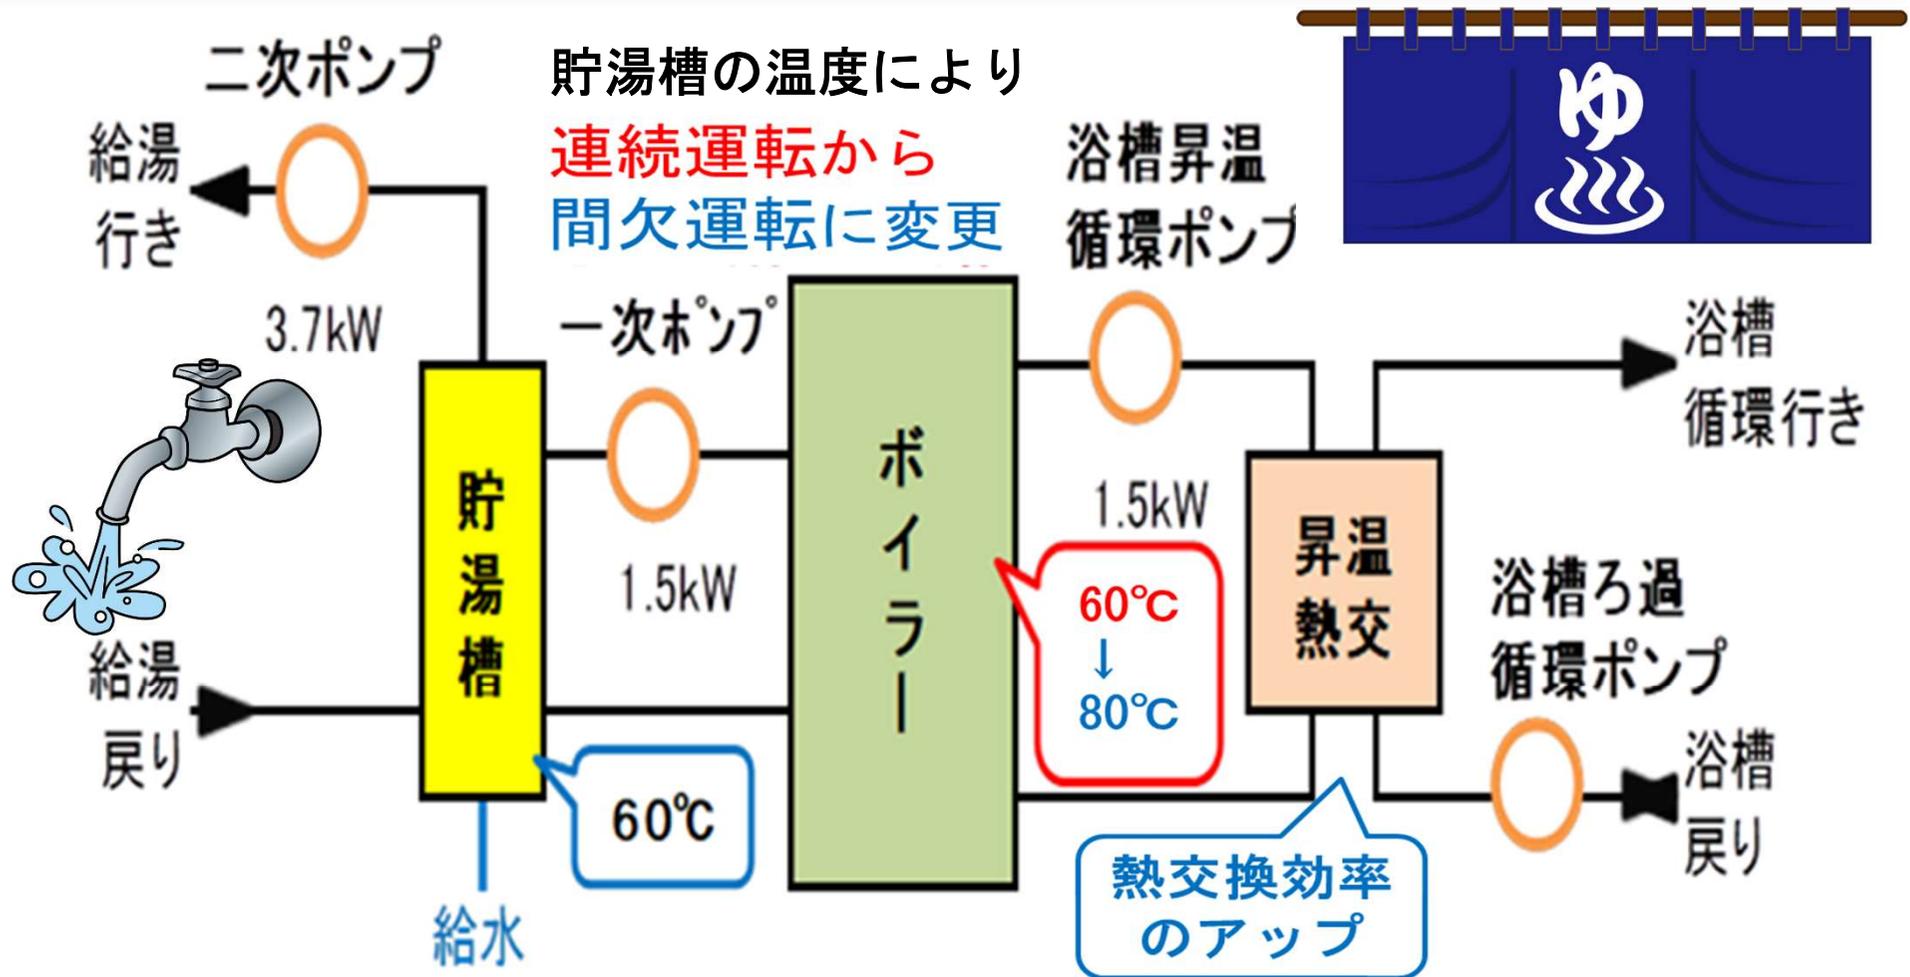
設備は「あるべき姿」で使用する

一次ポンプの削減電気代：95千円/年 投資回収年数：約3年
 副次(いいえ、主たる)効果：短時間でのお湯張りが可能になり使い勝手向上

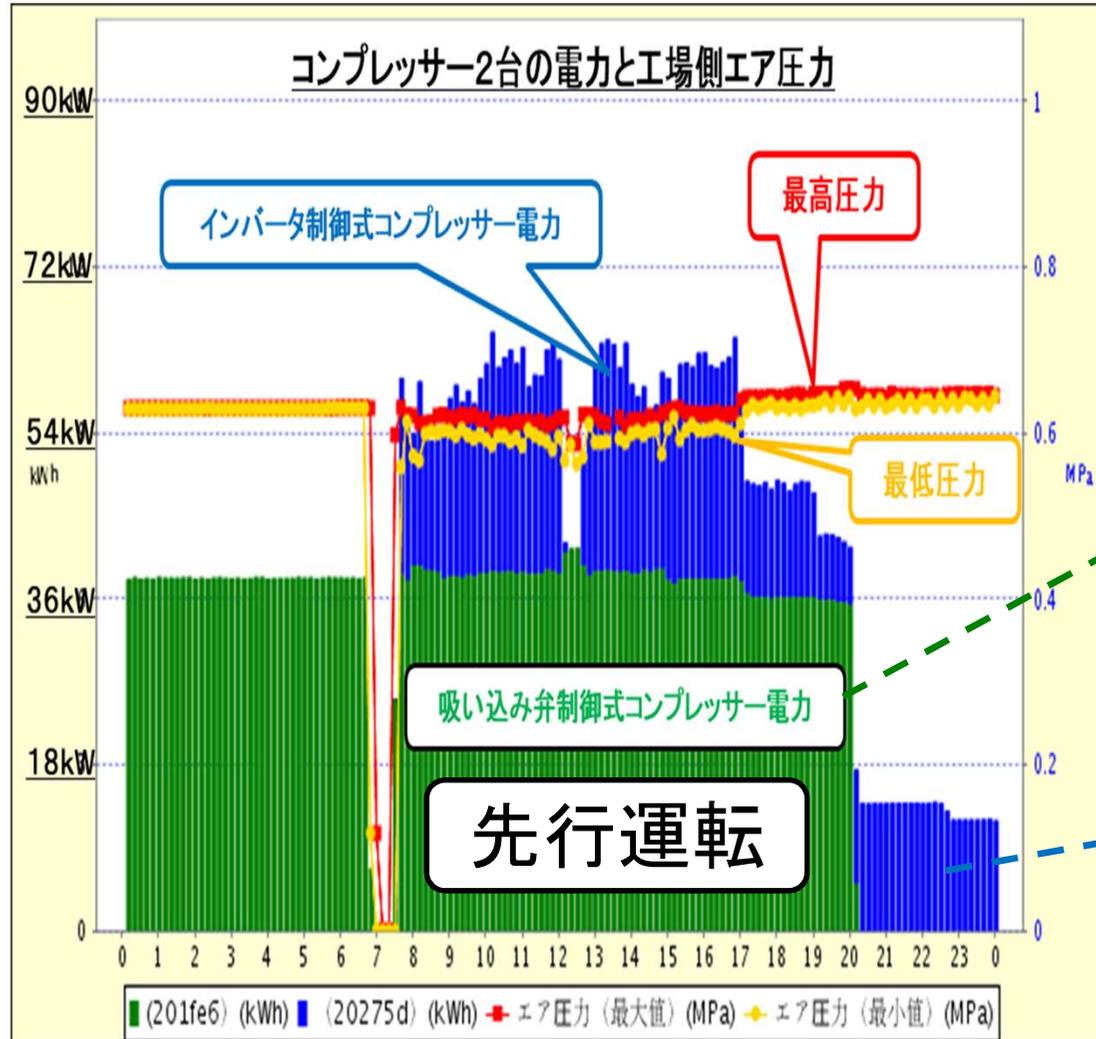
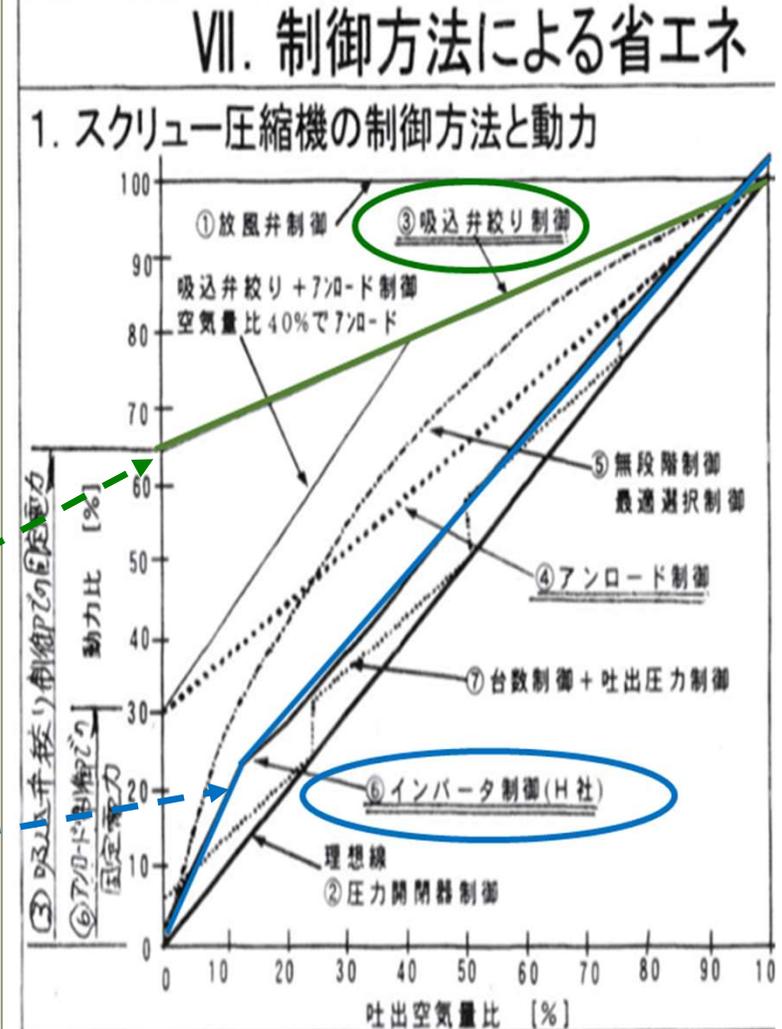
設定圧力に差をつけての運転 (投資不要)

制御方式により固定電力に大きな差

2台分のエア量が必要な時、設定圧力差による運転は、**吸込弁絞り制御機**でほぼ100%、不足分を**インバータ制御機**で

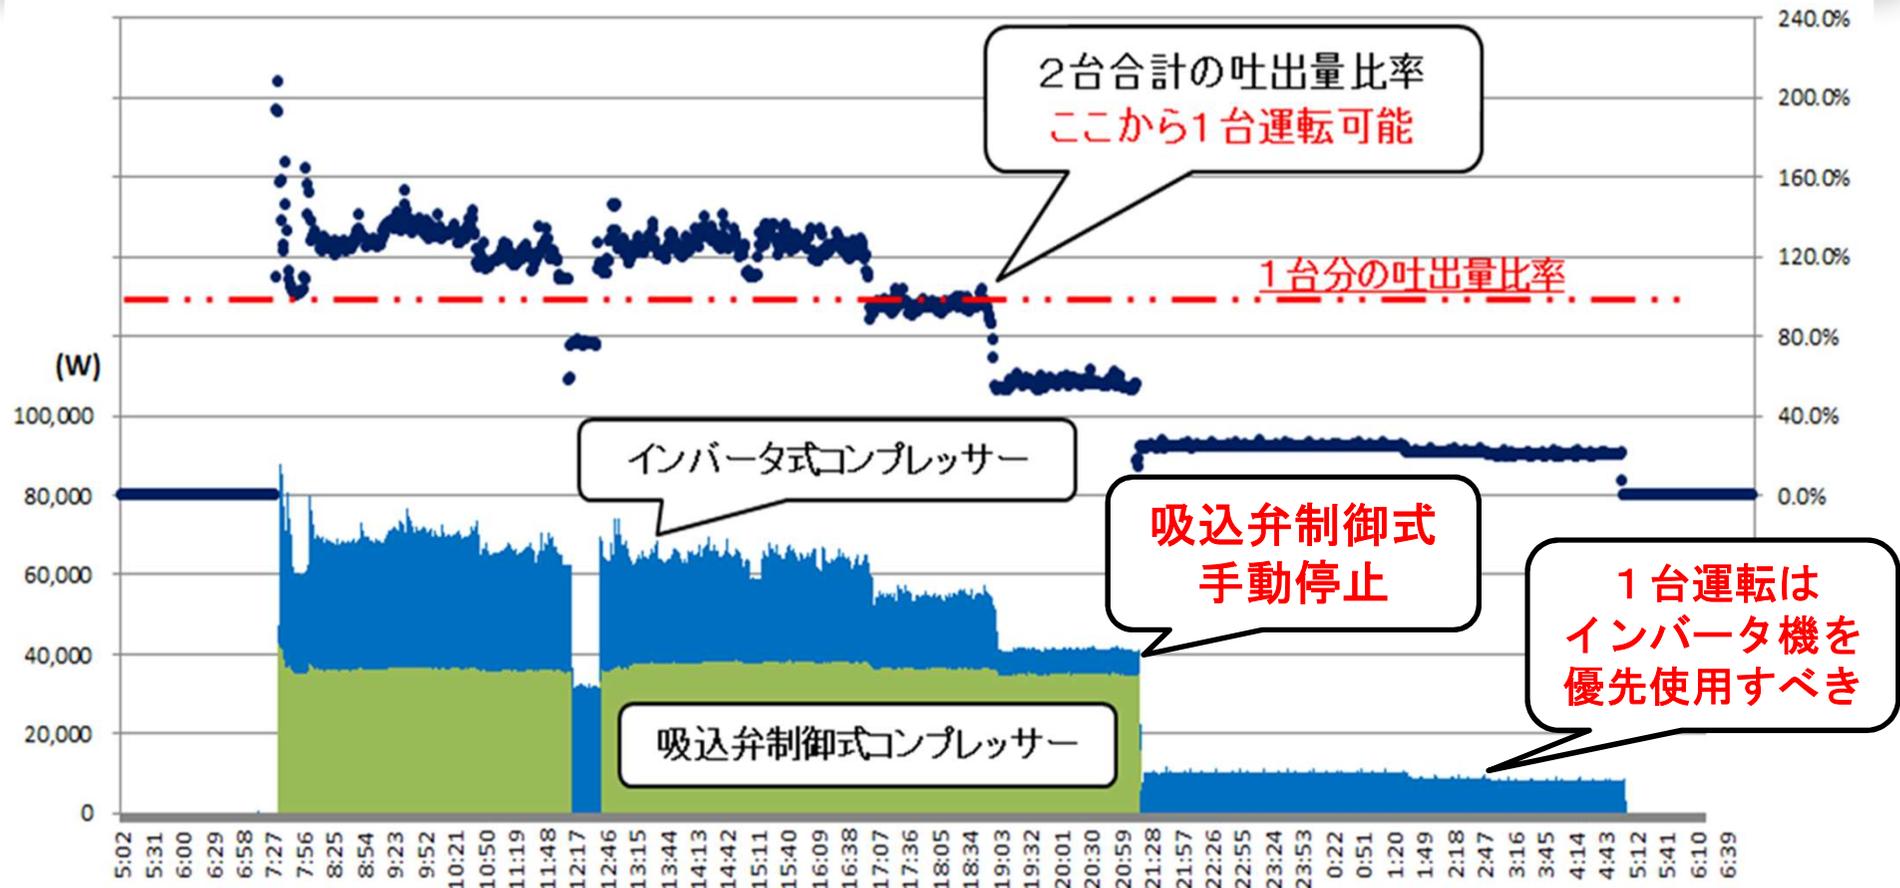
エアの需要状況により優先度が逆転

吐出圧差による受動的運転では優先度の反転に対応できない

台数制御装置の導入(またはタイマー発停を付加)して能動的制御

削減電気代：503千円/年、投資回収年数：1.8年
