不老川の調節池整備に関する 第1回事業説明会

令和 7 年 1 月 2 5 日

堀兼公民館

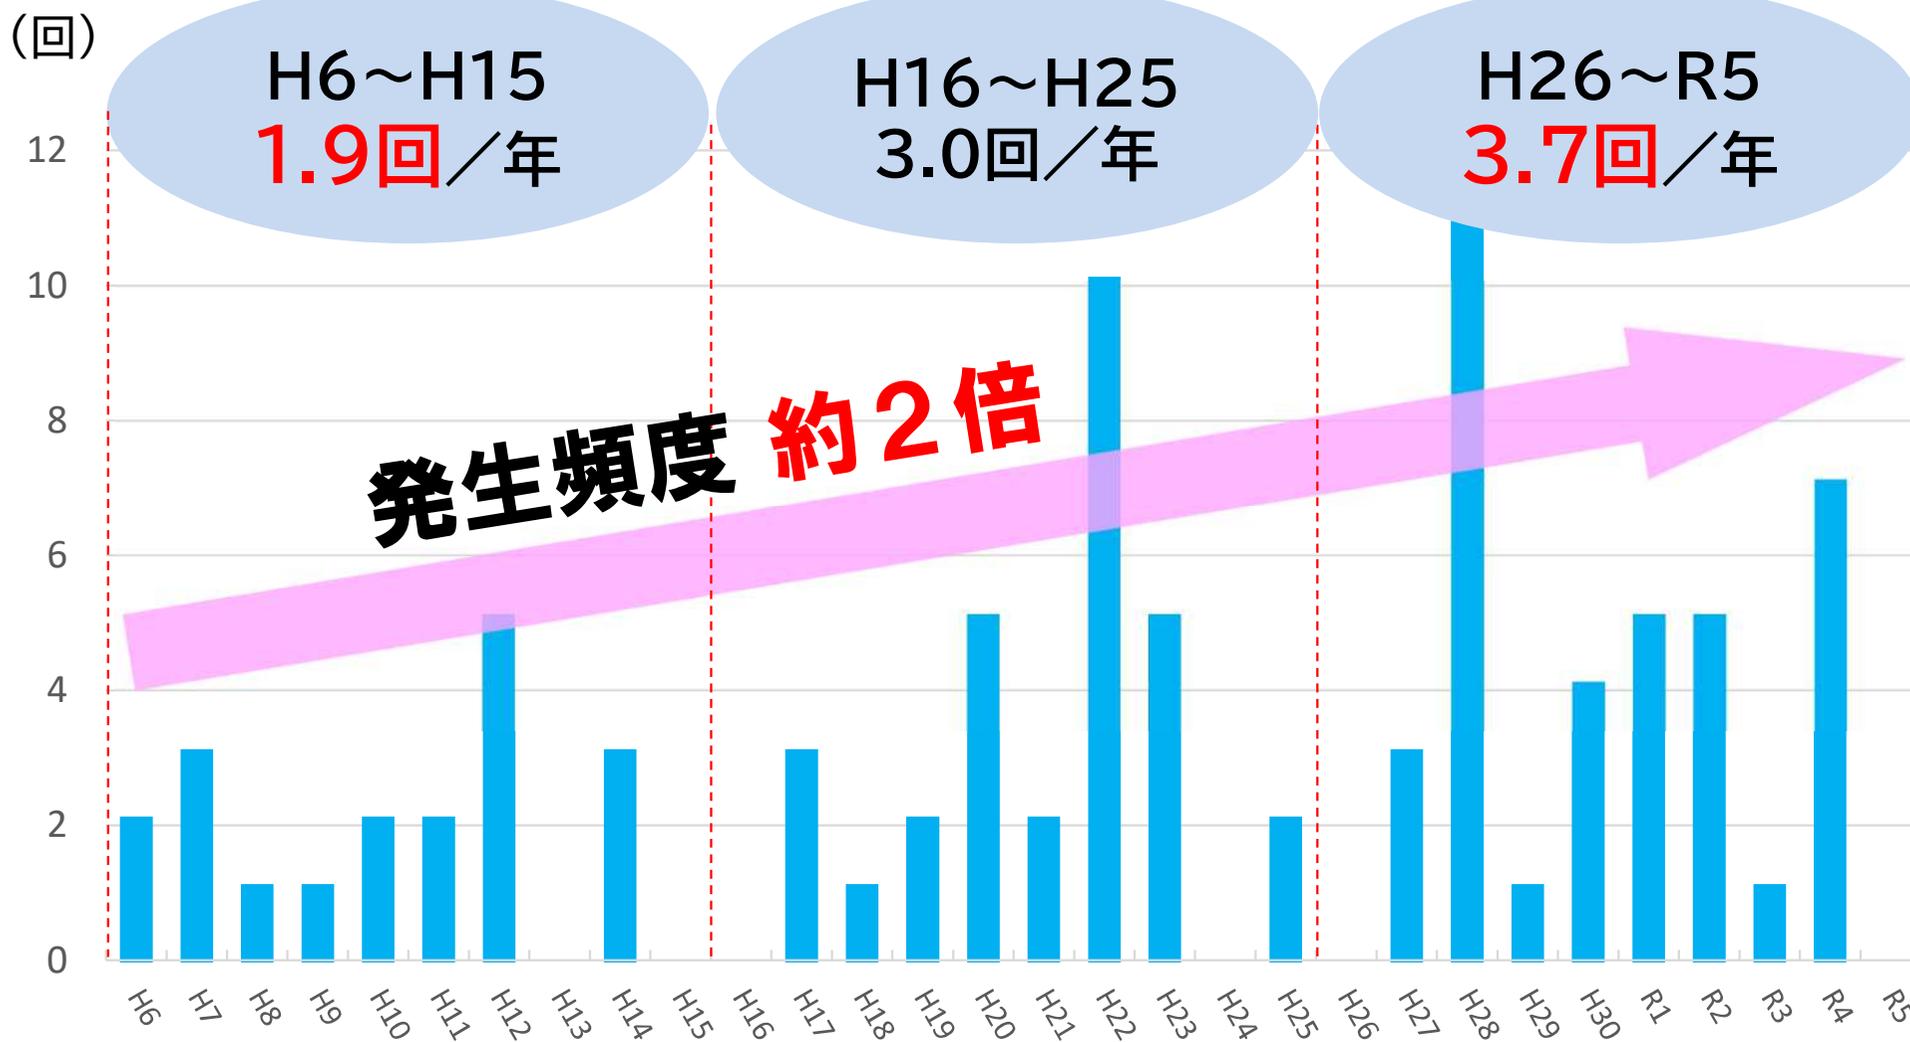
時間降水量が**50mmを超える降雨**の発生回数は、
年々増加傾向にあり、20年前と比べて発生頻度は**約2倍**に増加。

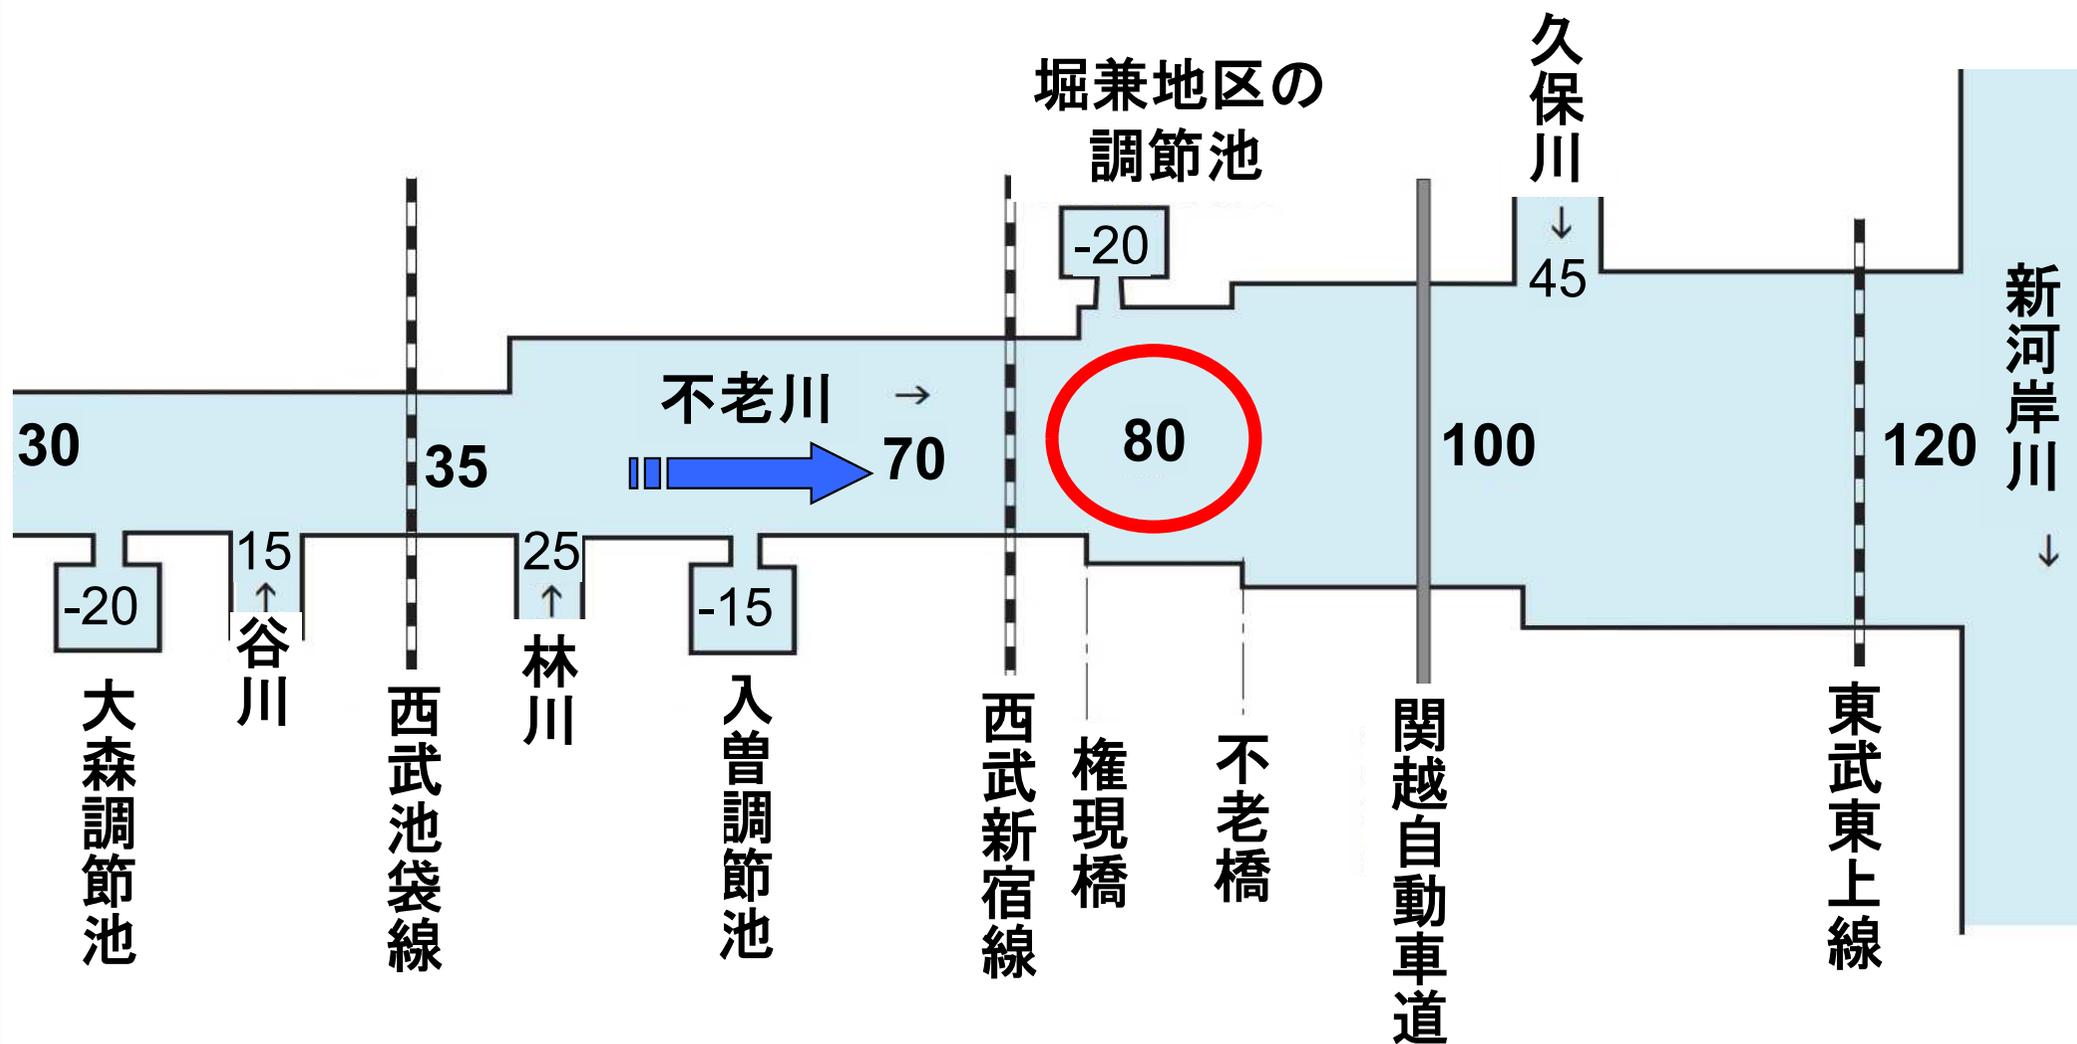
不老川流量配分図

単位 $\text{m}^3/\text{秒}$

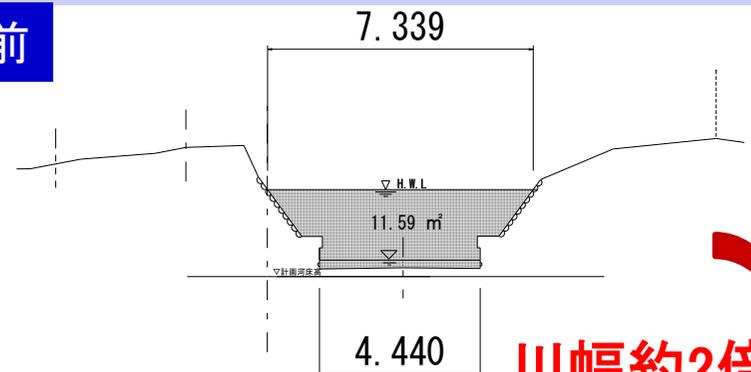
改修前

標準横断図(草刈橋下流)

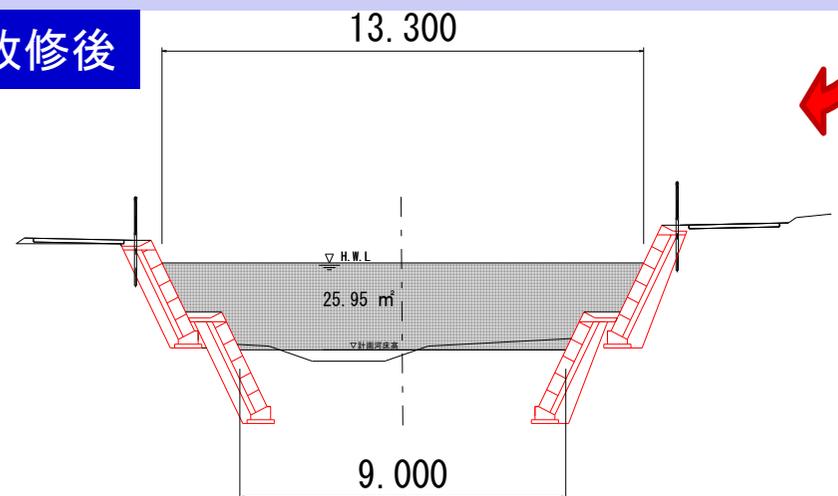
改修後

川幅約2倍

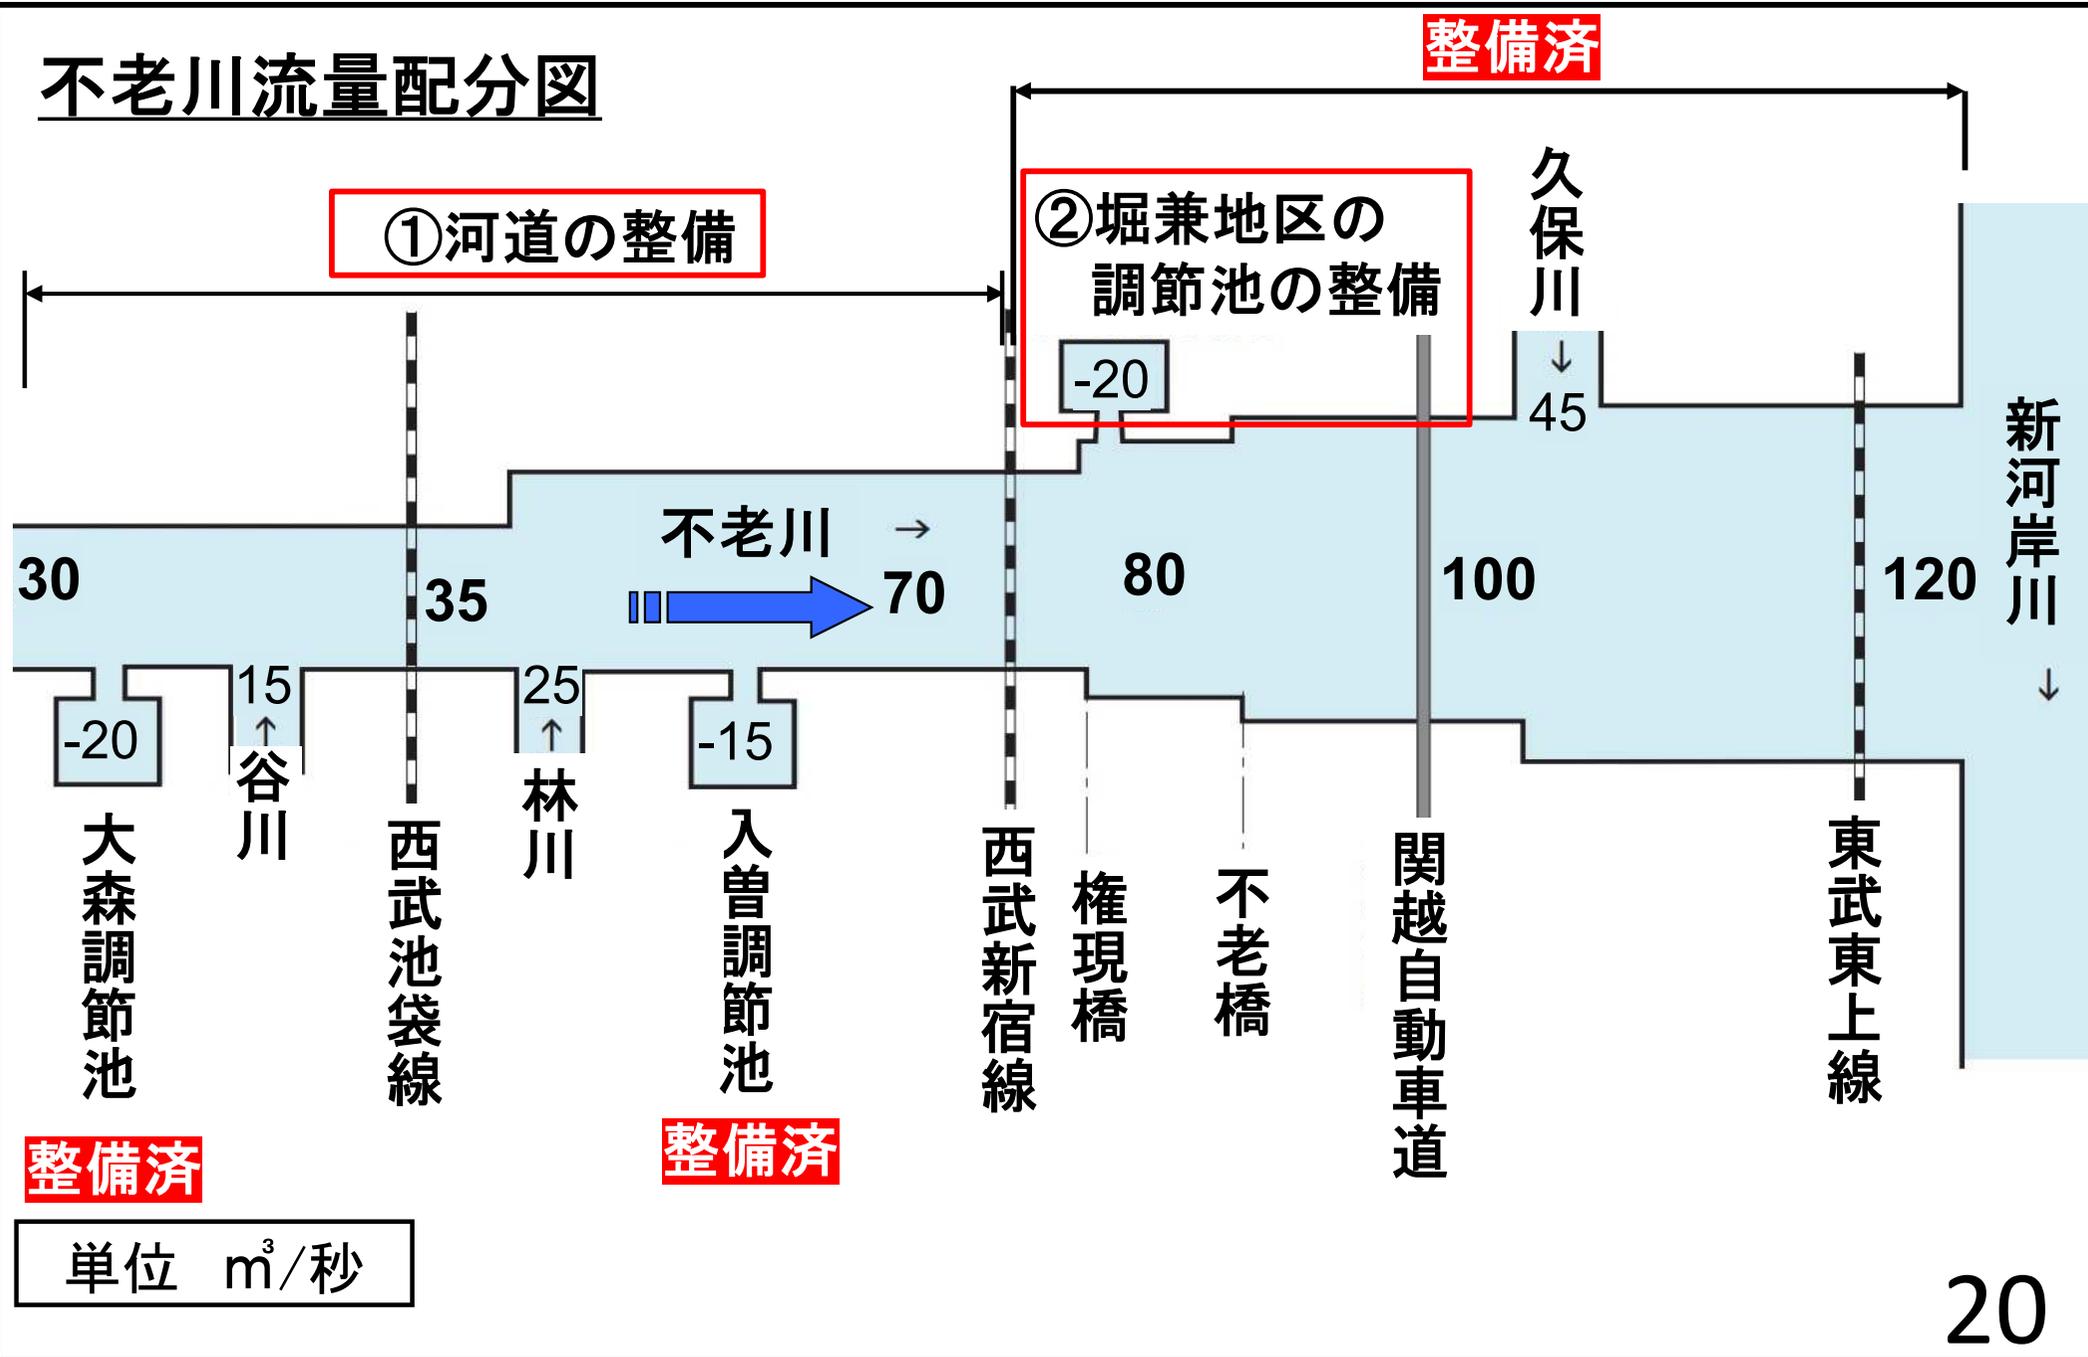
不老川流量配分図

不老川の河川改修計画（再掲）

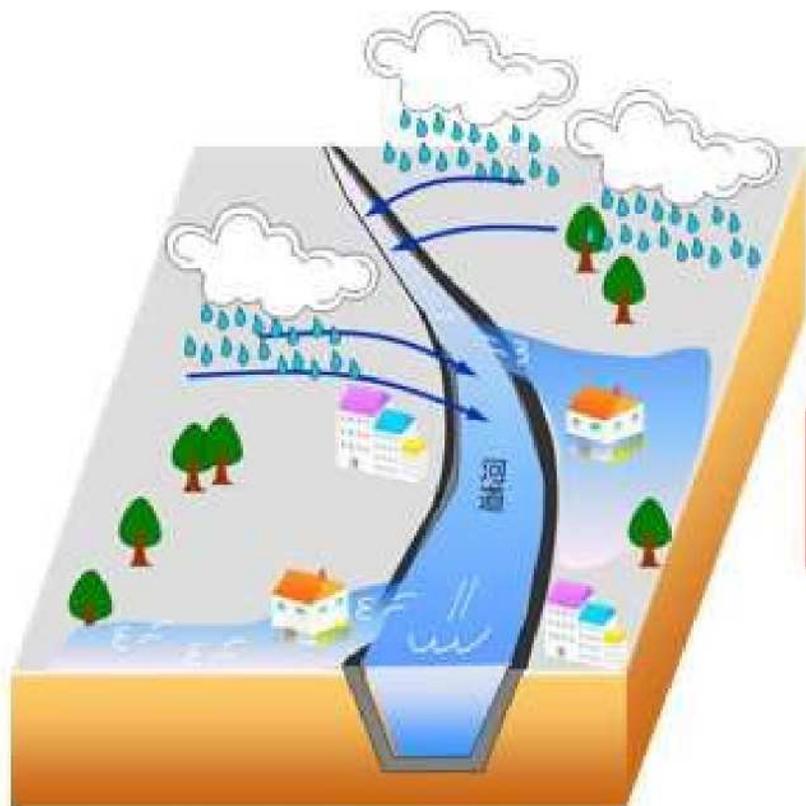
調節池整備前

- ・洪水の一部を一時的に貯め、河川水位の上昇を抑えることで、氾濫を防ぎます。
- ・貯めた水は下流側の水位が下がってから流します。

いっすい
護岸を越え、溢水が発生

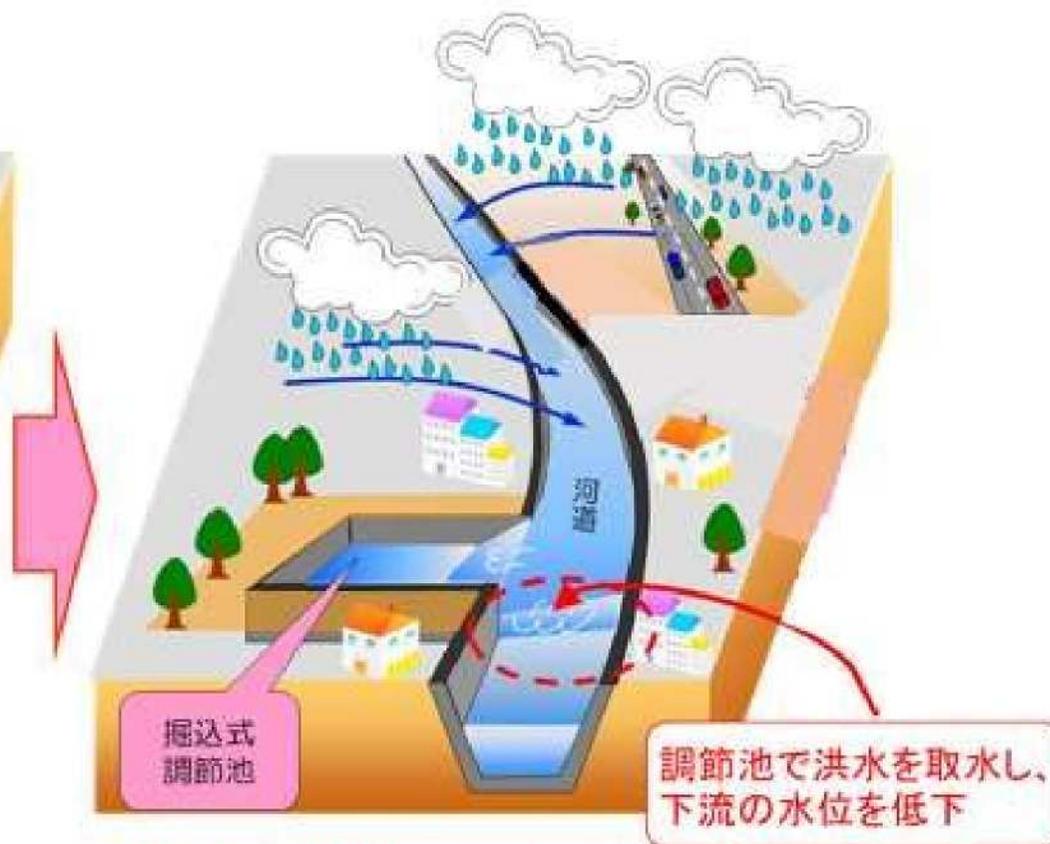
調節池整備後

調節池の整備により、
下流域の水位を低下 ⇒ 安全性を向上

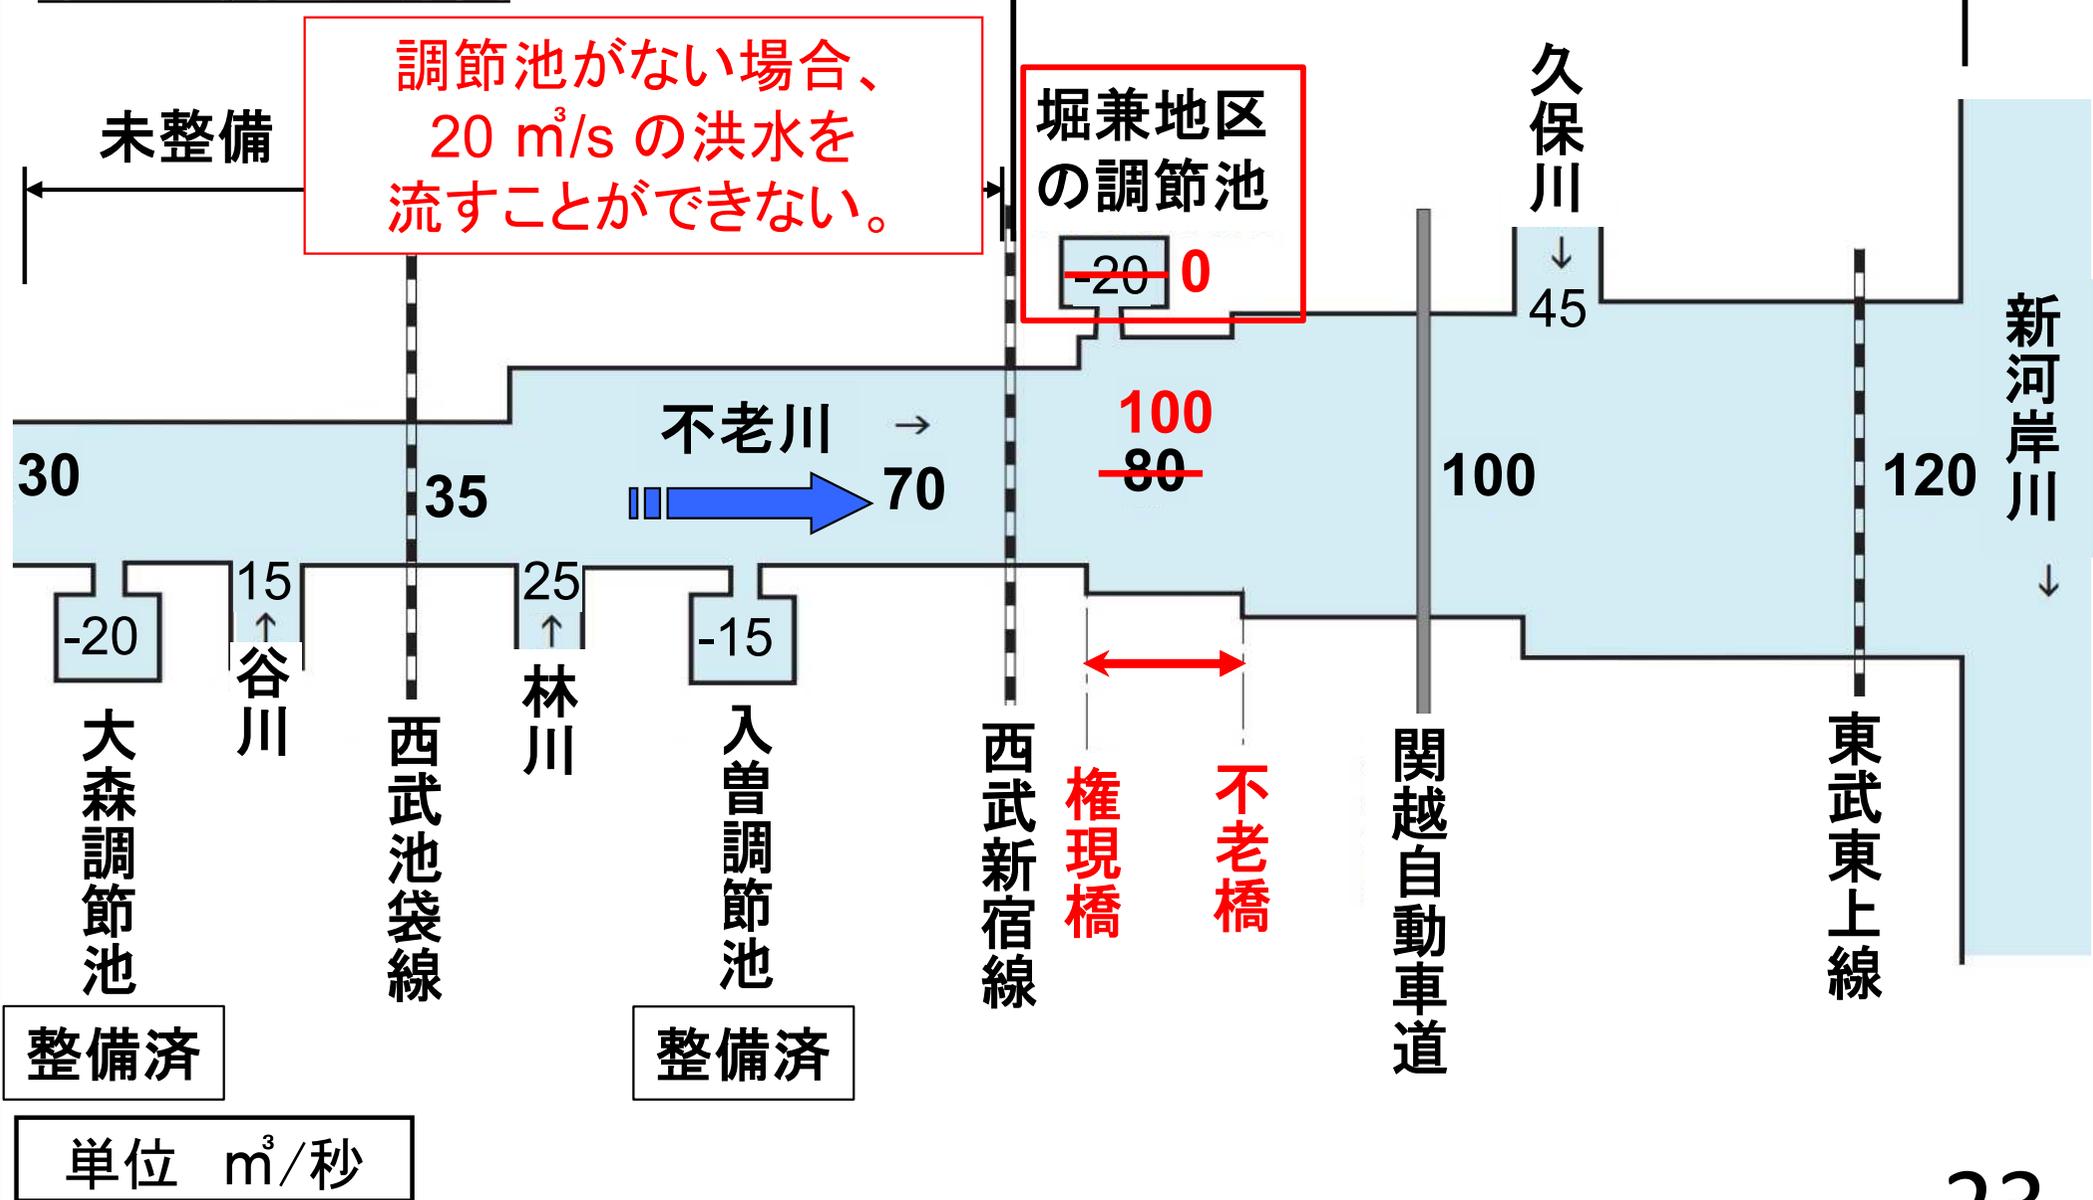
不老川流量配分図

不老川の河川改修計画（再掲）

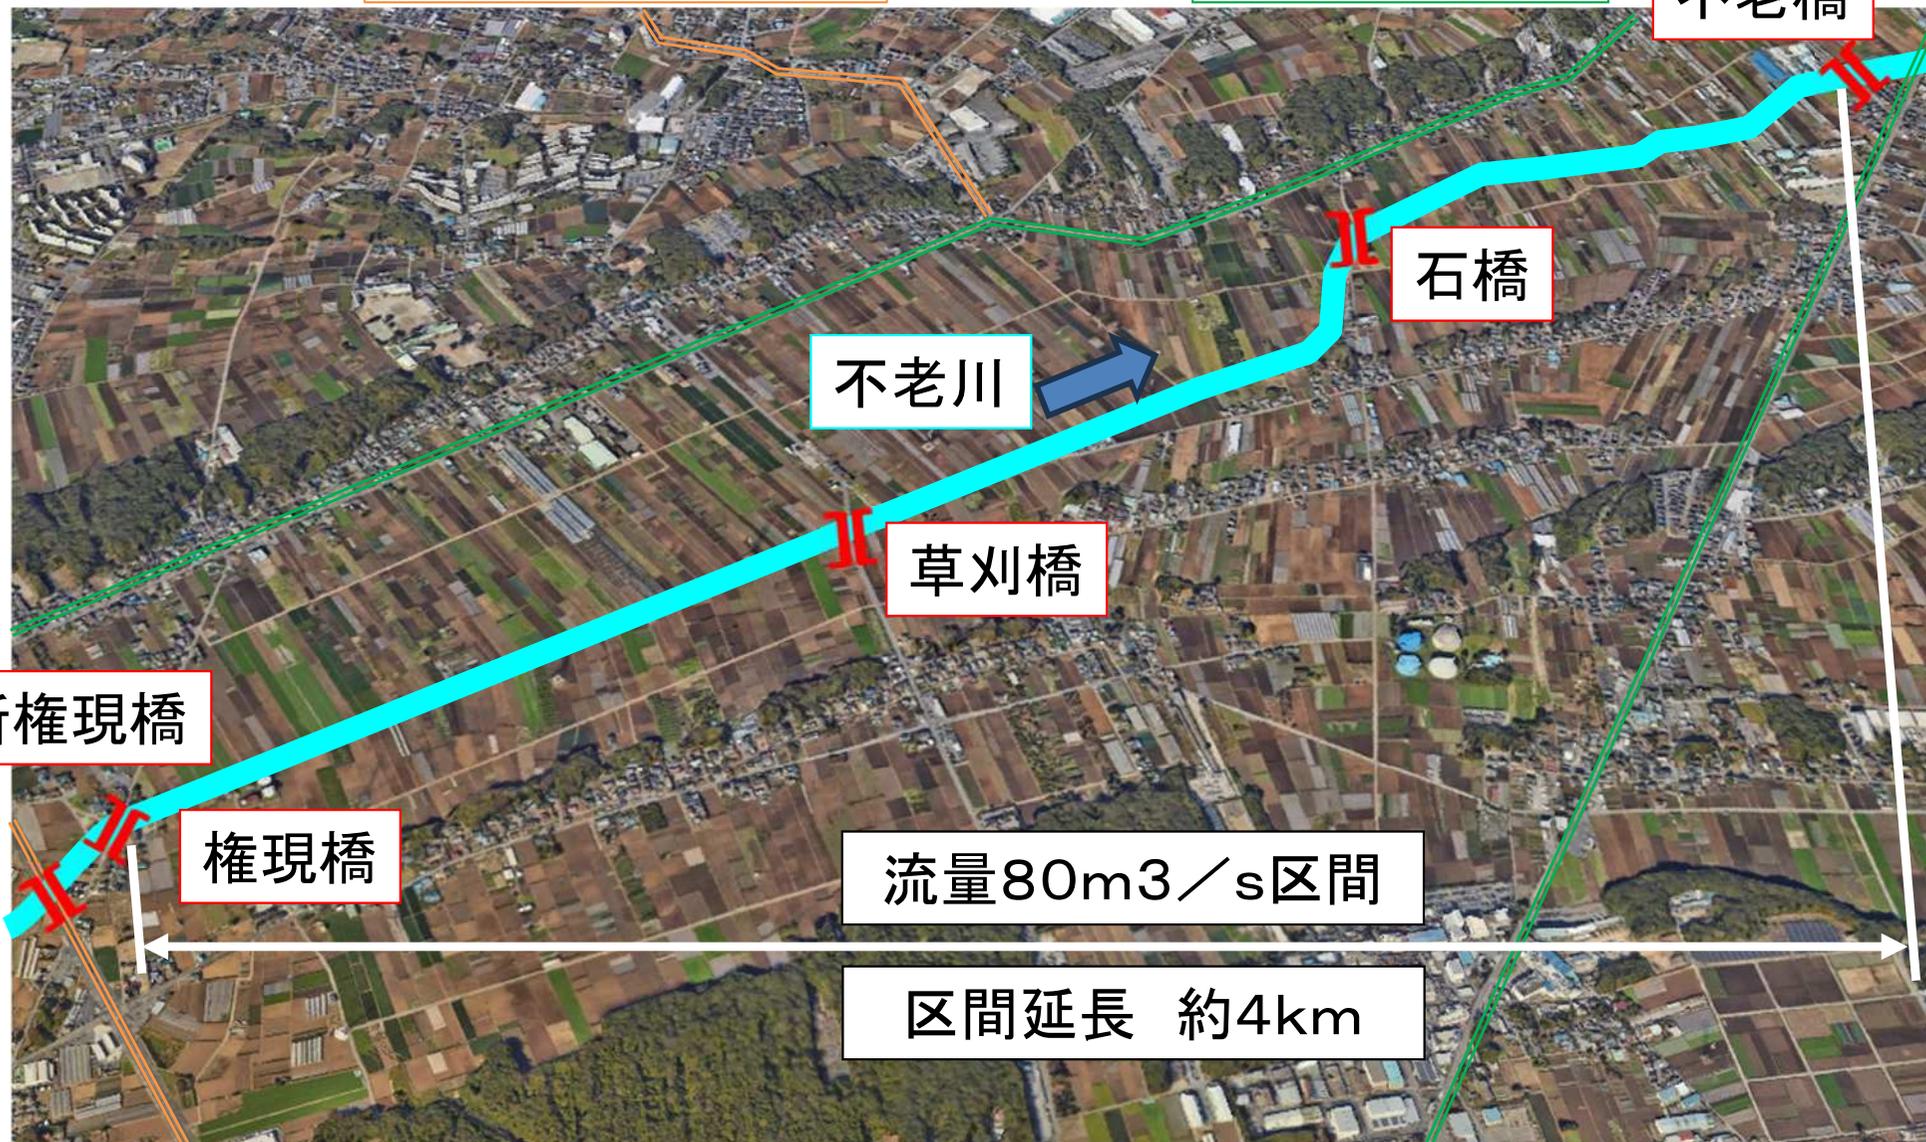
堀兼地区の調節池整備（不老橋から権現橋まで）

流量80m³/s区間

区間延長 約4km

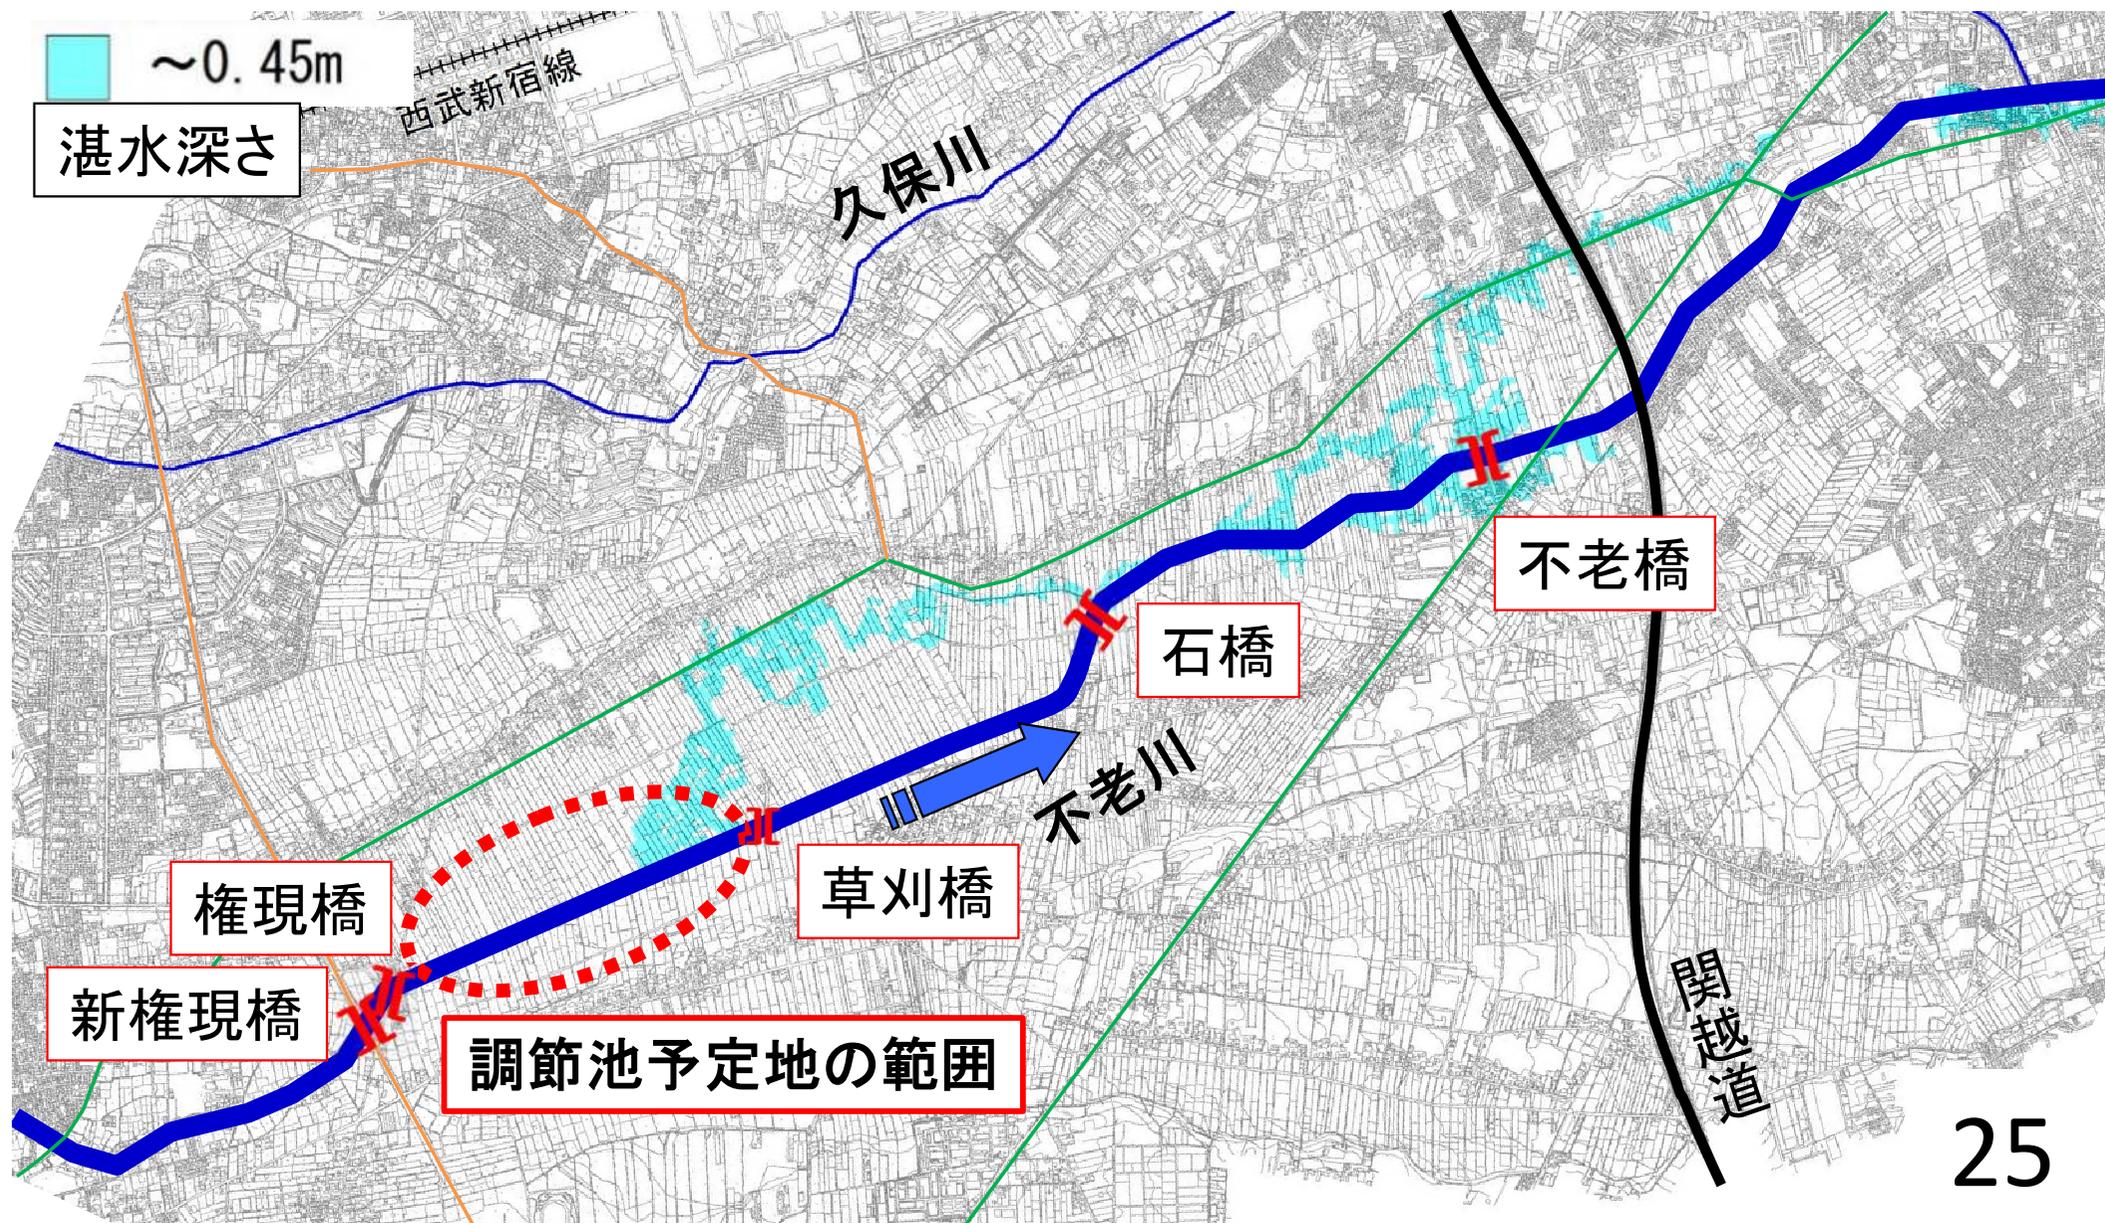
堀兼地区に調節池が未整備の場合の浸水想定図

調節池を整備せずに西武新宿線より上流の整備を進めると、堀兼地区付近で**浸水被害が発生**することが想定されます。

(1) 河川整備は、河道拡幅だけでは洪水を安全に流下させることが困難であるため、**調節池の整備**と**一体となっ**て行う**必要**があります。

(2) 調節池を整備せずに河道拡幅を進めていくと、**堀兼地区で浸水被害が発生**することが想定されます。

(3) 堀兼地区の調節池を整備することで、
浸水被害のリスクを減らすことができます。

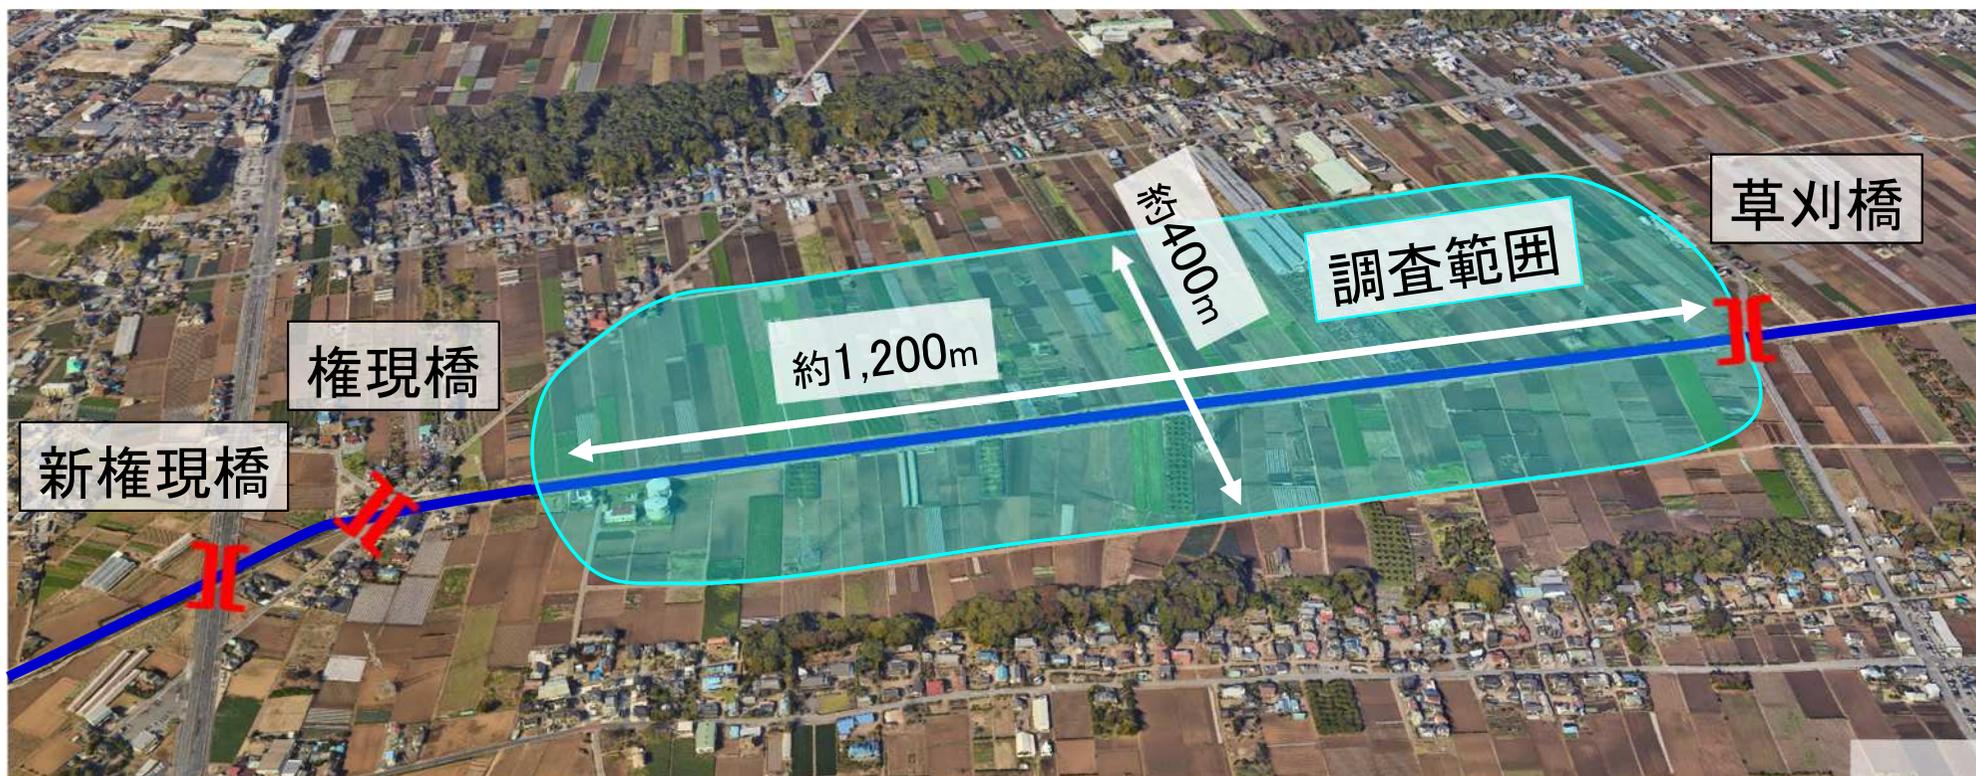
■調節池に必要な面積・体積

①面積 約 10 万～ 12 万m² (10 ～ 12 ha)

②容量(体積) 約 28 万～ 30 万m³

①調査面積 約 50 万m² (50 ha) 【下記の航空写真のとおり】

【*2】 上記の航空写真は、概ねの位置を示したものです。
