第5回埼玉県危機対策会議

流域下水道管に起因する道路陥没事故の発生及び下水道の使用制限について

令和7年1月28日に八潮市内の県道松戸草加線中央一丁目交差点内において、中川流域下水道の下水道管の破損に起因すると思われる陥没が起き、走行中のトラックが転落する事故が発生しました。

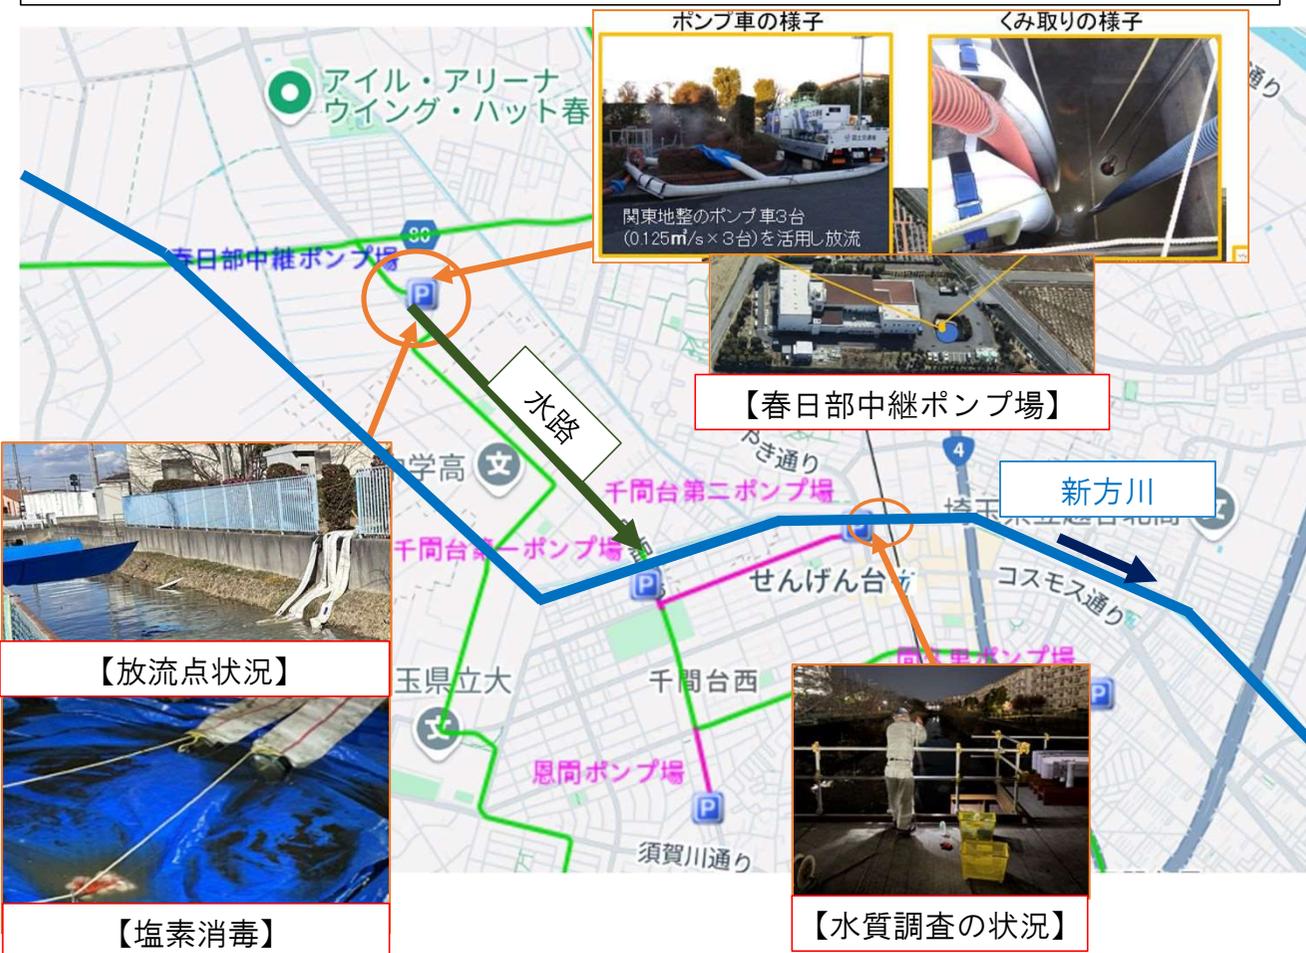
【 下水道の汚水の河川への緊急放流の状況について 】

- ・八潮市で発生した下水道管破損に関し、人命救助を優先して道路陥没現場への汚水の流量を極力減らすために、1月29日23時から、下水道の汚水を春日部中継ポンプ場より近傍の水路、新方川を經由して中川に緊急的に放流を実施
- ・放流にあたっては、国土交通省より排水ポンプ車の派遣等、協力を得ている

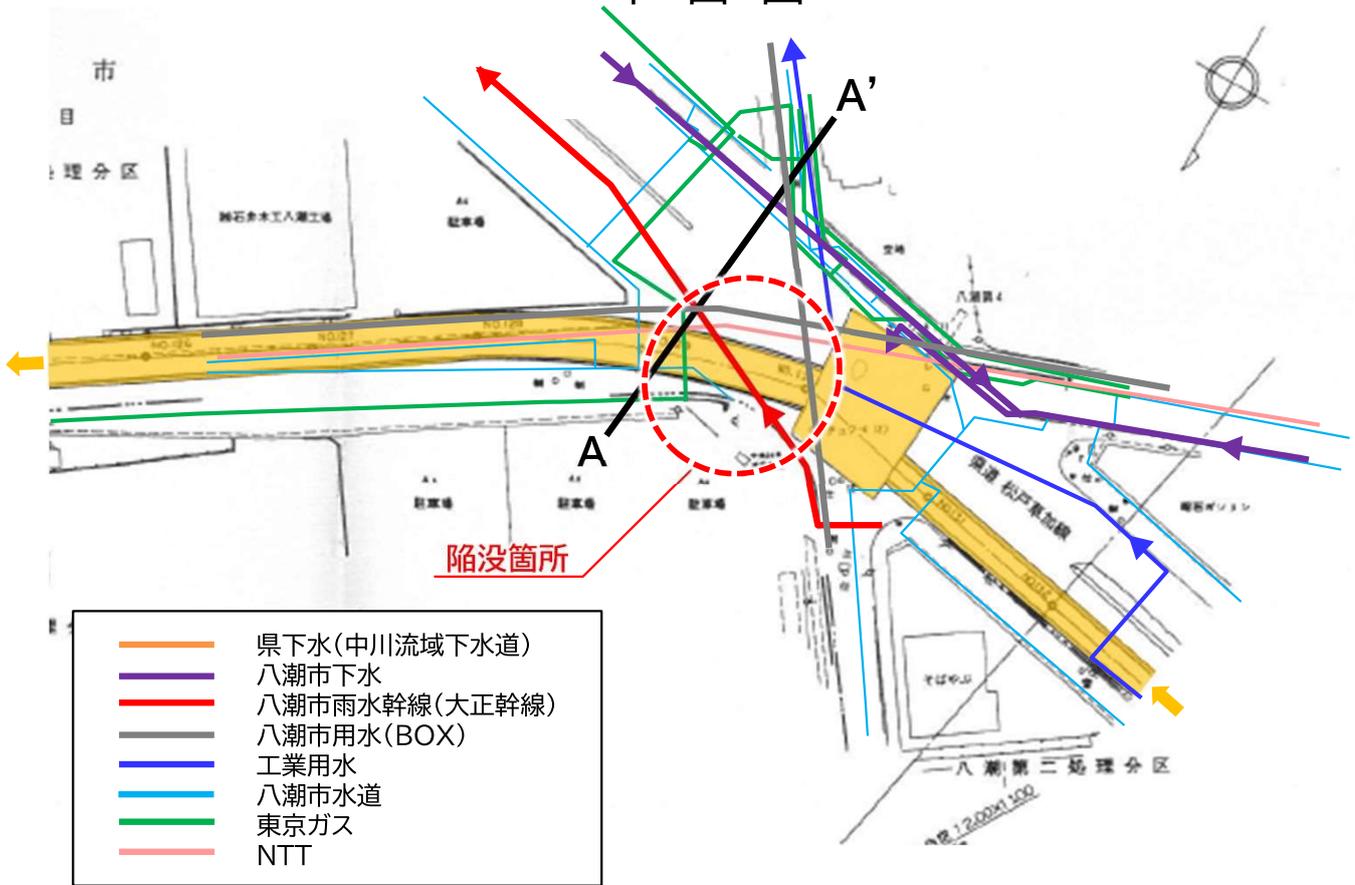
平面図

埼玉県八潮市中央1丁目交差点 占用物件埋設状況

※埋設深度や埋設位置については、図面を基に想定される箇所
