八潮市道路陥没事故 陥没箇所 全景

今後の抜本的な対策の方向性について

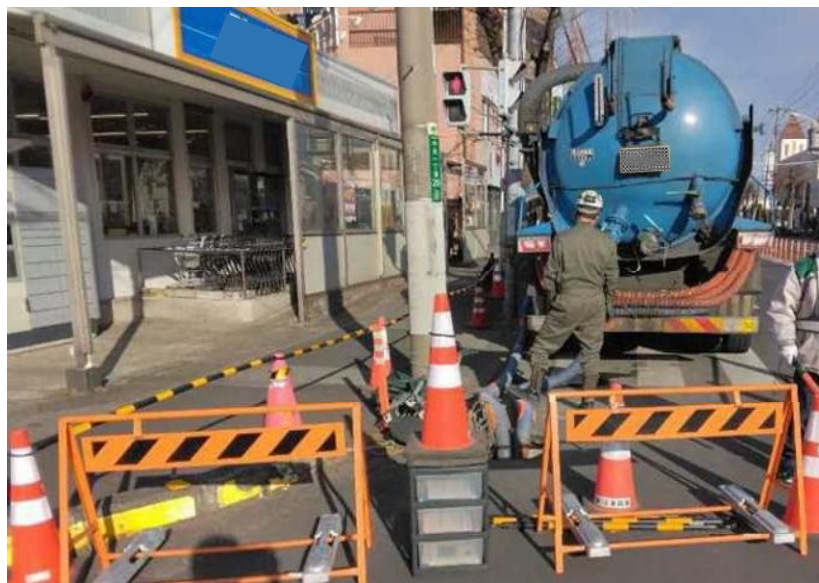
1月28日（火）から

バキューム車での移送

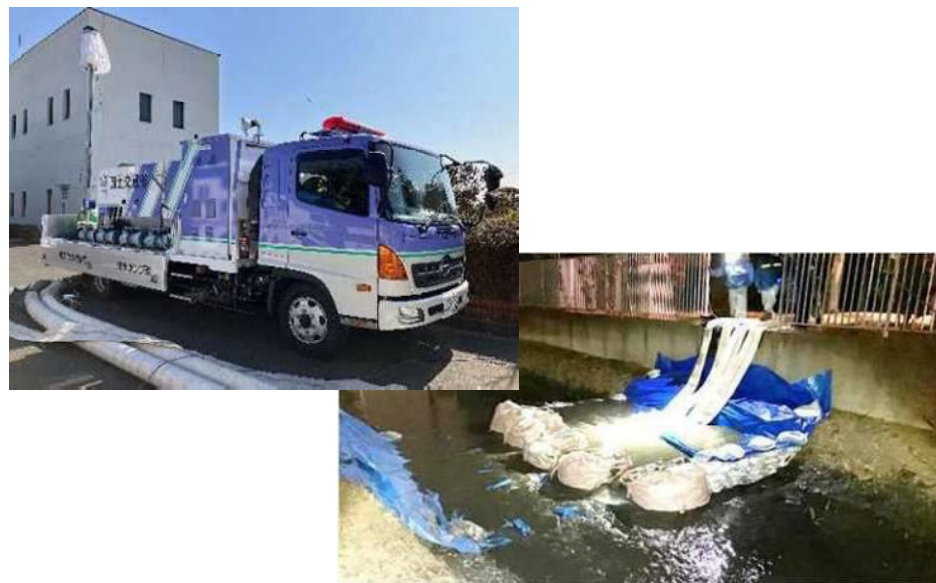
1月29日（水）から

春日部中継ポンプ場から
河川への緊急放流

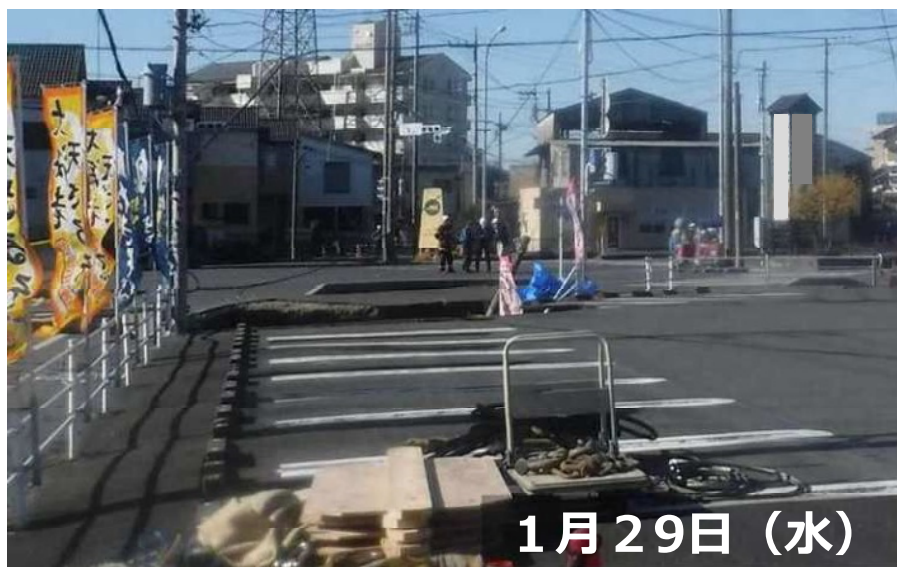
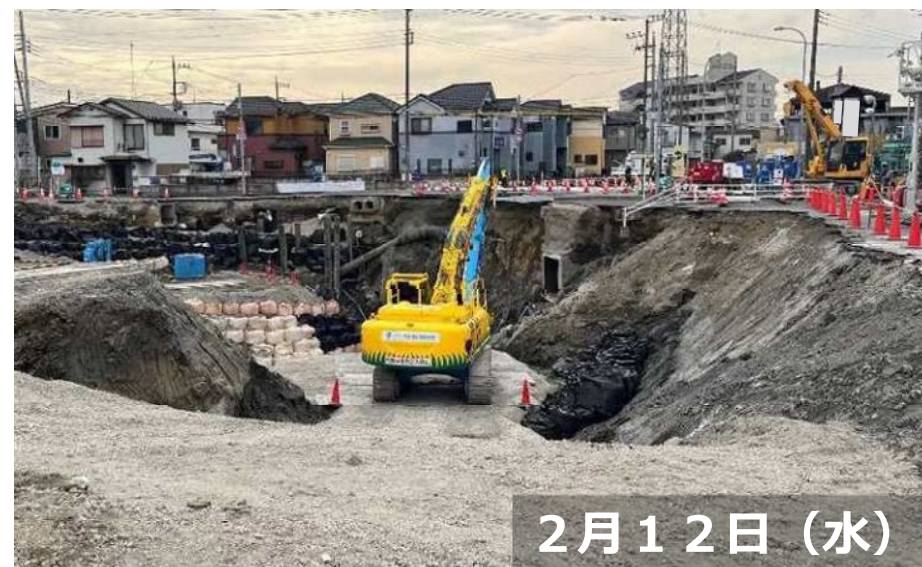
スロープ位置

八潮市道路陥没事故 スロープ整備

1月31日(金)から

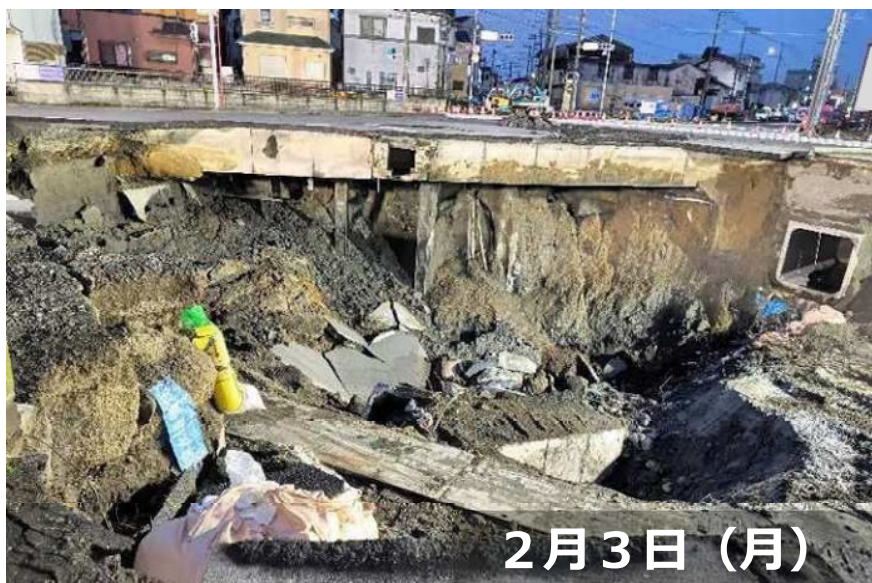
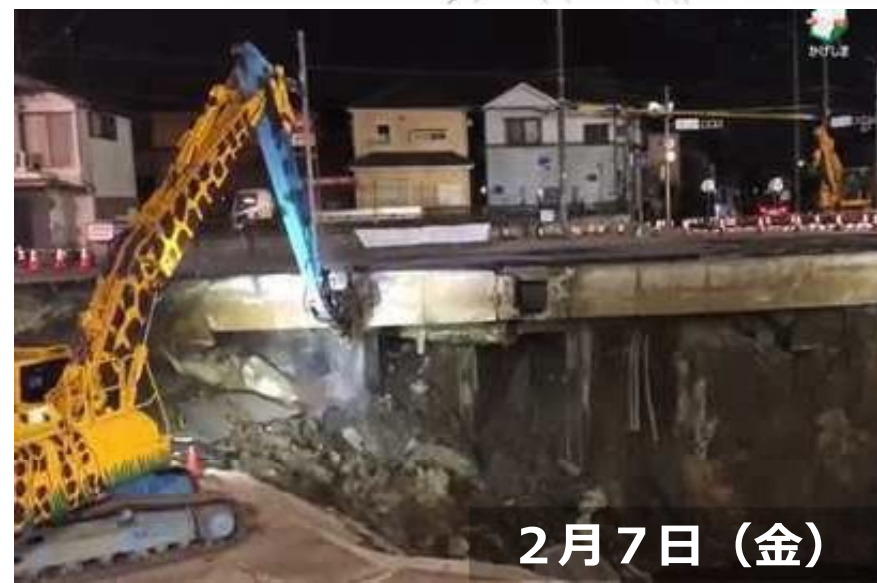
ボックスカルバート位置

八潮市道路陥没事故 がれき・支障物の撤去

2月7日（金）農業用水ボックスカルバート撤去

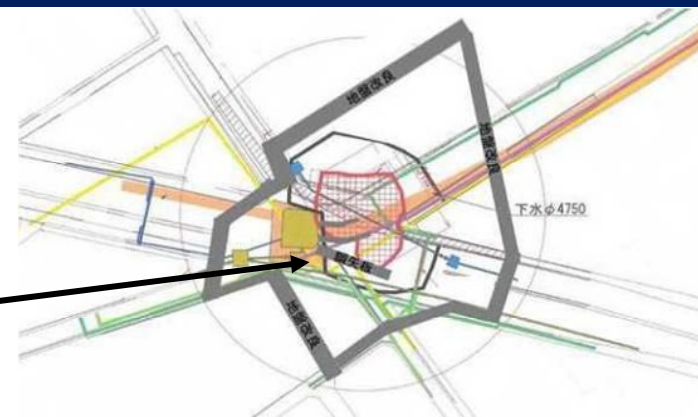
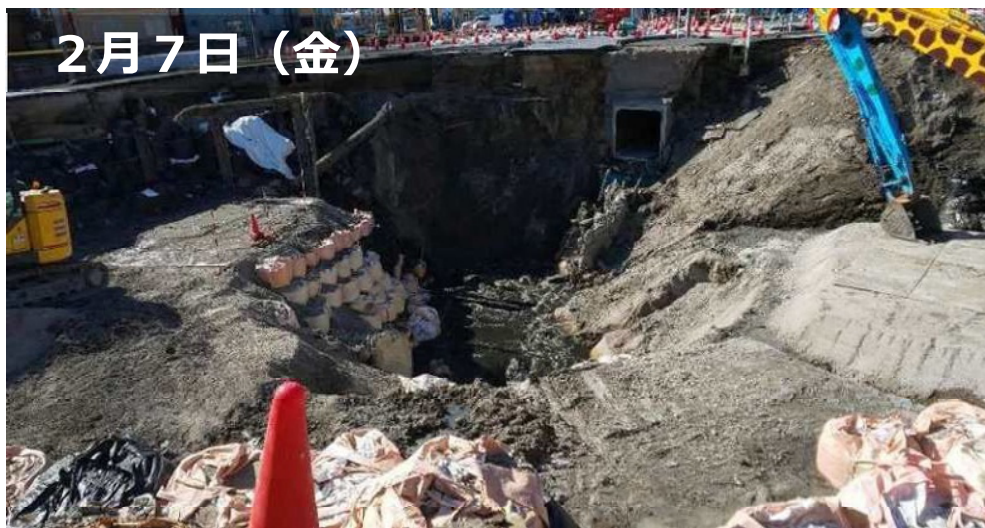
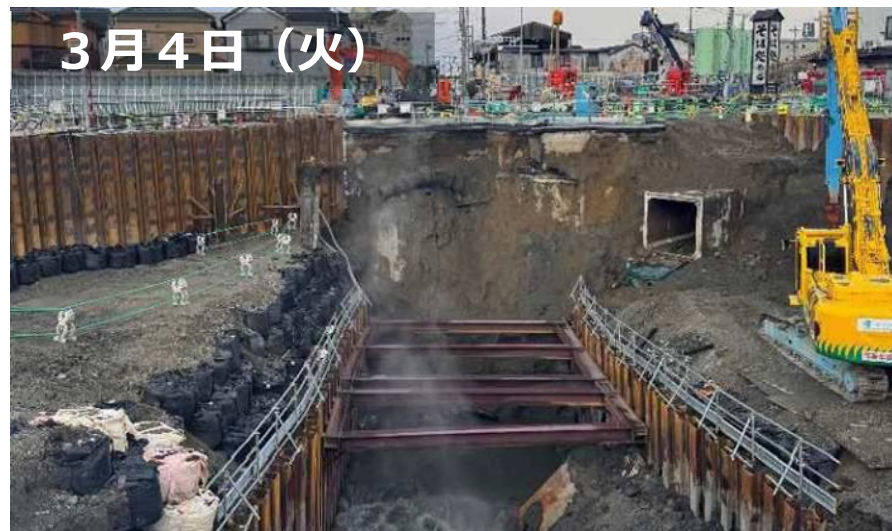
鋼矢板位置

八潮市道路陥没事故 破損下水管周りへの鋼矢板の設置

2月17日(月)から

2月7日(金)

3月4日(火)

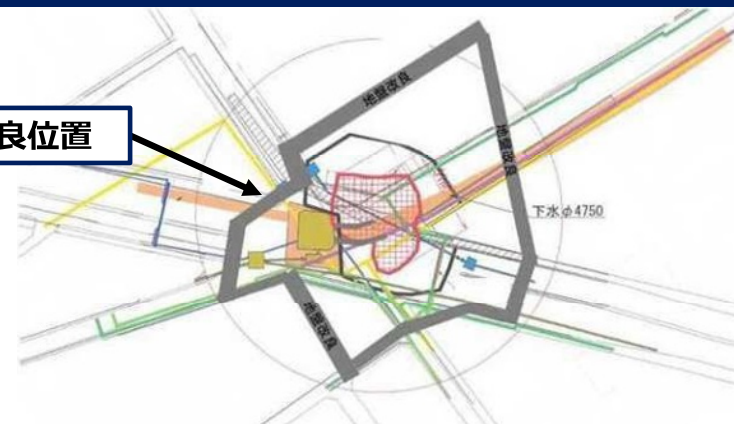
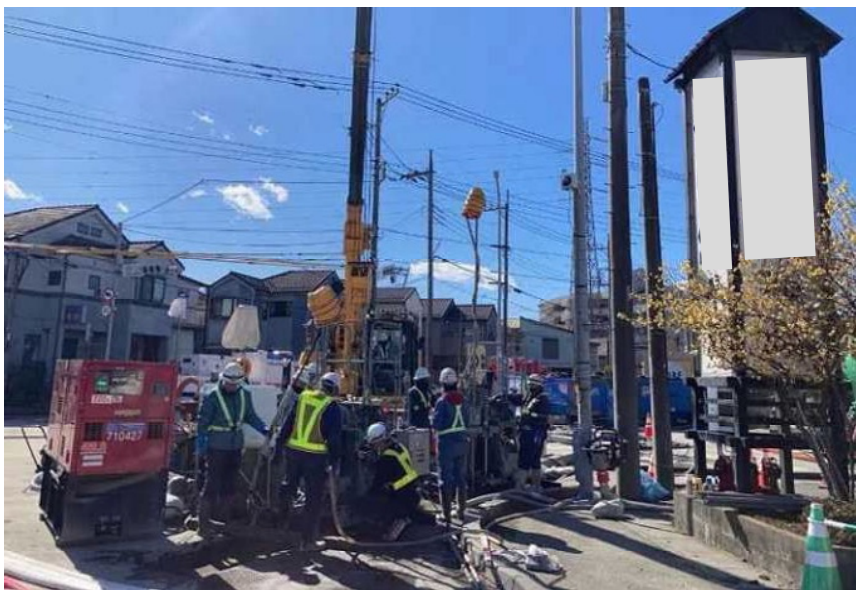
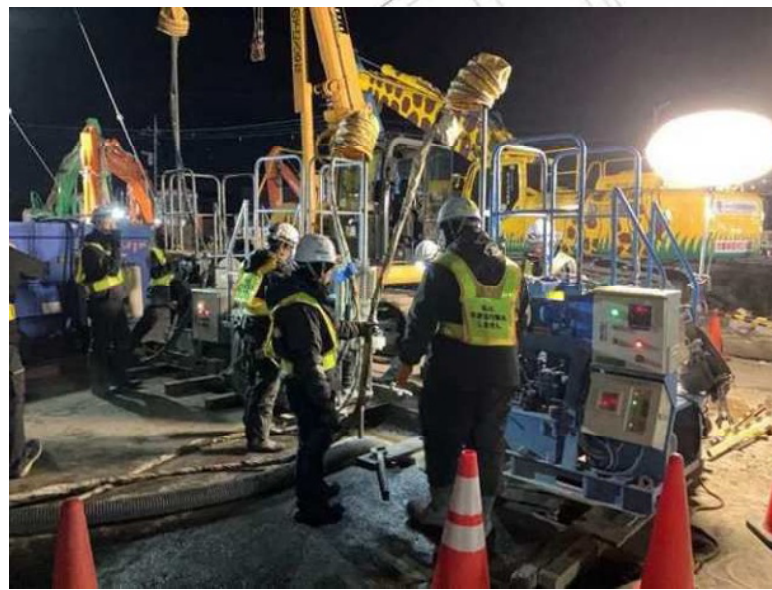
地盤改良位置

八潮市道路陥没事故 陥没箇所周辺の地盤改良

2月19日（水） 避難区域を解除

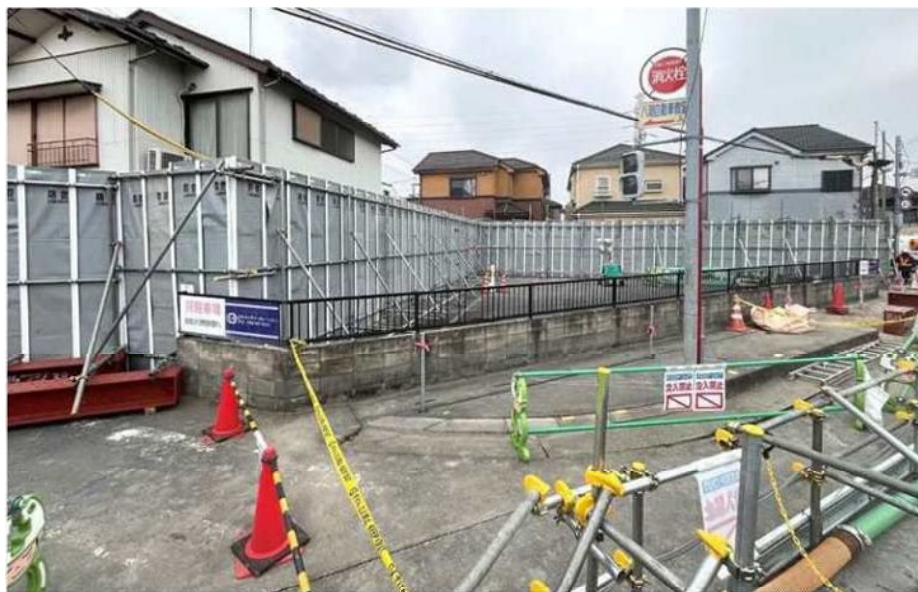
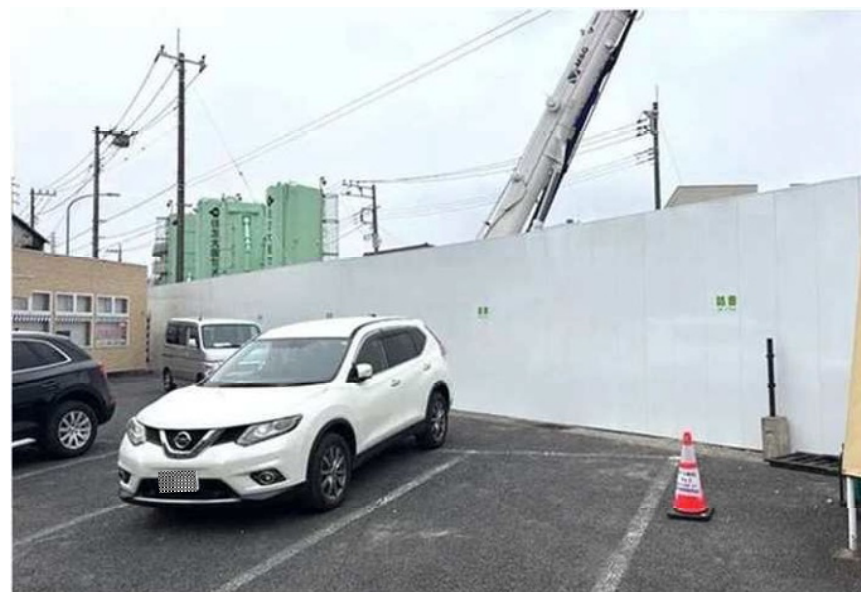
八潮市道路陥没事故 防音パネルの設置 ～環境対策～

2月25日(火)から

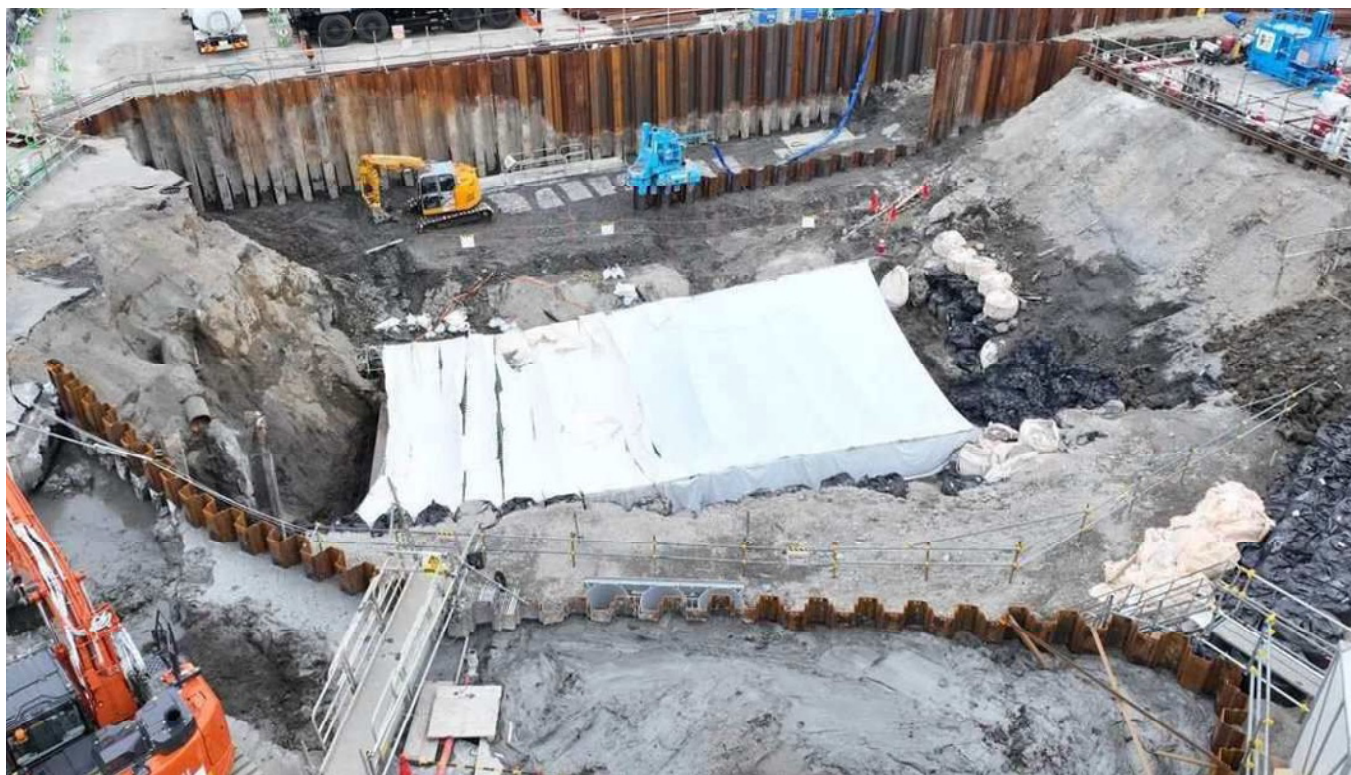
八潮市道路陥没事故 防臭シートの設置 ～環境対策～

3月8日（土）から

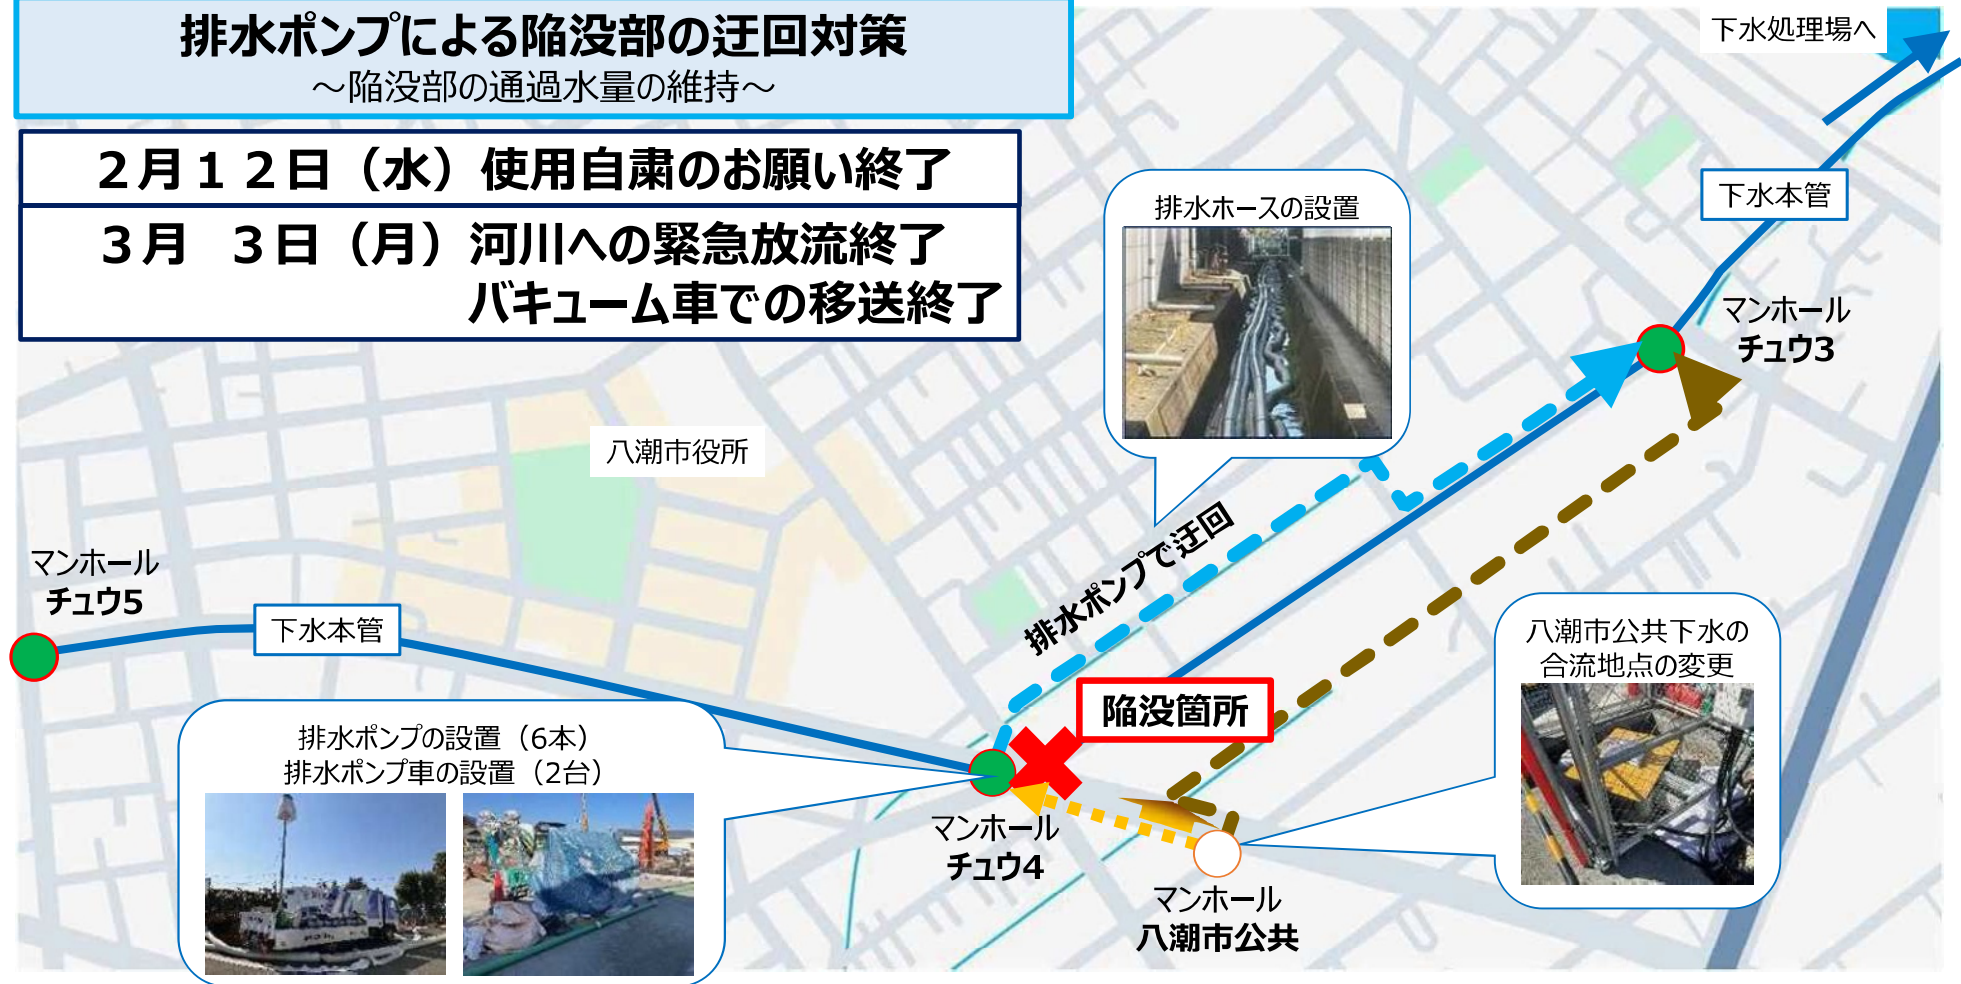
排水ポンプによる陥没部の迂回対策の強化

排水ポンプによる陥没部の迂回対策

～陥没部の通過水量の維持～

2月12日（水）使用自粛のお願い終了

3月3日（月）河川への緊急放流終了
バキューム車での移送終了

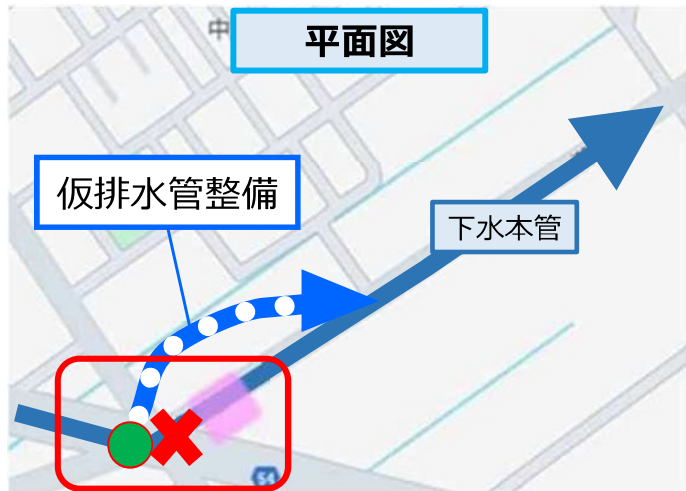
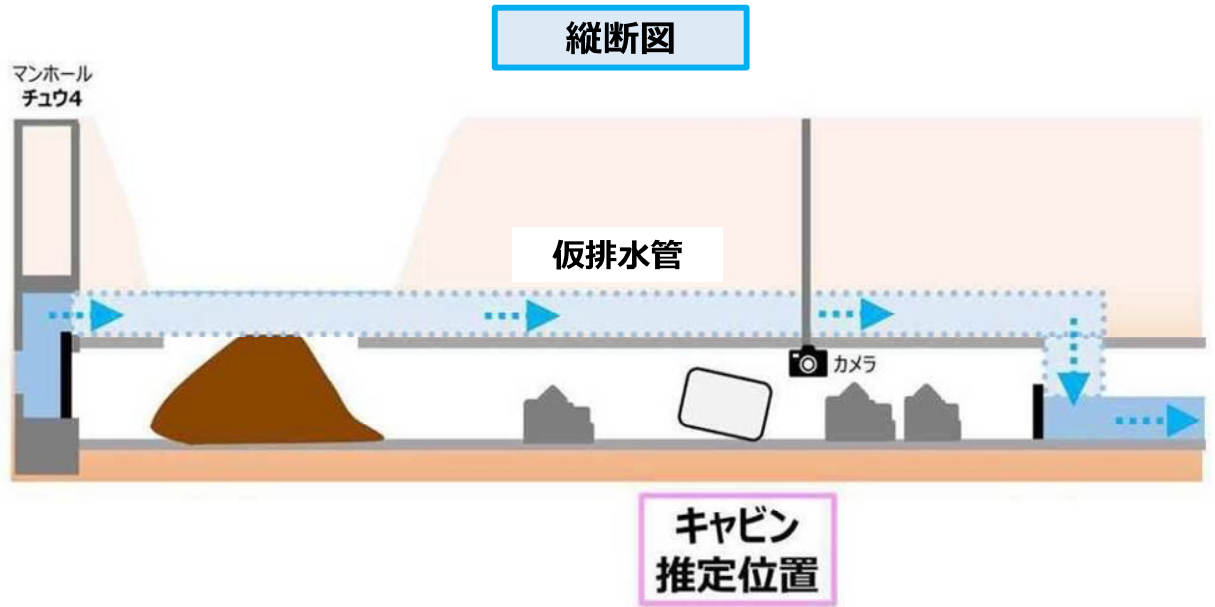
八潮市道路陥没事故 土木的措置 ～①仮排水管～

マンホール
チュウ4

陥没箇所

キャビン
推定位置

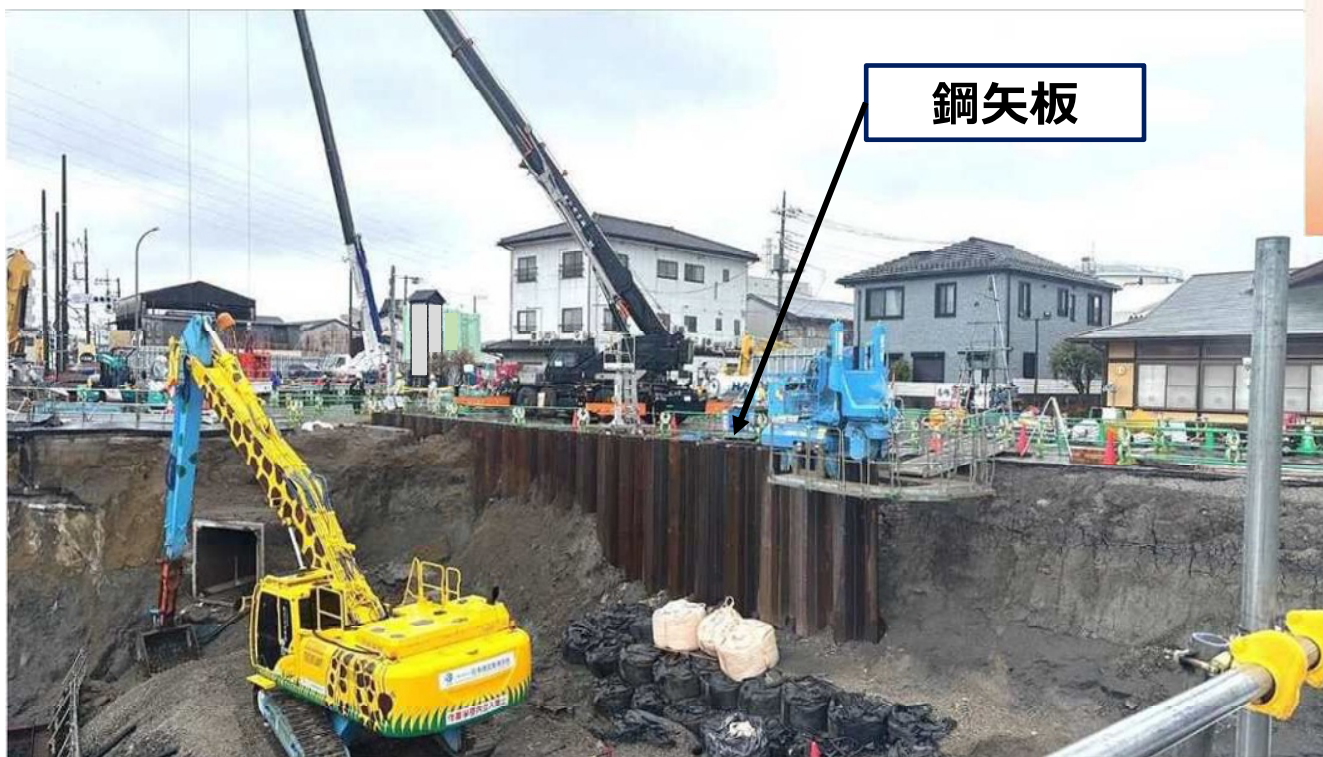
断面イメージ

八潮市道路陥没事故 ①仮排水管整備のための矢板打設

3月1日（土）着手

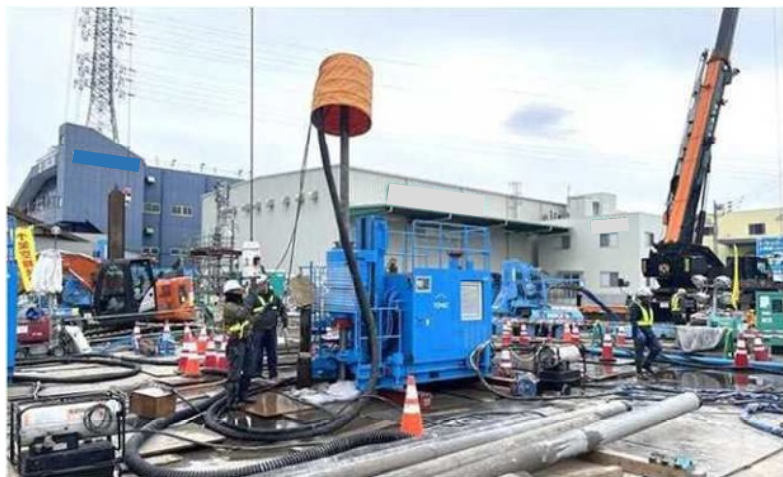
②地上からキャビンに向けて縦に掘削（地盤改良施工状況）

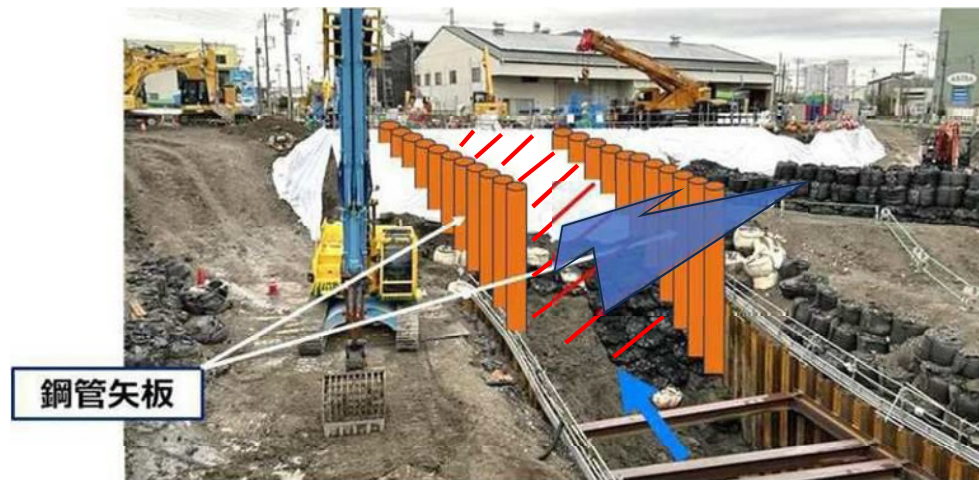
③上流からキャビンに向けて掘削（イメージ）

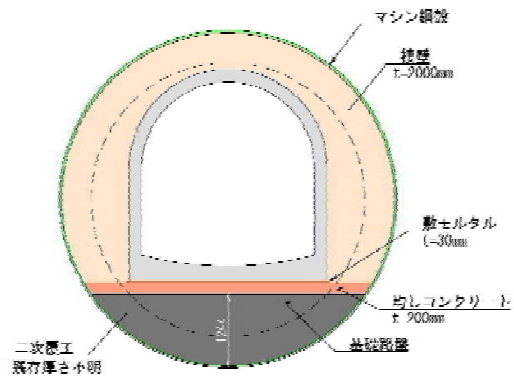
A-A断面
【チュウ4立坑側】

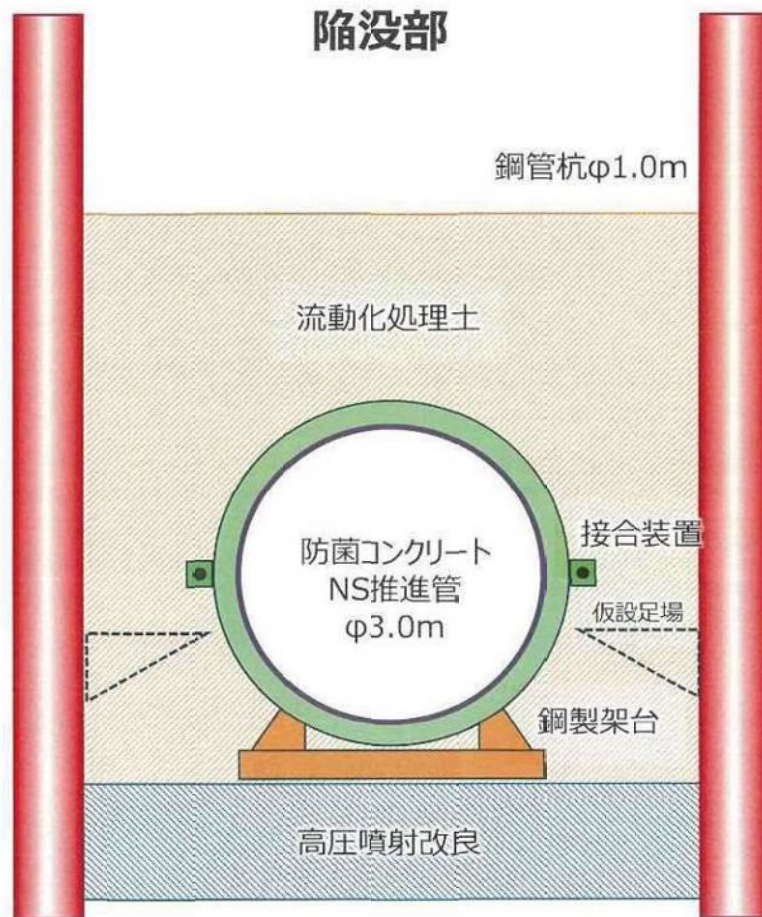
下水幹線復旧計画(案)

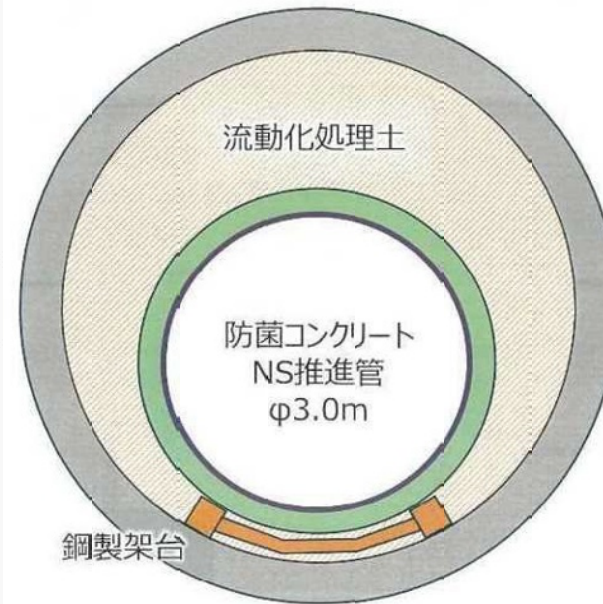
トンネル部 (劣化範囲)

- 資料2の破損した下水道管の復旧方法については、いずれも暫定的な対応であり、チュウ4～チュウ3区間の断面が不連続となることから、抜本的な対策が必要
- 抜本的な対策を実施するためには、チュウ4～チュウ3区間での大規模なバイパスが必要
- 上流側の区間には、直近の管渠内の調査において、今回の事故発生箇所よりも劣化が進行していると判定された箇所が存在

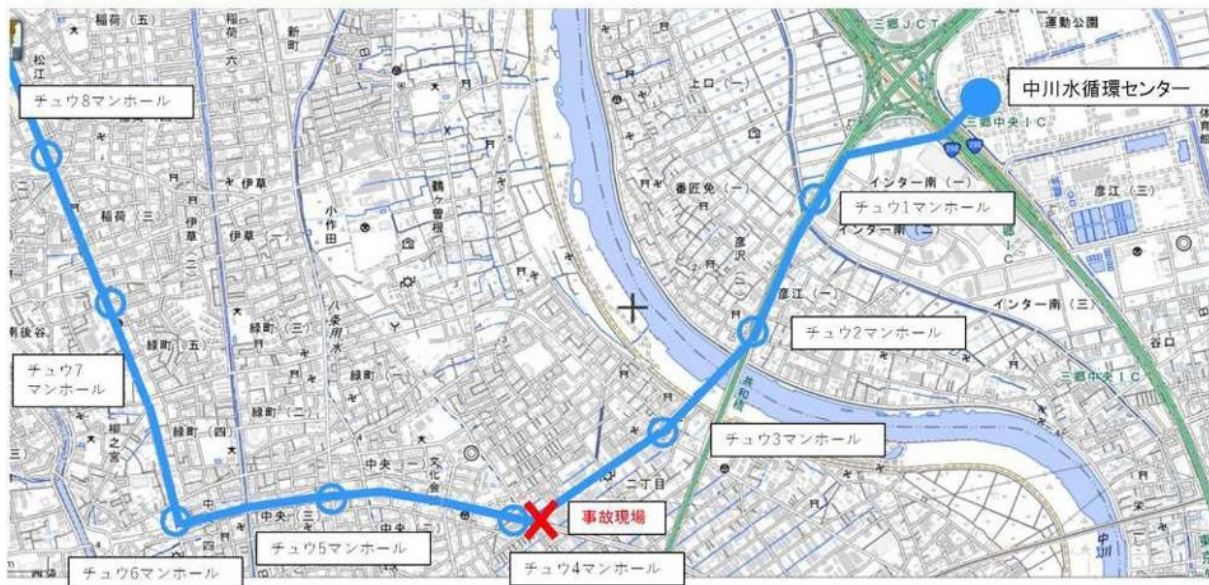
既設管のルート

- 実現可能性や概算事業費等の観点から、複数の新規管ルートと比較検討を行う
- 既設管のルートに可能な限り近いルートの方が有利となるが、シールド発進・到達立坑の施工ヤードとして利用可能な用地の確保が重要となる
- 既設管の中に新規管を配置する実現可能性についても検討を行う

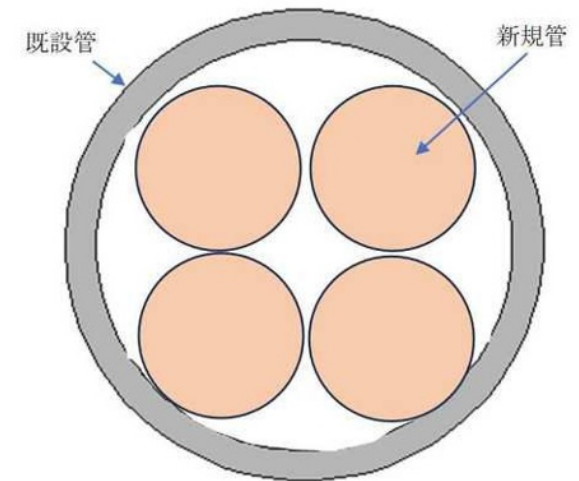
既設管の中に新規管を配置するイメージ
