学校に設置している遊具の安全確保について（依頼）

学校に設置している遊具の安全確保について

公園施設の安全管理の強化について

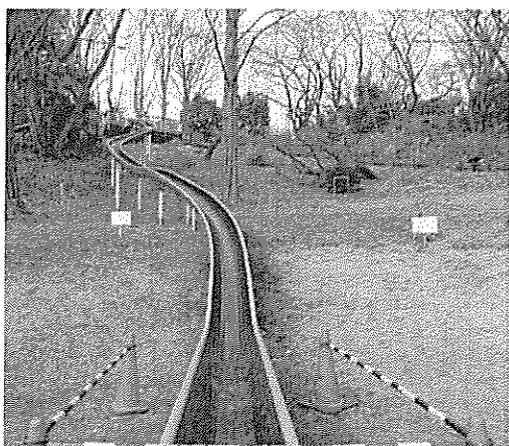
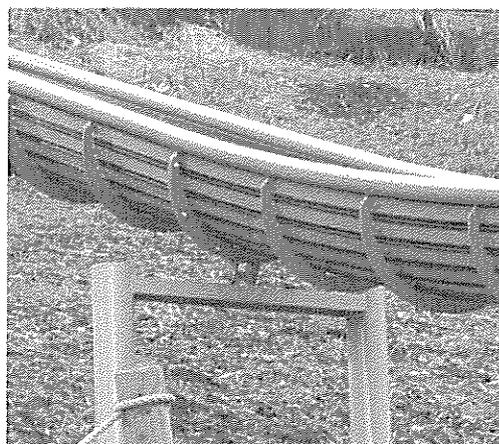
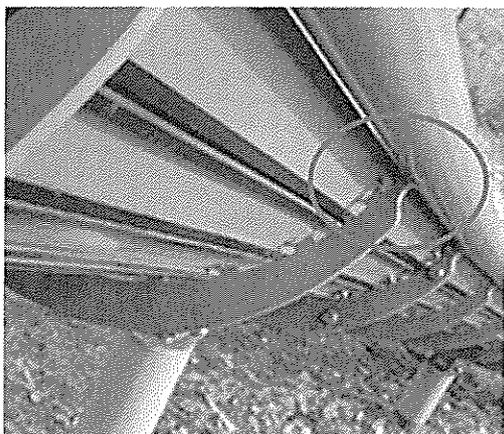
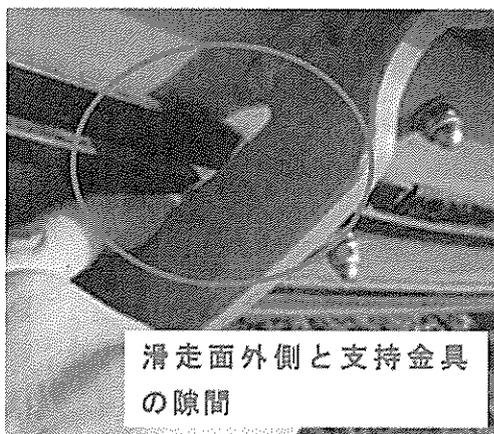
■事故関連写真

平成30年2月5日（月）午後4時頃、総合公園内において、小学4年生の女兒が滑り台を滑降中に減速しようとして側面上部を掴もうとした際、滑走面外側と支持金具の間に指が引っかかり、親指を骨折する事故が発生したので、別添のとおりお知らせする。

- 状況
- ・小学 4 年生の女兒が滑り台を滑降中に減速しようと側面上部を掴もうとした際、滑走面外側と支持金具の間に指が引っかかり、親指を骨折する事故が発生した。
 - ・事故発生後、施設を使用中止にするとともに、類似遊具も使用中止にした。
 - ・滑り台は、平成 26 年 12 月に設置。

「都市公園における遊具の安全確保に関する指針（改訂第2版）」では「4-1 計画・設計段階（4）遊具の構造」において、「遊具の構造については、（中略）以下のような安全対策を講ずる。①絡まり・引っかかり対策 衣服の一部などが絡まったり、身体が引っかかるでっぱり、突起、隙間などを設けない。突起の形状に留意し、埋め込み、ふたを被せるなど工夫をする。」としている。

都市公園の安全管理にあたっては、平成26年6月に指針の改訂を行い、公園管理者に通知したところである。貴職におかれては、指針の内容を踏まえ、計画・設計段階におけるハザードの除去や日常点検等の確実な実施を図るとともに、類似施設の設置状況等を確認するなど、安全対策に万全を期し、類似事故の再発防止に努められたい。

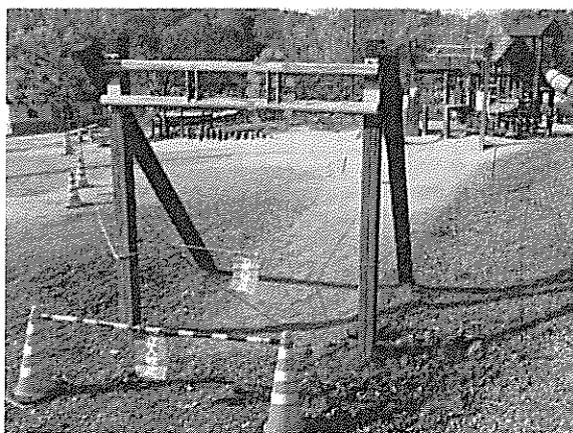
■事故関連写真

- 状況
- ・9 歳男児がターザンロープで遊んでいたところ、ワイヤーと支柱を繋ぐ金具（以下、「固定金具」という）のボルト穴が摩耗によって広がっていたことにより、固定金具が支柱から外れて落下し、腕及び足に打撲を負う事故が発生した。
 - ・固定金具の摩耗箇所は、直近に行った定期点検では発見されなかった。
 - ・固定金具は当該遊具設置（平成 6 年）以降、交換された記録は残されていない。
 - ・事故発生後、公園内の全遊具を使用禁止するとともに、市内の同種遊具も使用中止とし、点検により安全が確認できたものから使用再開することとした。

左上：遊具全景

右上：固定金具が外れた箇所

右下：破損した固定金具

「都市公園における遊具の安全確保に関する指針（改訂第 2 版）」（以下、「指針」という）では、「4-3（1）点検手順に従った確実な安全点検」において、「日常点検においては、腐食・腐朽、変形、摩耗、部材の消失などに注意し、必要に応じて専門技術者による安全点検を行うものとする。」としており、「4-3（1）点検手順に従った確実な安全点検」の解説「②安全点検の種類 c. 定期点検」において、「通常外観から確認できない重要な部材について、テストハンマーを用いた打診による異常の察知などにより、次の定期点検までの安全が確保できる状態であるかなどに着眼し、確認する必要がある。」としている。

貴職におかれては、指針の内容を踏まえ、日常点検等の確実な実施を図るとともに、類似施設の設置状況等を確認するなど、安全対策に万全を期し、類似事故の再発防止に努められたい。

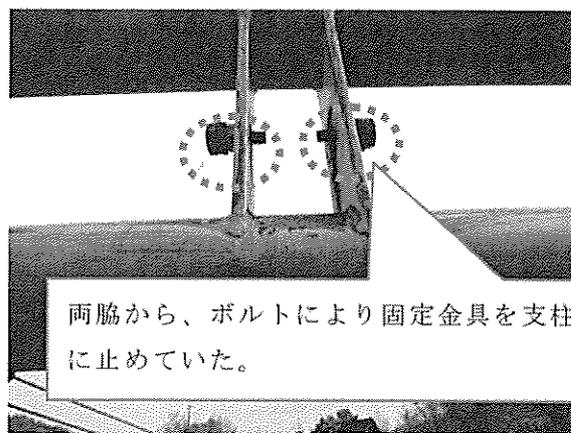
両脇から、ボルトにより固定金具を支柱に止めていた。

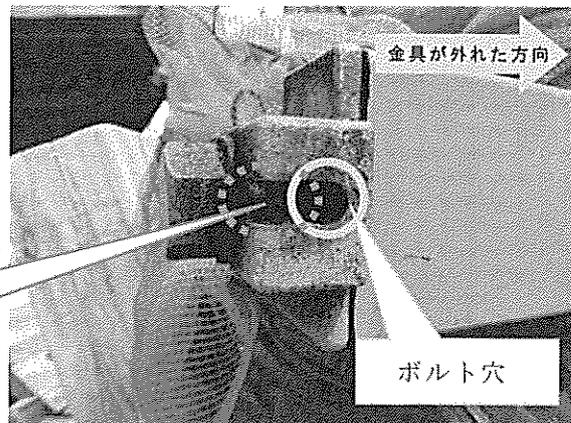
金具が外れた方向

ボルト穴

摩耗によりボルト穴が広がり、固定金具が支柱から外れた（反対側も同様の状況）

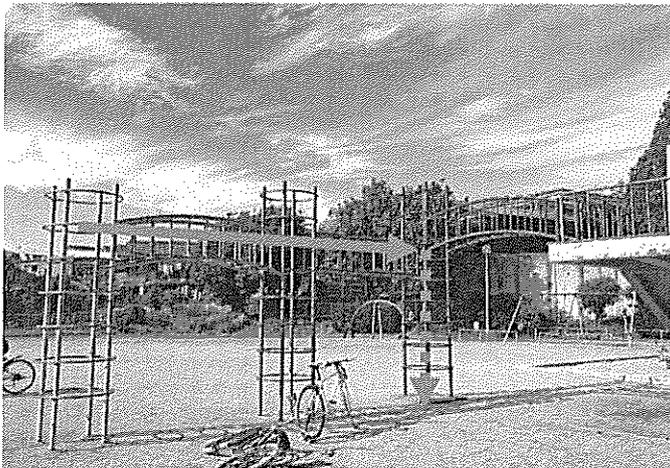
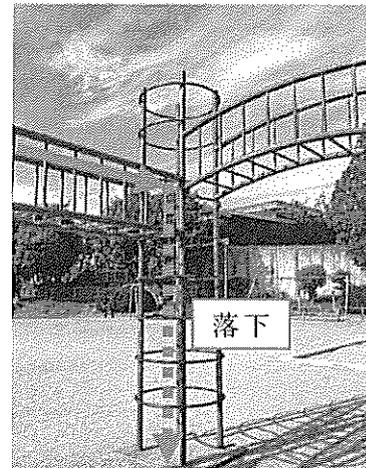
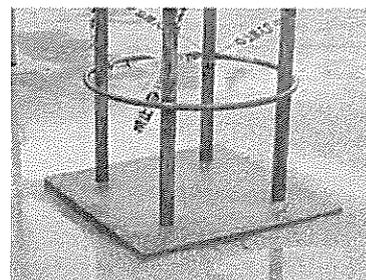
■ 事故関連写真

- 状 況
- ・ 3 歳女兒が、複合遊具で遊んでいたところ、円筒型ジム内において、90 度体を右に向ける際、添えていた左手が滑り、同時に支えていた右手も放したことから支えを失い、約 3m の高さから落下し、地面に露出していたコンクリート基礎部分に頭部を打ちつけ、骨折する事故が発生した。
 - ・ 幼児にとっては、円筒形ジムの直径が大きいことから、事故発生時と同様の動きを取った際、部材に手が届かない恐れがあった。なお、公園内において遊具の利用対象年齢に関する情報等の掲示はなかった。
 - ・ 事故発生後、当該遊具の使用を停止。
 - ・ 市内の他の公園に今回事故の発生した遊具と同様の構造の遊具がないか、確認作業を実施予定。

左上：遊具全景
右上：円筒型ジム部分
右下：円筒型ジム基礎

また、「4-1（3）遊具の配置及び設置面への配慮」において、「遊具は、落下・転倒の際に受ける衝撃が大きいコンクリートやアスファルトなどの硬い設置面には配置しない」、 「4-4（2）安全管理の啓発と指導」において、「安全確保に関する情報提供の方法には、遊具の利用対象年齢に関する情報等の公園での掲示のほかに、子どもと保護者の自己責任において注意する必要がある事項等をまとめたパンフレットの作成や地方公共団体発行の広報紙への掲載、幼稚園・保育所、児童館、学校など子どもに関わる施設、地元自治会への指導協力依頼などがある」としている。

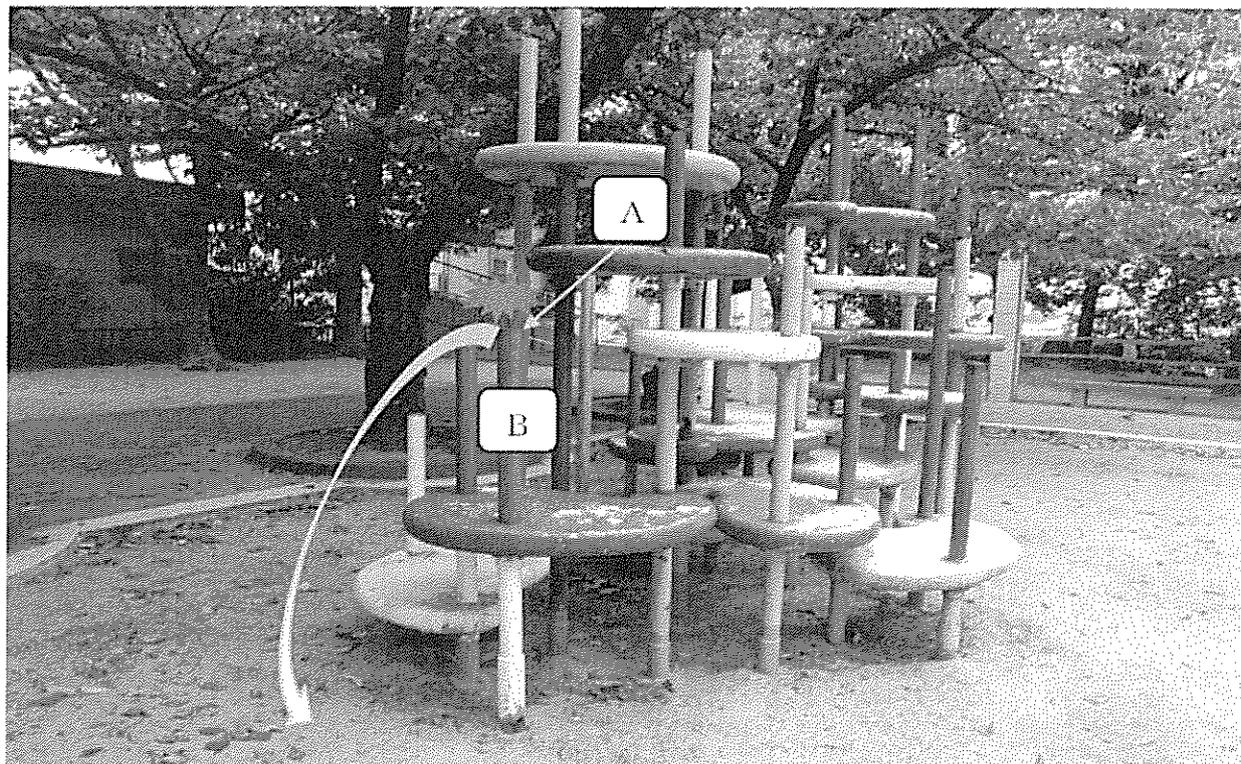
■事故関連写真

- 状 況
- ・7歳女児が、ジャングルジムのコンクリート製デッキから、斜め下方方向にある鋼鉄製柱天板部分に手を着いて下に降りようとした際、着いた手が滑り体重がかかった状態で落下。鋼鉄製柱天板部分で腹を打ち、内臓損傷を負う事故が発生した。
 - ・これまで行われた定期点検においては、劣化診断のみにより判定がなされており、遊具の形状に関する点検はされていなかった。
 - ・事故発生後、応急処置としてフェンスバリケードにより囲い、使用禁止とした（同都市内において同類遊具を設置している他1箇所も同様）。今後の対応として、当該遊具の撤去を検討中。

A地点からBの鋼鉄製柱天板部分に手を着いて下に降りようとした際、着いた手が滑り、体重がかかった状態で落下。Bの天板部分で腹部を打った。

当該遊具は、指針策定前の昭和47年に設置されたものであるが、落下が予想される場所に鋼鉄製柱が突き出ているという構造は、重大な事故につながる物的ハザードとして対応を検討すべきであり、定期点検等においては、劣化の進行状況のみでなく、遊具の構造についても指針を参考として確認し、事故の防止に努められたい。

貴職におかれては、指針の内容を踏まえ、日常点検等の確実な実施を図るとともに、類似施設の設置状況等を確認するなど、安全対策に万全を期し、類似事故の再発防止に努められたい。
