学校に設置している遊具の安全確保について(通知)

学校に設置している遊具の安全確保について

都市公園の安全管理の強化について

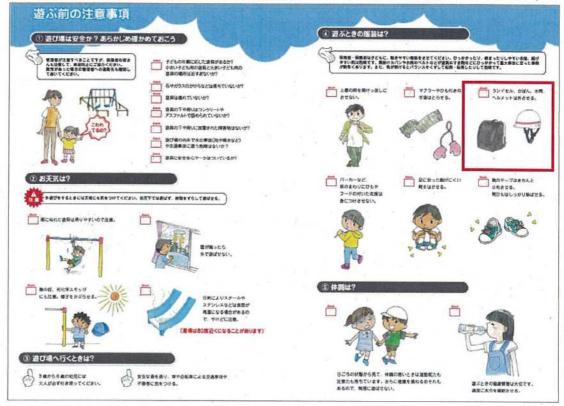
- ■発生日 令和2年5月7日(木)
- ■発生場所 人口約20万人以上の都市
- ■発生公園 街区公園
- ■状 況 ・本事故は、8歳男児がヘルメットを被ったまま樹高3m程度の木に登り、 転落、ヘルメットが枝にひっかかり、ヘルメットのあご紐が首にかかり ぶら下がり状態になったもの。
 - 【参考】一般社団法人日本公園施設業協会では、人的ハザードによる遊具と遊び場での事故を軽減することを目的として、幼児を見守り指導する保育者と保護者などのために、遊具の安全な利用方法の啓発パンフレットと紙芝居「仲良く遊ぼう安全に」を制作、配布しています。(https://www.jpfa.or.jp/activity/nakayoku/)
 - ※パンフレット (P7,8 抜粋)

遊ぶ時の服装に関する注意事項が記載されています。

他にも看板掲示等に役立つ情報が記載されておりますので参考にしてください。
