2 豚コレラ (CSF) 発生 5 農場における埋却方法と課題

熊谷家畜保健衛生所

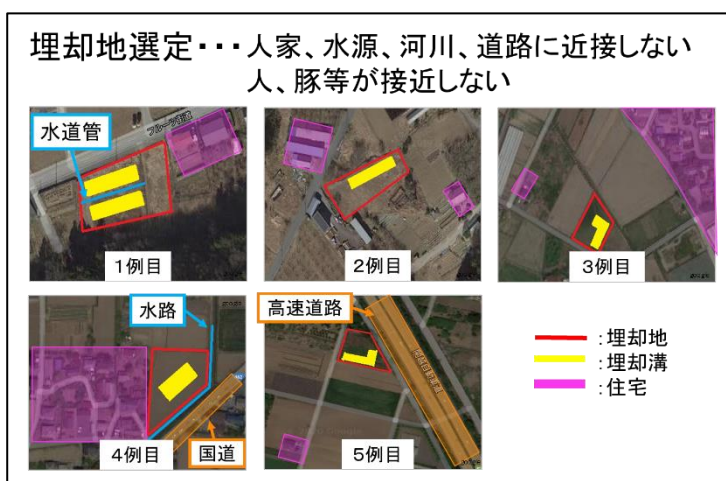
図 1 立地状況

埋却処理は埋却地選定後、掘削、投入、覆土の手順で実施する。埋却地の選定について指針には、「埋却地は人家、水源、河川および道路に近接しない場所であって、日常、人及び豚等が接近しない場所に限る」とされている。図 1 は本県での発生事例における埋却地の立地状況を表している。1 例目と 4 例目は埋却地に隣接して住宅があり、その他の 3 例においても、埋却地から 200m 以内に住宅があった。また、4 例目と 5 例目においては、水路や国道、高速道路が近接していた。

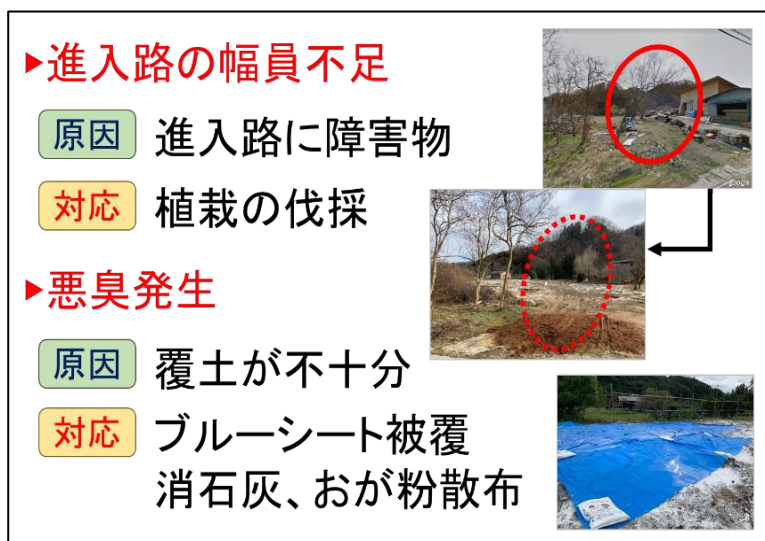
図3 問題と対応(2例目)

2 例目で発生した問題は、進入路の幅員が不足し重機が搬入できなかったことと、埋却後の悪臭発生であった。道路から埋却地への進入路の中央部に木が存在していたため木を伐採し、重機の搬入経路を確保した(図3)。埋却完了後に発生したガスの噴出による悪臭に対しては埋却溝全体をブルーシートで覆い、2週間に渡り毎日消石灰とおが粉の散布を行った。なお、ガスの噴出の原因は埋却の際に覆土の転圧が不十分であったためと考えられる。

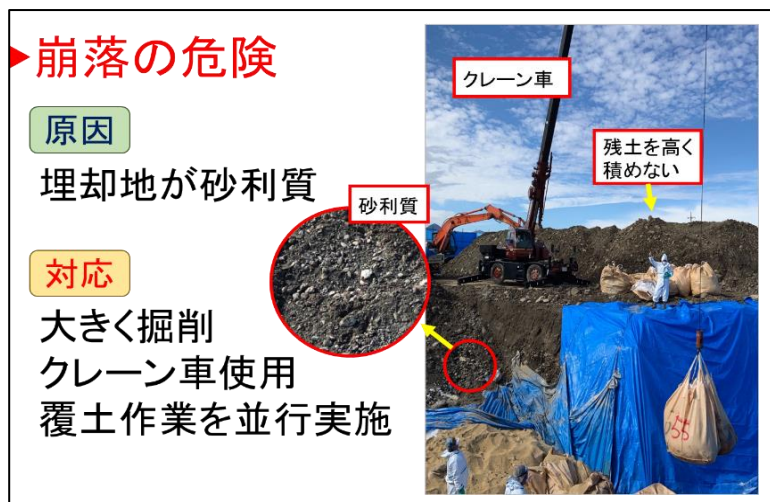
図 4 クレーン車の使用 (3 例目)

3 例目は埋却地の地質が砂利質であったため、埋却溝崩落の危険があった。そこで埋却溝を大きく掘削して法面を緩やかにし、崩落のリスクを回避した。また、他の発生例ではフレコンの投入は重機が埋却溝に入って作業をしたが、本例においては崩落の恐れにより入ることができなかったため、フレコンの投入にクレーン車を用いて対応した(図

4)。その他にも掘削の際に出た残土を高く積み上げることができず、残土を置くスペースが不足したため、投入作業と並行して覆土を開始し、スペースを確保した。
