5 高病原性鳥インフルエンザ発生 1 農場における経営再開

事例

熊谷家畜保健衛生所

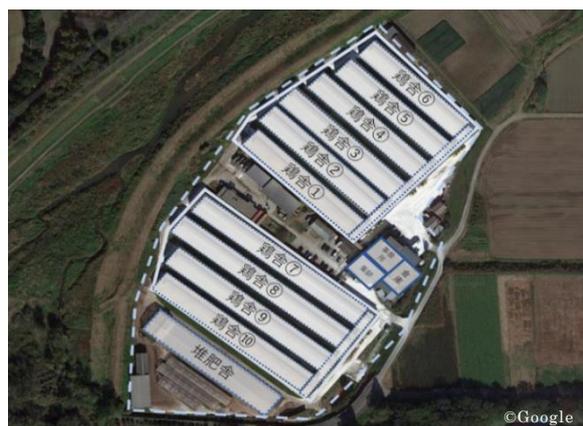
図 1 農場内配置図(発生時)

当該農場は、約 19 万羽を飼養する採卵鶏農場であり、鶏舎数は 10 棟、全て高床式開放鶏舎であった(図 1)。令和 4 年 12 月 17 日に HPAI が発生し、同月 23 日に防疫措置が完了した。

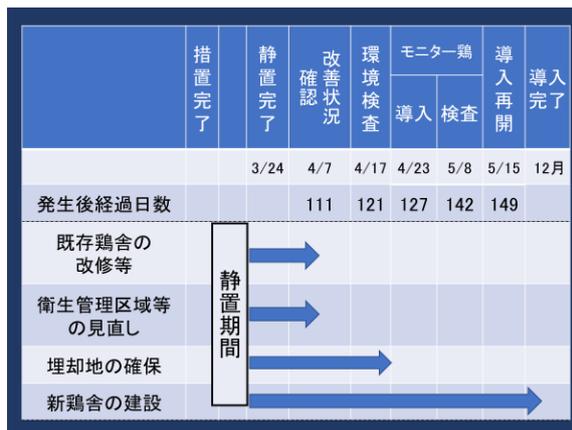
図2 飼養衛生管理改善計画

それぞれの作業予定を基に飼養衛生管理改善計画を作成し、再導入に向けた検査スケジュールの調整を行った(図2)。既存鶏舎の改修等や衛生管理区域の見直し等は改善状況確認の立入までに、埋却地の確保は、鶏舎解体作業の進捗等からモニター鶏の導入までとした。

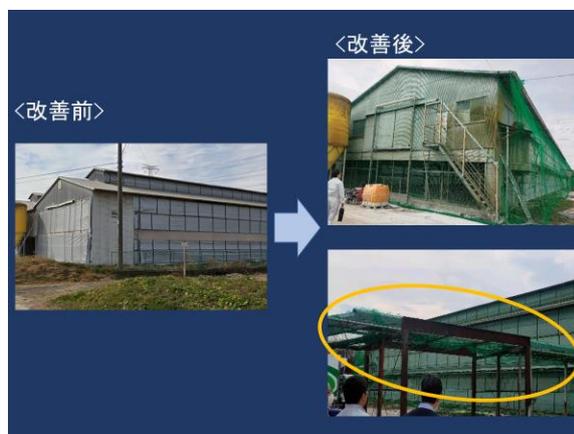
図3 防鳥ネットの設置

①既存鶏舎では、窓に設置した金網で野生動物の侵入防止対策を行っていたが、新たに鶏舎全体を覆うように防鳥ネットを設置し対策を強化した(図3)。鶏舎外にある集卵レーンについても防鳥ネットを設置した(図3)。また、既存鶏舎は鶏舎入口側が通路でつながっていたが、鶏舎間の通路に新たに仕切りを設置し、各鶏舎を完全に分割した(図4)。各鶏舎の分割に伴い、鶏舎管理者についても2、3鶏舎ごとの複数名配置を、各鶏舎に正副担当2名の配置とした。作業時の衛生対策強化は、踏込消毒槽、手指消毒、専用長靴の使用に加え、鶏舎専用の防じん服を着用することとした(図5)。管理者の設置と衛生対策については、新鶏舎においても実施することとした。

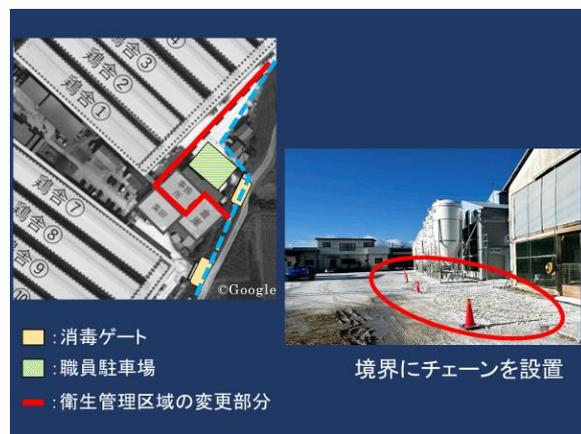
図6 衛生管理区域の変更及び明瞭化

②事務所付近の衛生管理区域は農場の敷地に沿うように設定されており、職員用駐車場はその内側になっていた。今回、事務所および職員駐車場が衛生管理区域外となるように設定を変更し(図6)、農場内の境界部分についてチェーンおよび三角コーンを設置することで明瞭化を図った。

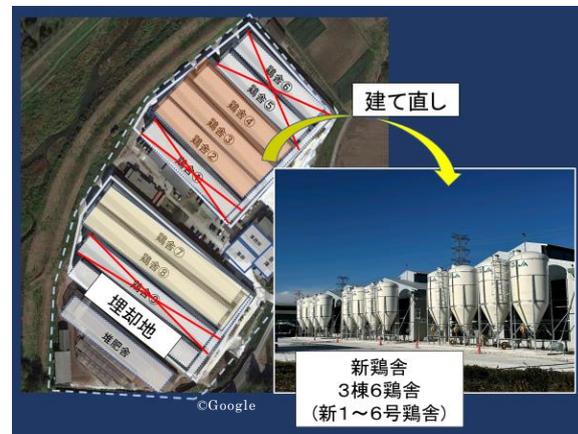
図7 埋却地の確保および新鶏舎の建設

③解体跡地を埋却地として利用するため、10号鶏舎の解体および撤去を実施した(図7)。

④既存の2～4号鶏舎の場所に、直立7段ケージのセミウインドウレス鶏舎を3棟6鶏舎建設した(図7)。新鶏舎は各鶏舎に前室が設置され、前室で長靴の履き

替えや防じん服の着用、手指消毒を実施することとした。
