第2回 江川流域づくり支援会議(第二期)

資料2

江川(上流部)の治水対策について

1 事業概要

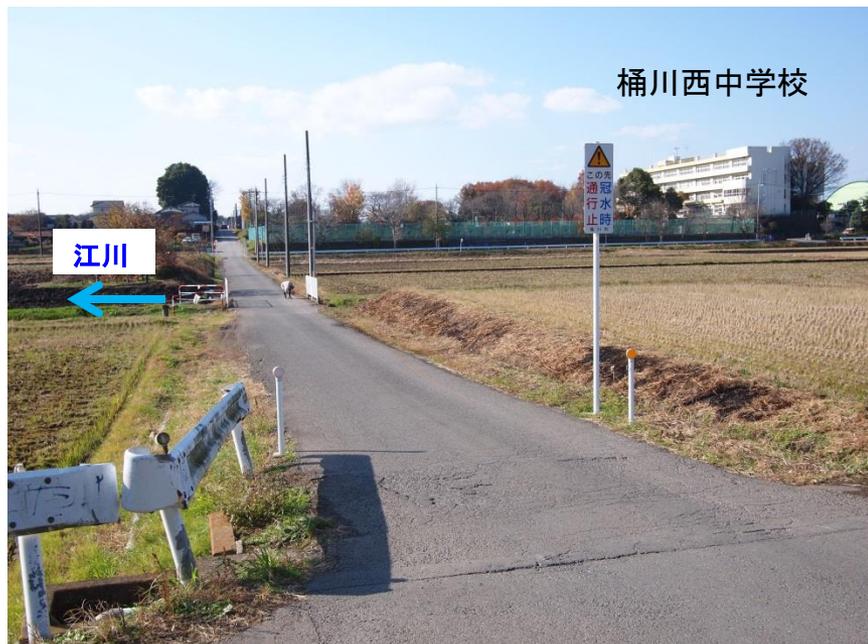
- ① 3. 89k左岸から江川を望む
(最下流部周囲堤予定箇所)

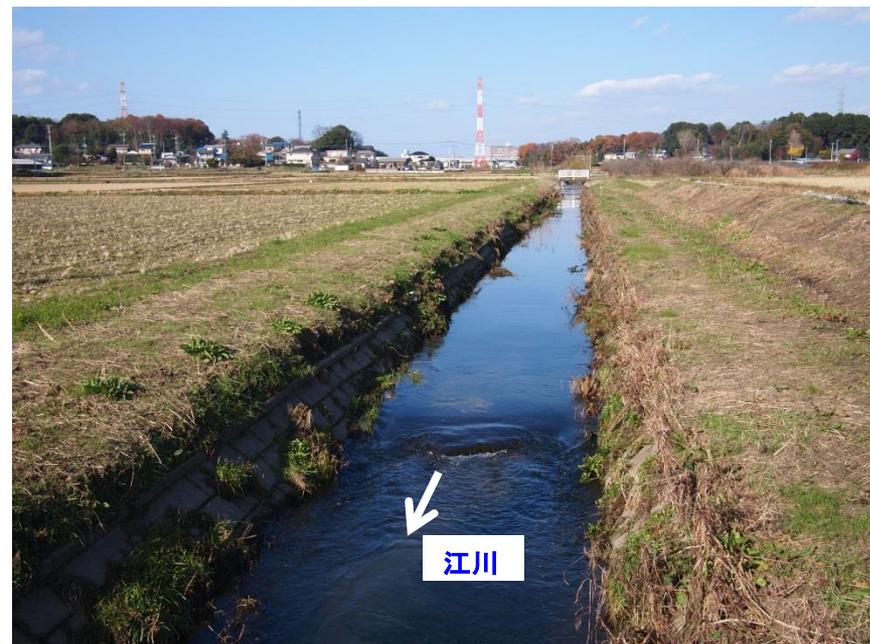
- ② 調節池整備予定箇所

内容：調節池整備
 （面積：約8.2 ha、容量：約12万m³）

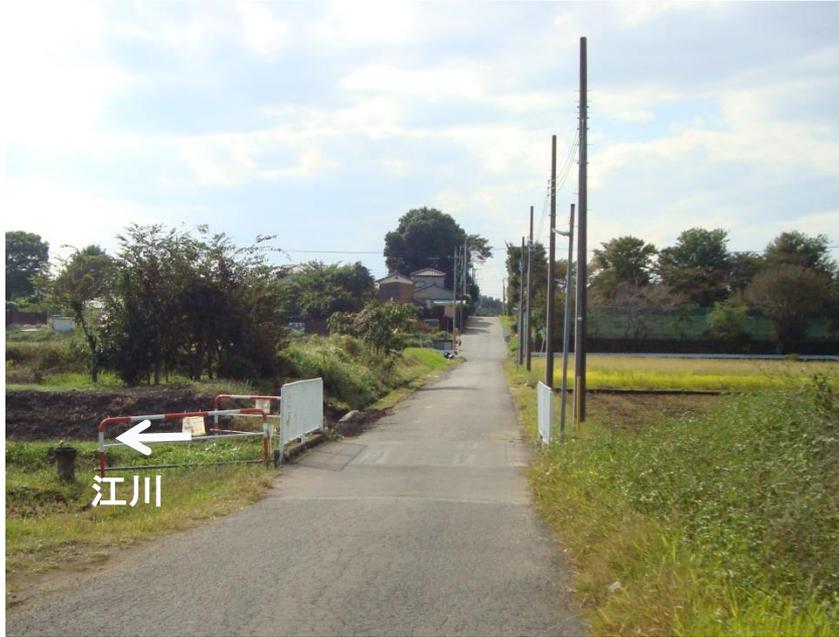
③ 江川(3. 89k) 平常時

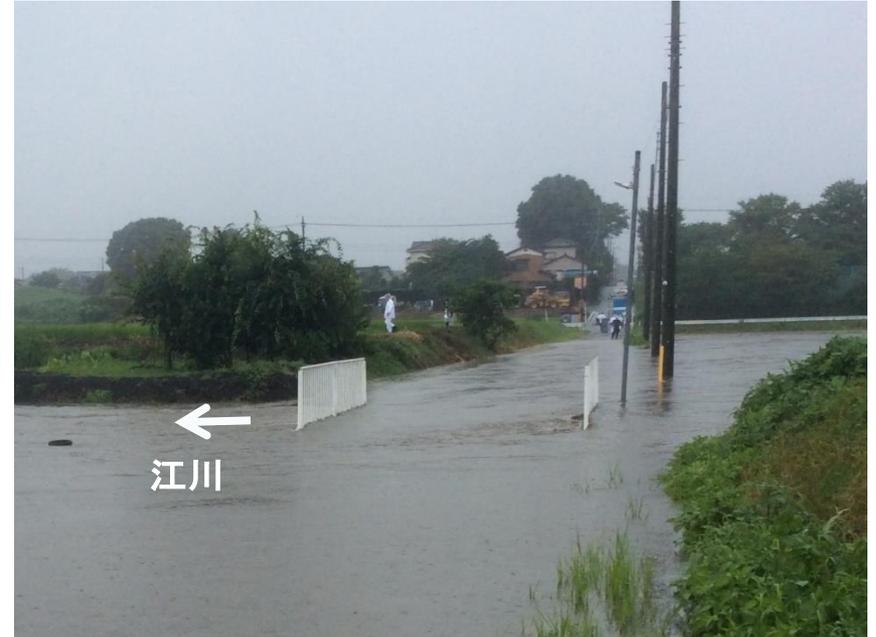
④ 洪水時状況
(平成27. 7. 16 台風第11号)

平成27年7月台風第11号による出水により、
高校生が通学途中に江川に流され、亡くなる水難事故が発生(事故現場)
