平成25年度 新河岸川下流域における湧水調査 野帳

武野神社 (新座市野寺3-13-34)

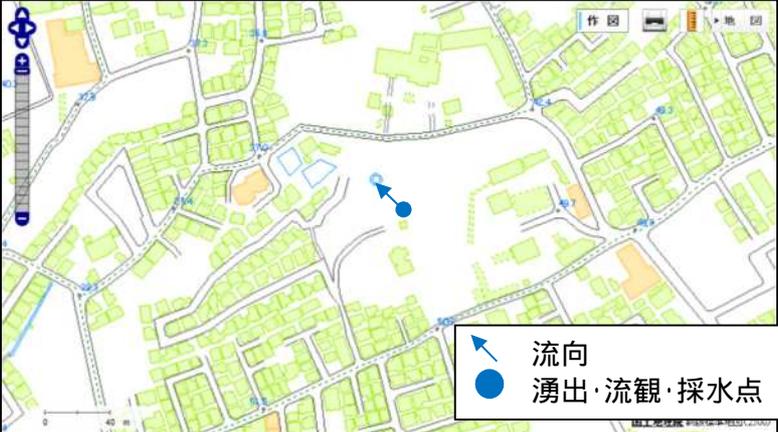
水質測定	気温	8.6	臭気	無し
	水温	16.95 (16.3)	pH	ラボ測定
	透視度	> 100	EC	ラボ測定
	色	無色透明	ORP	299 mV
溶存酸素 (DO) 7.66				
位置図写真等	<p>周辺の状況、湧出地点が分かる写真・住宅地図等 (方位を記入)</p> <p>前回採取した湧出点が涸れていたため、脇にある溜めマス (マスの下部から地下水が湧出) で湧水量の測定及び採水を実施した。</p>

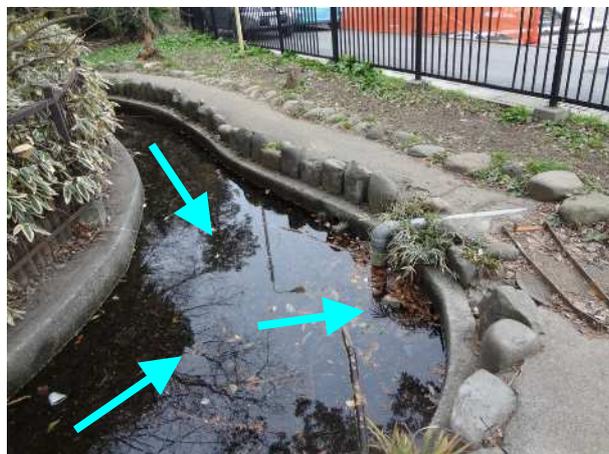
排水口 (流れはほとんどない)
