平成28年度 湧水地調査報告書

伝木曾義仲産湯の清水（嵐山町鎌形）

平成29年3月

埼玉県環境部水環境課

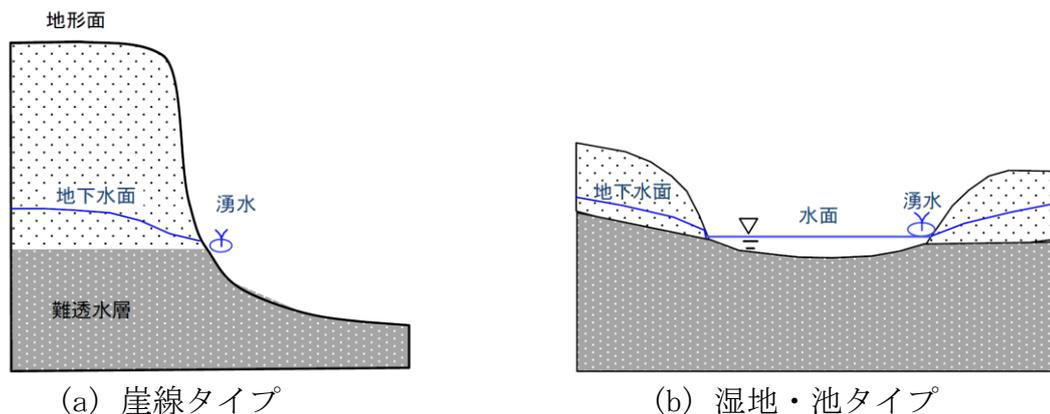
図2 湧水のタイプ

地点番号 2, 4, 5 の 3 地点は、地面に浸透した雨水等が粘度層の上部に分布する礫層等の透水層を流れ、その透水層に塩ビパイプを差すことで湧出したものと考えられる（図 2(a)タイプ）。

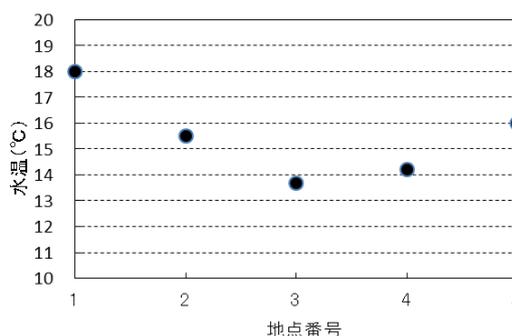
図 3 各地点における水温

地点番号 1 で他の地点に比べて水温が高かった。当該地点については湧出地点から採水地点まで距離があり、その間に外気温(当日は 20℃前後)の影響を受け高くなったと考えられる。

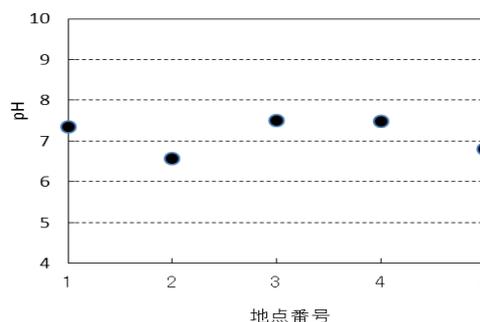
図 4 各地点における pH

全ての地点で pH 6~8 の範囲にあり、浅層地下水で一般的に観測されうる範囲内であった。

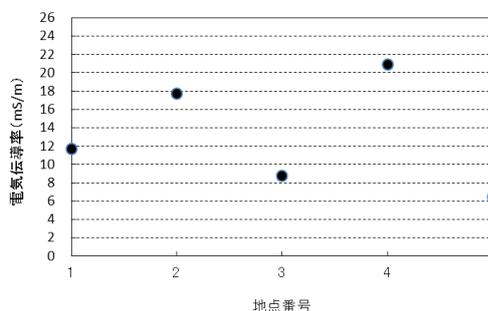
図 5 各地点における導電率 (EC)

地点番号 2, 4 の 2 地点で導電率が比較的高い傾向を示した。これらの地点は、カルシウムイオンや硫酸イオン濃度が高かった。このことから、主に地層から溶け出した陽イオンや陰イオンの影響を受けて、導電率が高くなったと考えられる。

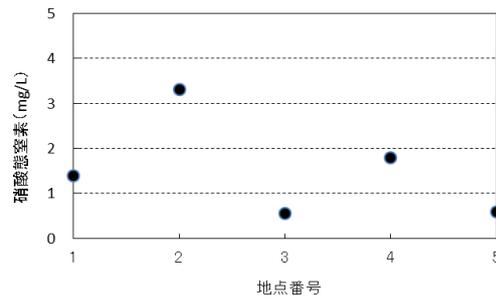
図 6 各地点における硝酸態窒素（NO₃-N）

調査を実施した全ての地点で、硝酸態窒素及び亜硝酸態窒素の地下水環境基準である 10mg/L を下回ったが、地点番号 2 の地点で硝酸態窒素が比較的高い傾向を示した。地点番号 2 は市街地に存在するため、施肥等の人為活動の影響を受けたものと考えられる。

その一方で、山の斜面の硝酸態窒素濃度は総じて低かった。山間地域における湧水は、もともと硝酸態窒素濃度が溶出しにくいこと、また人為活動の影響を受けていないことの 2 つの要因が、硝酸態窒素が低かった理由であると考えられる。

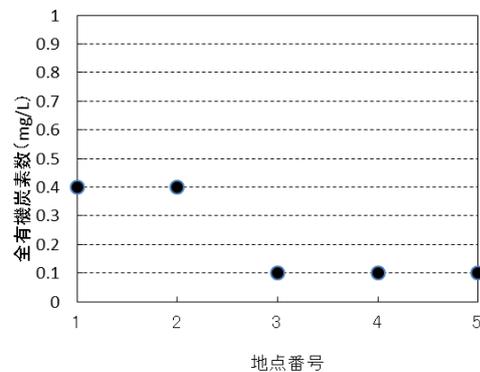
図 7 各地点における全有機炭素数（TOC）

全有機炭素数は、水に含まれる有機物量を示す項目であり、BOD や COD と同様に水の有機汚濁を表す項目である。清澄な水は 0.5mg/L 以下であり、河川水を水源とする通常処理の水道では 1mg/L 程度含まれることがある。今回の調査では、全ての地点で 0.5mg/L 以下であり、有機物による汚染は認められなかった。

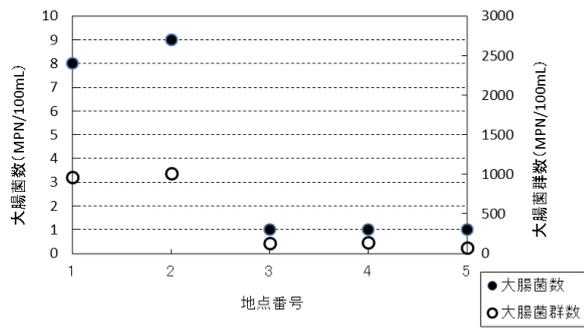
図8 各地点における大腸菌数及び大腸菌群数

今回の調査における大腸菌数は、1MPN/100mL が3地点（地点番号3～5）であったこ

とから、大半の湧水でふん便汚染は認められなかった。

比較的高濃度で大腸菌群数が検出されたのは地点番号1,2の2地点であった。地点番号2は市街地に存在することから、人為活動の影響を受けたものだと考えられる。地点番号1は、山の上流から小川となって流れて来ていることから、動物のふん便の影響を受けたものだと考えられる。

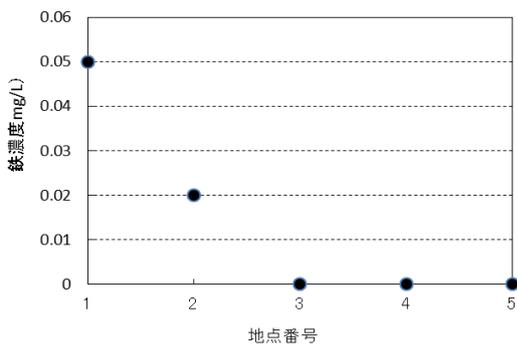
図9 各地点における鉄濃度

マンガン及びチタンについては、全ての地点で不検出であった。鉄が検出されたのは地点番号1,2の2地点であり、0.02mg/L～0.05mg/Lの範囲内であった。アルミニウムが検出されたのは、地点番号1,2,4の3地点であり0.03～0.04mg/Lの範囲内であった。このことから、ほとんどの地点で、金属類は含まれていないか、若しくは含まれていたとしても、低濃度であることが分かった。

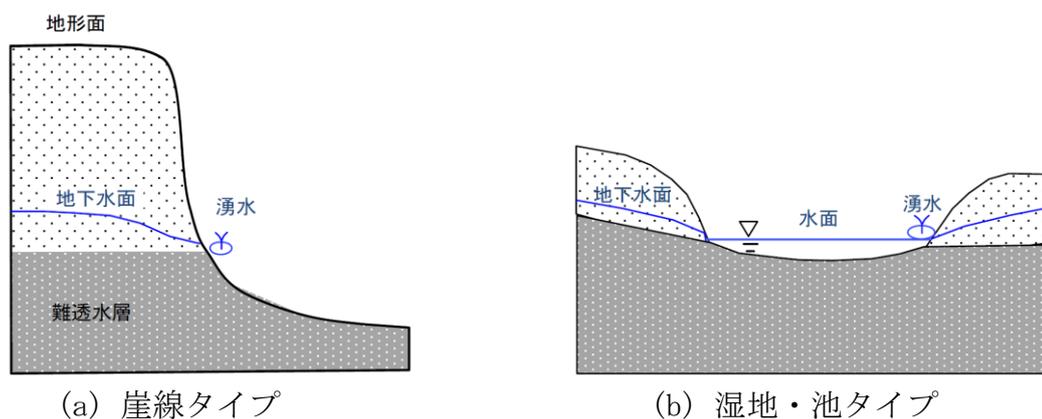
図 11 湧水のタイプ

和光市における調査地点は全て河岸段丘面に位置しており、地点番号 7, 8 の 2 地点で湧出点を目視できた。地点番号 7 の地点については、礫層と粘土層の地層が間近で目視でき、地面に浸透した雨水等が粘度層の上部に分布する礫層等の透水層を流れ、礫層が地表に現れた地点で湧出したものと考えられる（図 11(a)タイプ）。また、地点番号 8 の地点は、塩ビパイプから湧出していた。湧出点を目視できなかった地点番号 6 は、100m 程度離れた地点で湧出した水を配管で手水舎まで移送していた。

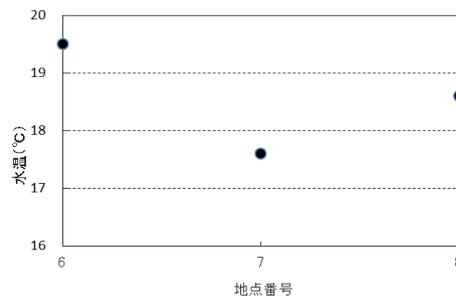
図 12 各地点における水温

地点番号 6 で 19℃ を超える水温が観測された。当該地点は湧出地点から採水地点まで 100m 程度離れており、その間に外気温 (当日は 20℃ 前後) の影響を受け高くなったと考えられる。

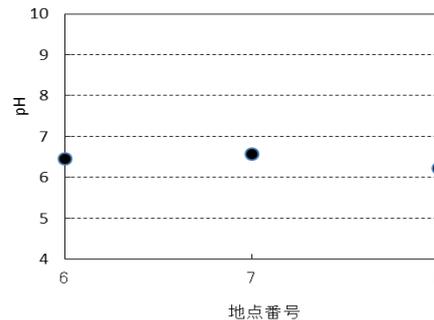
図 13 各地点における pH

全ての地点で pH 6~7 の範囲にあり、浅層地下水で一般的に観測されうる範囲内であった。

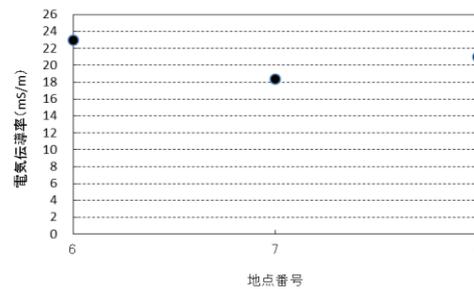
図 14 各地点における導電率 (EC)

今回の調査地点で導電率に大きな差は認められなかった。

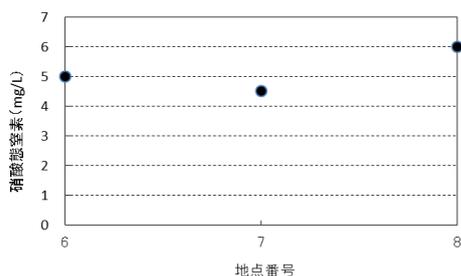
図 15 各地点における硝酸態窒素 (NO₃-N)

調査を実施した全ての地点で、硝酸態窒素および亜硝酸態窒素の地下水環境基準である 10mg/L を下回ったが、基準値の半分程度の濃度が検出された。硝酸態窒素濃度と濁度の関係をグラフにしたところ図 16 のようになった。このグラフから、硝酸態窒素濃度と濁度に相関関係が認められ、硝酸態窒素濃度が高くなった原因として、分析試料に土壌粒子が混入したことが考えられる。また、全ての地点が市街地に存在していたことから、施肥や生活排水等の人為活動の影響も受けているものと考えられる。

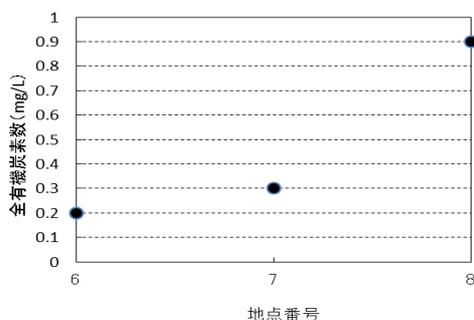
図 17 各地点における全有機炭素数 (TOC)

全有機炭素数は、水に含まれる有機物量を示す項目であり、BODやCODと同様に水の有機汚濁を表す項目である。清澄な水は0.5mg/L以下であり、河川水を水源とする通常処理の水道では1mg/L程度含まれることがある。今回の調査では、0.5mg/L以下の地点が2地点(地点番号6,7)であり、0.5mg/Lを超える地点が1地点(地点番号8)であった。TOC濃度と濁度の関係をグラフにしたところ、図18のようになった。このグラフから、TOC濃度と濁度に相関関係が認められ、TOC濃度が高くなった原因として、分析試料に土壌粒子が混入したことが考えられる。

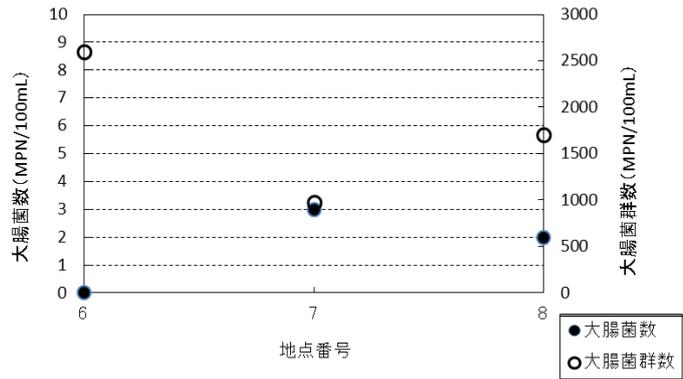
図 19 各地点における大腸菌数及び大腸菌群数

今回の調査における大腸菌数は、全ての地点で0MPN/100mL～3MPN/100mLであったことから、ふん便汚染は認められなかった。

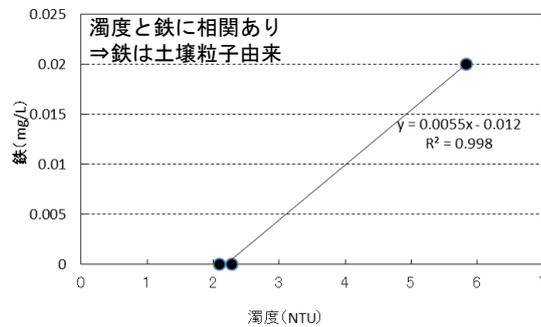
図 20 濁度と鉄濃度の関係

マンガン、アルミ及びチタンについては、全ての地点で不検出であった。また、鉄が検出されたのは地点番号 8 のみであり、0.02mg/L であった。鉄と濁度の関係をグラフにしたところ、図 20 のようになった。このグラフから、鉄と濁度に相関関係が認められ、鉄が検出された原因として、分析試料に土壌粒子が混入したことが考えられる。
