令和2年度 湧水地調査報告書

埼玉県環境部水環境課

令和2年度は、山地があり湧水地の存在が見込める入間市及び狭山市で調査を実施しました。本報告書は、当該調査の結果をまとめたものです。

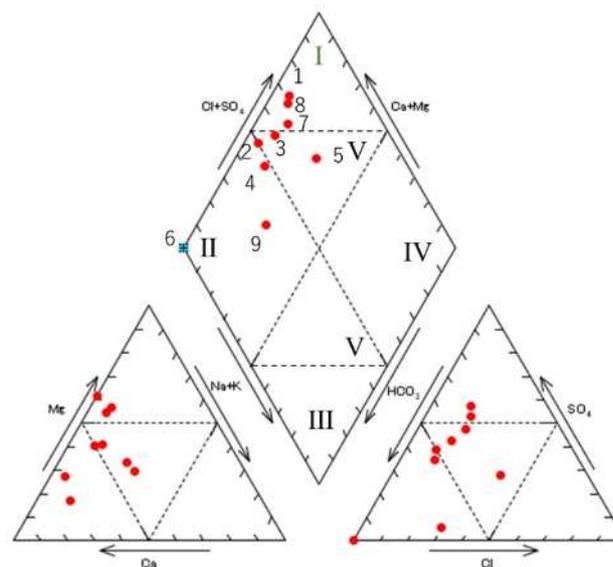
図 2 トリリニアダイアグラム

表5の測定結果に補足項目として測定した重炭酸イオン濃度の結果を合わせたトリリニアダイアグラム（図2）上ではNo.1～4、No.7、No.8のプロットが近接し、No.5、No.6、No.9は分散していた。

各調査地点の位置を土地条件図上にプロットしたものを図3～5に示す。トリリニアダイアグラム上で互いに近接していたNo.1～4、No.7、No.8の湧水はいずれも入間川左岸の飯能台地の縁に位置する点で共通している。一方No.5、No.6、No.9はいずれも入間川右岸側の湧水であり、図2における各湧水のプロット位置の違いは、これらの涵養域の土壤特性の差異を示していると推察される。

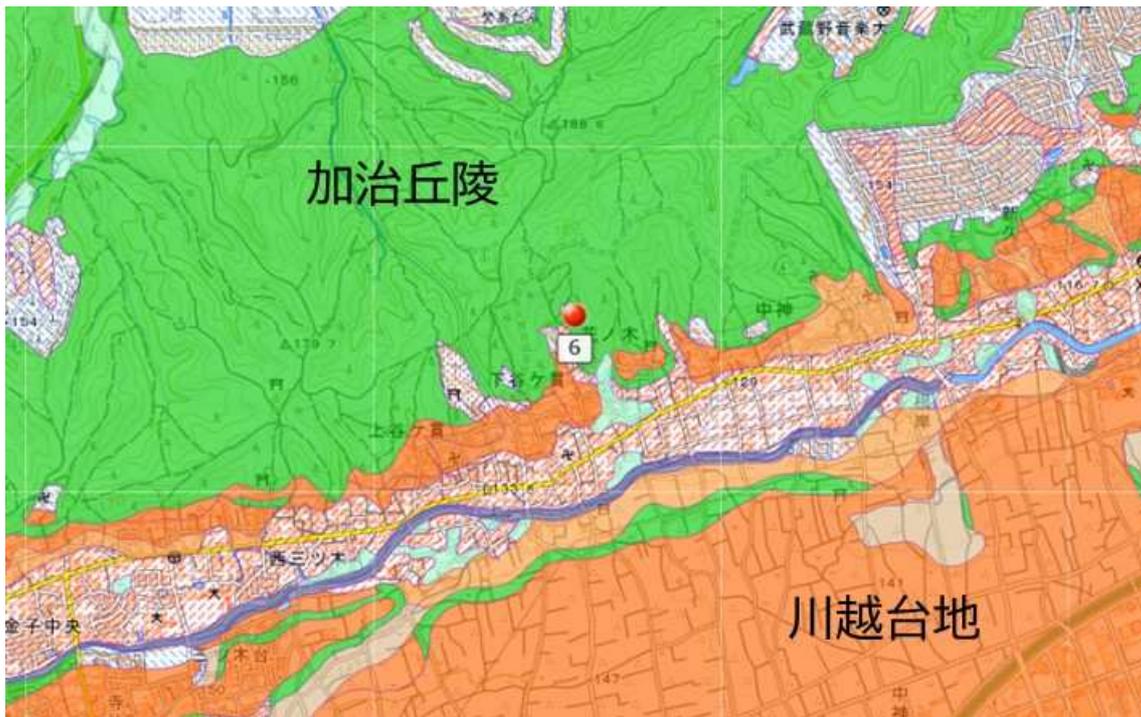
図 4 調査地点 (No.6) の土地条件

No.6はECが非常に低い特徴を有していた。これは雨が地上に降り注いでから短時間の内に湧出し、土壌からの影響が軽微であったためであると推定される。

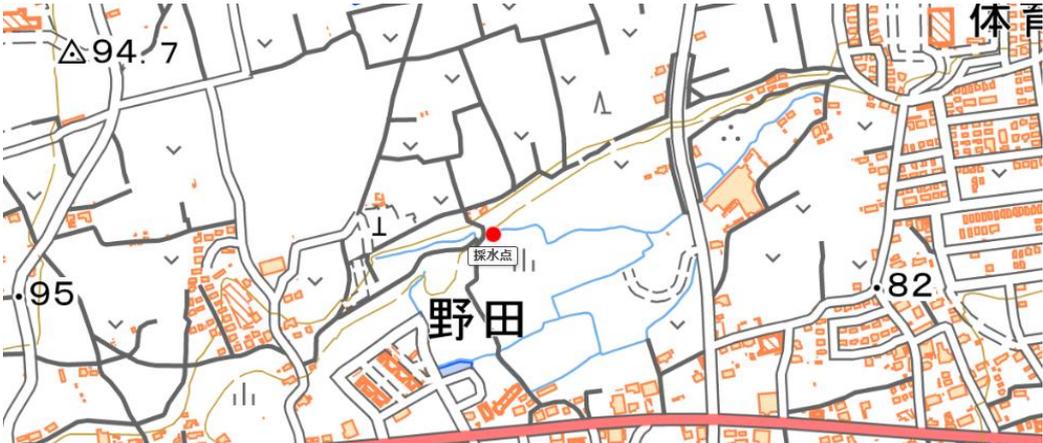
調査日時	令和2年11月30日（月） 13:20～13:34				
天気	前日	晴れ・ <u>くもり</u> ・雨・[]			地点番号 1
	当日	<u>晴れ</u> ・くもり・雨・[]			
調査者	埼玉県水環境課 2名 埼玉県環境科学国際センター 2名 市町職員の同行 有・ <u>無</u> []			名称 谷田の泉	
所在地	入間市野田地内 <u>公有地</u> ・民有地（民家・会社・寺社・山林・その他）・不明				
緯度経度	[N 35° 50' 52.3"] [E 139° 21' 10.3"]				
周辺の状況	地質	段丘堆積物			
	地形	更新世段丘			
	植生など	植林地、耕作地植生			
	その他	水路・川への流入、池・湿地など、保全の状況、ゴミの散乱状況など ・市が管理している湧水である。 ・採取地点は通常時立入禁止。			
利用状況	農業用水・池・ <u>雑用水</u> ・飲用水・その他[]・利用なし・不明				
湧水量	目視	<u>多い</u> ・少ない・しみ出す程度・湧出見られず・不明			
	測定	測定場所[水路] 湧水量[116]リットル/分 測定方法 容器計量			
採水	<u>可</u> ・否	採水場所[水路]			
水質測定	気温	15.0 °C	臭気	無臭	
	水温	17.93 °C	pH	6.25	
	透視度	>100cm	EC	18.21	
	色	無色透明	ORP	286	
位置図 写真等	採水地点が分かる図面等

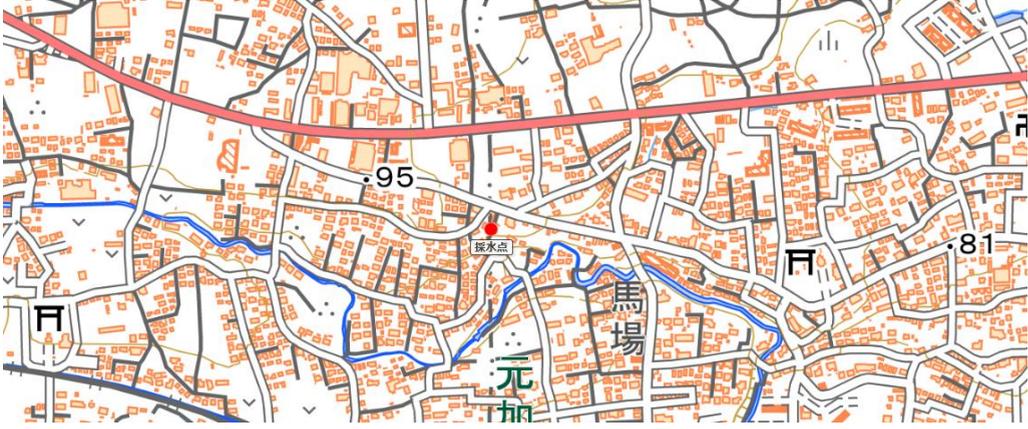
調査日時	令和2年11月30日（月） 11:34～11:58			
天気	前日	晴れ・ <input checked="" type="radio"/> 曇り・雨・[]		地点番号 3
	当日	晴れ・ <input checked="" type="radio"/> 曇り・雨・[]		
調査者	埼玉県水環境課 2名 埼玉県環境科学国際センター 2名 市町職員の同行 <input checked="" type="radio"/> 有・無 []			名称 滝不動の湧水
所在地	入間市野田地内 公有地・民有地（民家・会社・ <input checked="" type="radio"/> 寺社・山林・その他）・不明			
緯度経度	[N 35° 50' 39.0"] [E 139° 20' 43.8"]			
周辺の状況	地質	段丘堆積物		
	地形	更新世段丘		
	植生など	-		
	その他	水路・川への流入、池・湿地など、保全の状況、ゴミの散乱状況など 滝不動尊の付近の崖から湧出し、崖下まで流れている 崖下に続く階段はもろくなっており、立入禁止		
利用状況	農業用水・ <input checked="" type="radio"/> 池・雑用水・飲用水・その他[]・利用なし・不明			
湧水量	目視	多い・ <input checked="" type="radio"/> 少ない・しみ出す程度・湧出見られず・不明		
	測定	測定場所[崖下の水路] 湧水量[2.32]ℓ/分 測定方法 容器計量		
採水	<input checked="" type="radio"/> 可・否	採水場所[崖下の水路]		
水質測定	気温	16.0 °C	臭気	無臭
	水温	19.27 °C	pH	6.28
	透視度	>100cm	EC	18.44
	色	無色透明	ORP	253
位置図 写真等	採水地点が分かる図面等

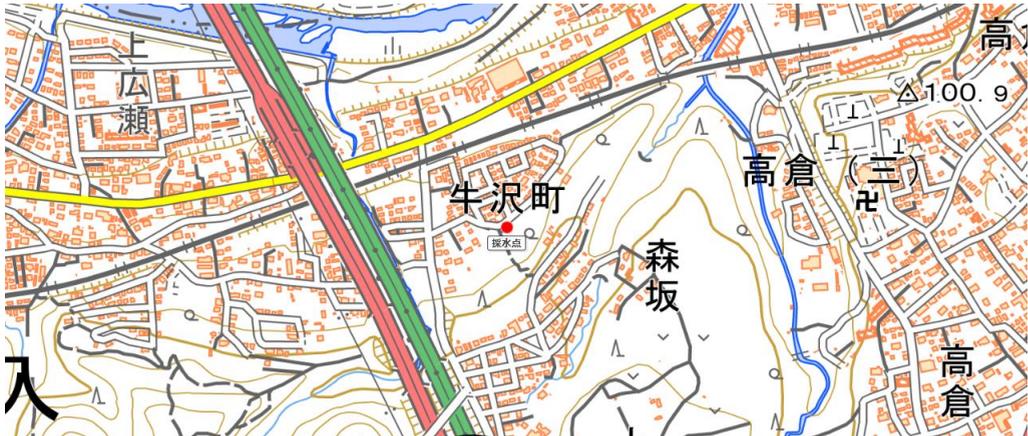
調査日時	令和2年11月30日（月） 10:07～10:16				
天気	前日	晴れ・ <u>くもり</u> ・雨・[]			地点番号 5
	当日	<u>晴れ</u> ・くもり・雨・[]			
調査者	埼玉県水環境課 2名 埼玉県環境科学国際センター 2名 市町職員の同行 有・ <u>無</u> []			名称 ホタルの里	
所在地	入間市牛沢町地内 <u>公有地</u> ・民有地（民家・会社・寺社・山林・その他）・不明				
緯度経度	[N 35° 50' 20.7"] [E 139° 22' 23.6"]				
周辺の状況	地質	段丘堆積物			
	地形	更新世段丘			
	植生など	ヤブツバキクラス域代償植生			
	その他	水路・川への流入、池・湿地など、保全の状況、ゴミの散乱状況など 上流からの湧水を下流でため池にし、希少植物等を保護している。			
利用状況	農業用水・ <u>池</u> ・雑用水・飲用水・その他[]・利用なし・不明				
湧水量	目視	多い・少ない・しみ出す程度・湧出見られず・ <u>不明</u>			
	測定	測定場所[水路の下流側] 湧水量[3] ^{リットル} /分 測定方法 容器計量			
採水	<u>可</u> ・否 採水場所[水路の下流側]				
水質測定	気温	9.5 °C	臭気	無臭	溶存酸素 (DO) 10.12 mg/L
	水温	7.50 °C	pH	7.53	
	透視度	>100cm	EC	19.3	
	色	無色透明	ORP	210	
位置図 写真等	採水地点が分かる図面等

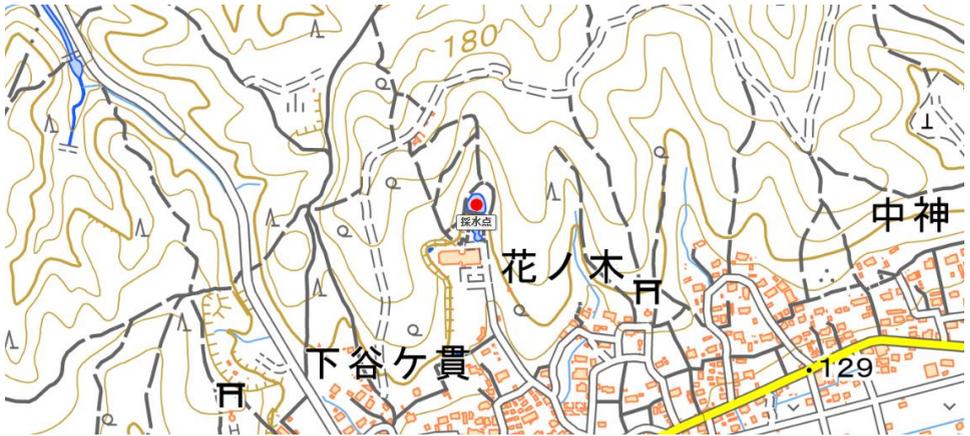
調査日時	令和2年11月30日（月） 10:35～10:47				
天気	前日	晴れ・ <u>くもり</u> ・雨・[]			地点番号 6
	当日	<u>晴れ</u> ・くもり・雨・[]			
調査者	埼玉県水環境課 2名 埼玉県環境科学国際センター 2名 市町職員の同行 有・ <u>無</u> []			名称 醤油屋の池	
所在地	入間市下谷ヶ貫地内 <u>公有地</u> ・民有地（民家・会社・寺社・山林・その他）・不明				
緯度経度	[N 35° 49' 21.5"] [E 139° 20' 45.4"]				
周辺の状況	地質	段丘堆積物			
	地形	山地斜面等			
	植生など	植林地、耕作地植生			
	その他	水路・川への流入、池・湿地など、保全の状況、ゴミの散乱状況など 市の農村環境改善センターの敷地内にある池 塩ビ管から湧水が出ている			
利用状況	農業用水・ <u>池</u> ・雑用水・飲用水・その他[]・利用なし・不明				
湧水量	目視	多い・ <u>少ない</u> ・しみ出す程度・湧出見られず・不明			
	測定	測定場所[塩ビ管] 湧水量[1.66]ℓ/分 測定方法 容器計量			
採水	<u>可</u> ・否 採水場所[塩ビ管]				
水質測定	気温	13.1 °C	臭気	無臭	
	水温	14.66 °C	pH	6.25	
	透視度	>100cm	EC	7.86	
	色	無色透明	ORP	189	
位置図 写真等	採水地点が分かる図面等

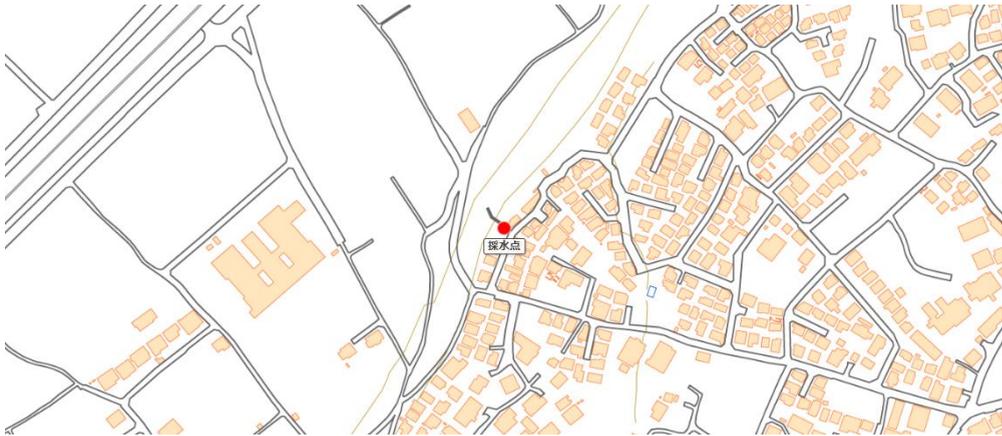
調査日時	令和2年11月30日（月） 14:20～14:25			
天気	前日	晴れ・ <input checked="" type="radio"/> 曇り・雨・[]		地点番号 7
	当日	晴れ・ <input checked="" type="radio"/> 曇り・雨・[]		
調査者	埼玉県水環境課 2名 埼玉県環境科学国際センター 2名 市町職員の同行 有・ <input checked="" type="radio"/> 無 []			名称 滝不動尊（一時水）
所在地	狭山市笹井地内 公有地・民有地（民家・会社・ <input checked="" type="radio"/> 寺社・山林・その他）・不明			
緯度経度	[N 35° 51' 21.4"] [E 139° 22' 26.6"]			
周辺の状況	地質	段丘堆積物		
	地形	山地斜面等		
	植生など	植林地、耕作地植生		
	その他	水路・川への流入、池・湿地など、保全の状況、ゴミの散乱状況など 滝不動尊脇に流れる湧水 住宅街にあり、車での訪問は不可		
利用状況	農業用水・池・雑用水・飲用水・その他[]・利用なし・ <input checked="" type="radio"/> 不明			
湧水量	目視	<input checked="" type="radio"/> 多い・少ない・しみ出す程度・湧出見られず・不明		
	測定	測定場所[不動尊横] 湧水量[84]ℓ/分 測定方法 容器計量		
採水	<input checked="" type="radio"/> 可・否	採水場所[不動尊横]		
水質測定	気温	15.4 °C	臭気	無臭
	水温	17.69 °C	pH	5.99
	透視度	>100cm	EC	17.98
	色	無色透明	ORP	267
位置図 写真等	採水地点が分かる図面等

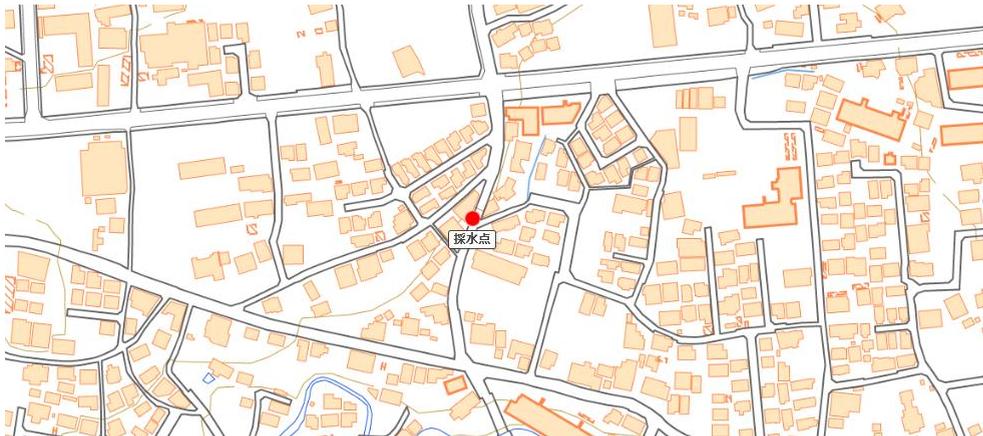
調査日時	令和2年11月30日（月） 13:00～13:10			
天気	前日	晴れ・ <u>くもり</u> ・雨・[]		地点番号 8
	当日	<u>晴れ</u> ・くもり・雨・[]		
調査者	埼玉県水環境課 2名 埼玉県環境科学国際センター 2名 市町職員の同行 有・ <u>無</u> []			名称 野田の湧水
所在地	入間市野田1543付近 <u>公有地</u> ・民有地（民家・会社・寺社・山林・その他）・不明			
緯度経度	[N 35° 50' 41.6"] [E 139° 20' 50.5"]			
周辺の状況	地質	段丘堆積物		
	地形	更新世段丘		
	植生など	植林地、耕作地植生		
	その他	水路・川への流入、池・湿地など、保全の状況、ゴミの散乱状況など 事業所の裏に湧出箇所があり、市が管理する水路に流れ出ている		
利用状況	農業用水・池・雑用水・飲用水・その他[]・利用なし・ <u>不明</u>			
湧水量	目視	多い・ <u>少ない</u> ・しみ出す程度・湧出見られず・不明		
	測定	測定場所[水路] 湧水量[0.78] ^ℓ /分 測定方法 容器計量		
採水	<u>可</u> ・否	採水場所[水路]		
水質測定	気温	15.9 °C	臭気	無臭
	水温	19.02 °C	pH	6.56
	透視度	>100cm	EC	19.50
	色	無色透明	ORP	276
溶存酸素 (DO) 8.16 mg/L				
位置図写真等	採水地点が分かる図面等

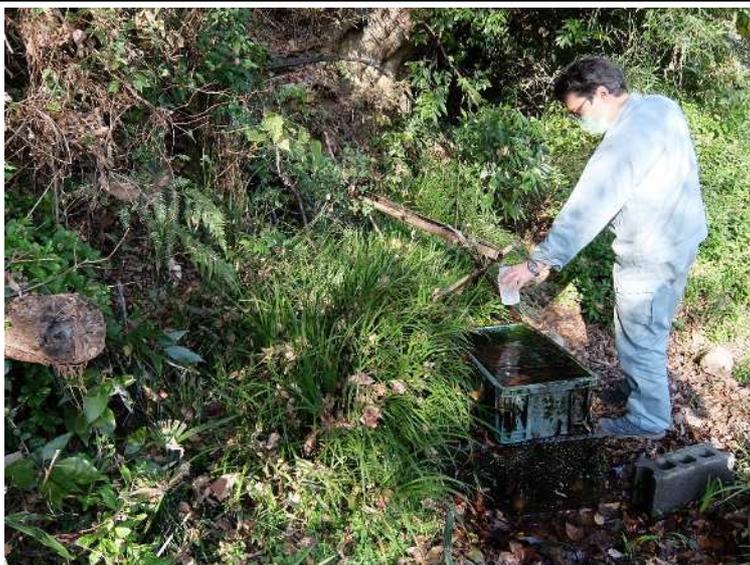
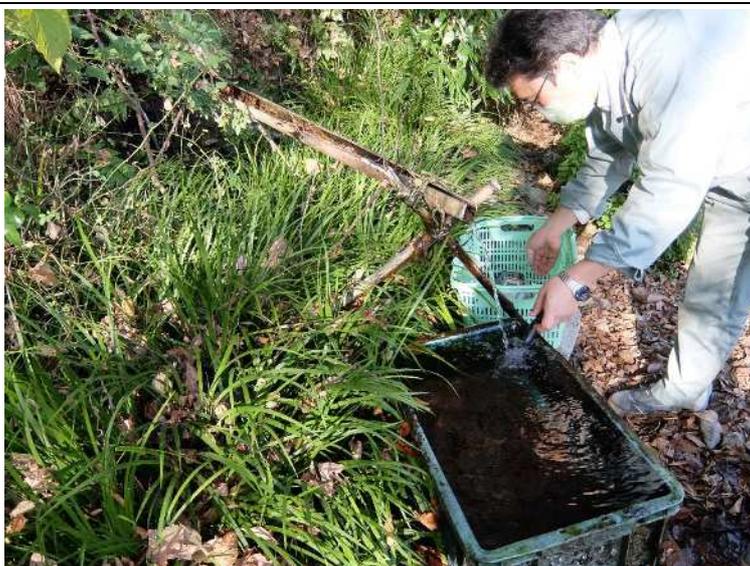
No.2 野田河川公園の湧水（入間市野田）

調査日時	令和2年11月30日（月） 13:48～14:00			
天気	前日	晴れ・ <u>くもり</u> ・雨・[]		地点番号 2
	当日	<u>晴れ</u> ・くもり・雨・[]		
調査者	埼玉県水環境課 2名 埼玉県環境科学国際センター 2名 市町職員の同行 有・ <u>無</u> []			名称 野田河川公園の湧水
所在地	入間市野田地内 <u>公有地</u> ・民有地（民家・会社・寺社・山林・その他）・不明			
緯度経度	[N 35° 50' 36.6"] [E 139° 21' 38.1"]			
周辺の状況	地質	段丘堆積物		
	地形	更新世段丘		
	植生など	植林地、耕作地植生		
	その他	水路・川への流入、池・湿地など、保全の状況、ゴミの散乱状況など 市が管理している公園内の湧水 採取地点付近にマムシに注意の看板がある		
利用状況	農業用水・池・雑用水・飲用水・その他[]・利用なし・ <u>不明</u>			
湧水量	目視	多い・ <u>少ない</u> ・しみ出す程度・湧出見られず・不明		
	測定	測定場所[蛇口] 湧水量[3.51]ℓ/分 測定方法 容器計量		
採水	<u>可</u> ・否	採水場所[蛇口]		
水質測定	気温	16.7 °C	臭気	無臭
	水温	18.33 °C	pH	7.43
	透視度	>100cm	EC	18.15
	色	無色透明	ORP	221
位置図 写真等	採水地点が分かる図面等

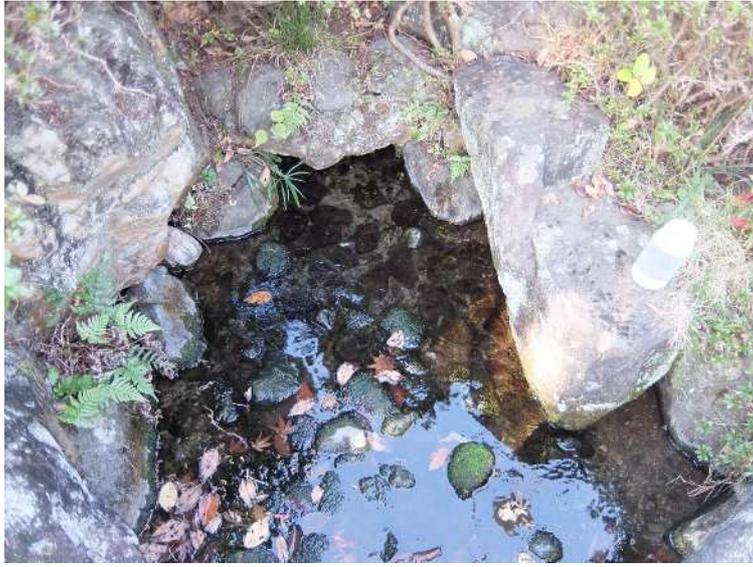
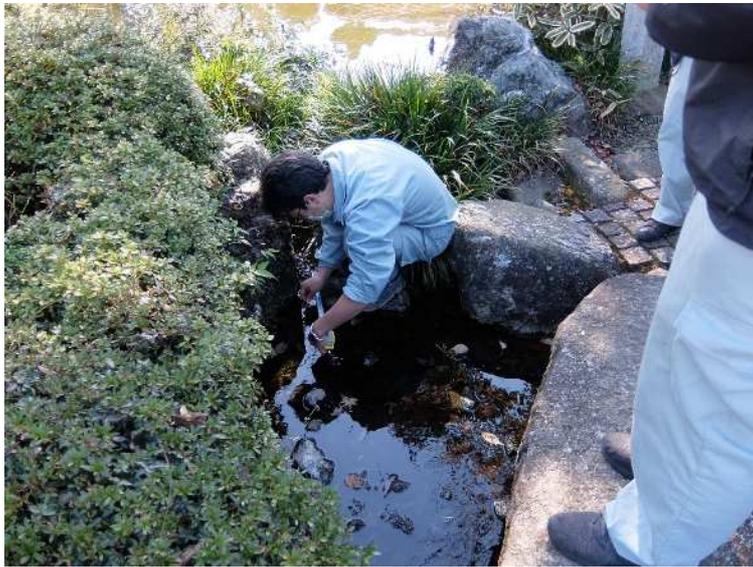
No.4 円照寺の弁天池(入間市野田))

調査日時	令和2年11月30日（月） 11:00～11:18			
天気	前日	晴れ・ <u>くもり</u> ・雨・[]		地点番号 4
	当日	<u>晴れ</u> ・くもり・雨・[]		
調査者	埼玉県水環境課 2名 埼玉県環境科学国際センター 2名 市町職員の同行 有・ <u>無</u> []			名称 円照寺の弁天池
所在地	入間市野田地内 公有地・民有地（民家・会社・ <u>寺社</u> ・山林・その他）・不明			
緯度経度	[N 35° 50' 22.0"] [E 139° 20' 48.0"]			
周辺の状況	地質	段丘堆積物		
	地形	更新世段丘		
	植生など	-		
	その他	水路・川への流入、池・湿地など、保全の状況、ゴミの散乱状況など 円照時境内にある弁天池の水源が湧水であり、池への流入元で採水を実施		
利用状況	農業用水・ <u>池</u> ・雑用水・飲用水・その他[]・利用なし・不明			
湧水量	目視	多い・ <u>少ない</u> ・しみ出す程度・湧出見られず・不明		
	測定	測定場所[池への流入元] 湧水量[4.96] ^{リットル} /分 測定方法 流量換算		
採水	<u>可</u> ・否	採水場所[池への流入元]		
水質測定	気温	12.0 °C	臭気	微川藻臭
	水温	18.55 °C	pH	6.39
	透視度	>100cm	EC	20.4
	色	無色透明	ORP	258
	溶存酸素 (DO) 4.57 mg/L			
位置図写真等	採水地点が分かる図面等

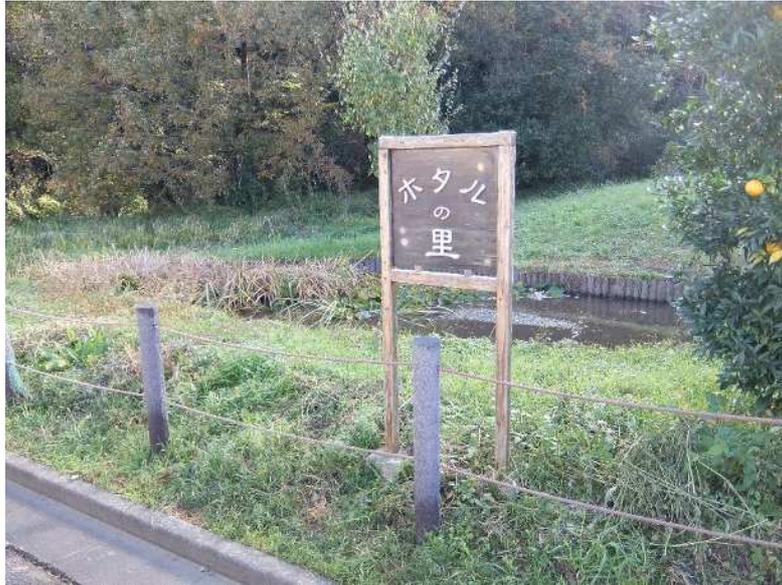
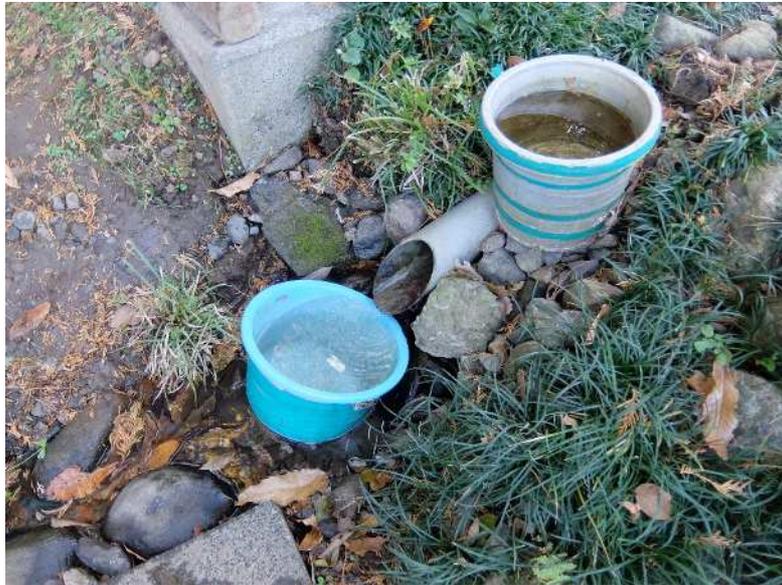
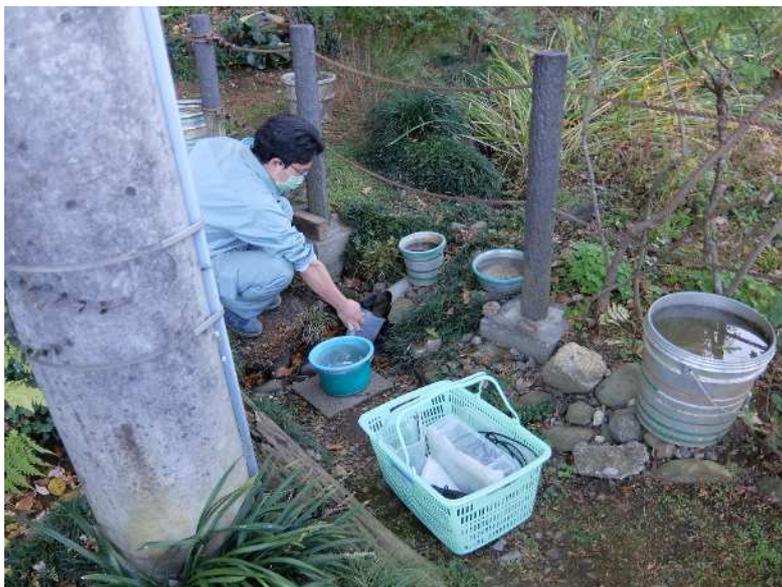
No.5 ホタルの里 (入間市牛沢町)

No.5はpH、DO、濁度、TOCが他の試料に比べてやや高い濃度になった。これは湧水の湧出点周囲が立ち入り禁止であり、湧出点から試料採取地点まで水路を流下する過程で影響を受けたものと考えられる。

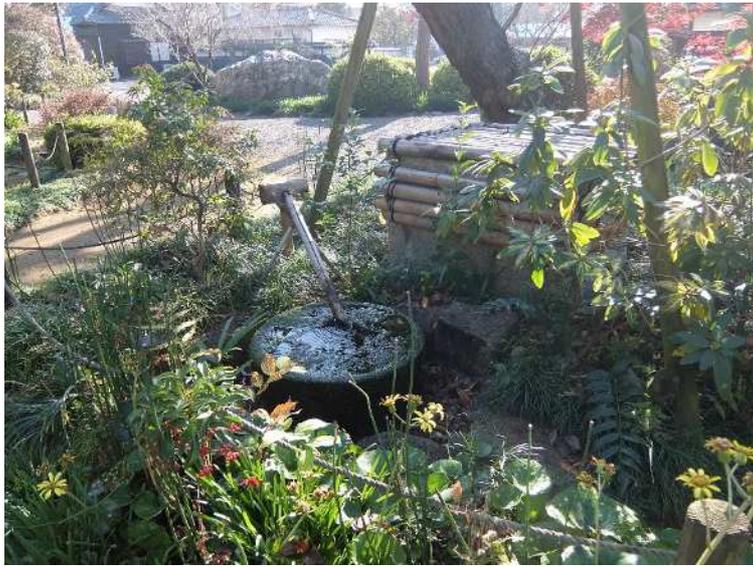
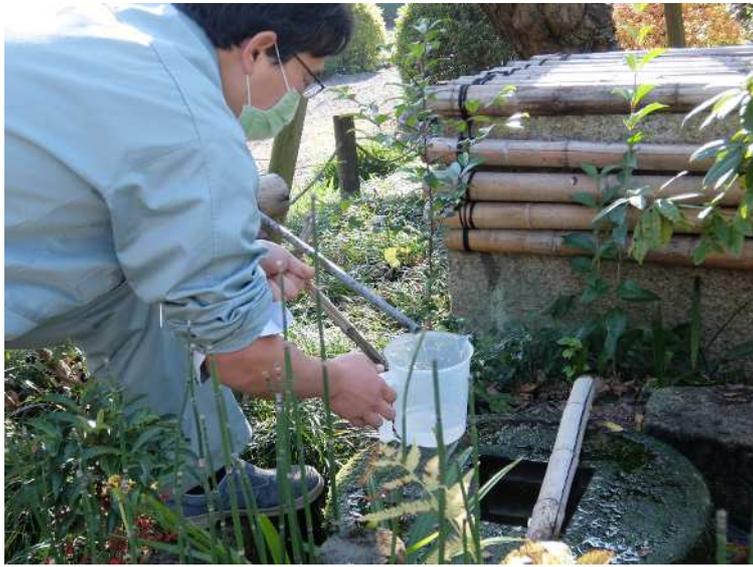
No.9 広福寺(狭山市下奥富)

調査日時	令和2年11月30日（月） 9:30～9:42			
天気	前日	晴れ・ <input checked="" type="radio"/> 曇り・雨・[]		地点番号 9
	当日	晴れ・ <input checked="" type="radio"/> 曇り・雨・[]		
調査者	埼玉県水環境課 2名 埼玉県環境科学国際センター 2名 市町職員の同行 有・ <input checked="" type="radio"/> 無 []			名称 広福寺
所在地	狭山市下奥富844 公有地・民有地（民家・会社・ <input checked="" type="radio"/> 寺社・山林・その他）・不明			
緯度経度	[N 35° 52' 42.9"] [E 139° 25' 31.5"]			
周辺の状況	地質	段丘堆積物		
	地形	更新世段丘		
	植生など	-		
	その他	水路・川への流入、池・湿地など、保全の状況、ゴミの散乱状況など 境内に池が複数あり、池の水はくみ上げた地下水である		
利用状況	農業用水・ <input checked="" type="radio"/> 池・雑用水・飲用水・その他[]・利用なし・不明			
湧水量	目視	多い・ <input checked="" type="radio"/> 少ない・しみ出す程度・湧出見られず・不明		
	測定	測定場所[蛇口] 湧水量[2.4]ℓ/分 測定方法		
採水	<input checked="" type="radio"/> 可・否	採水場所[蛇口]		
水質測定	気温	9.1 °C	臭気	無臭
	水温	17.29 °C	pH	7.02
	透視度	>100cm	EC	23.0
	色	無色透明	ORP	244
	溶存酸素 (DO) 4.44 mg/L			
位置図写真等	採水地点が分かる図面等
