## 2 1 移動タンク貯蔵所の車両右側の吐出口から荷卸しをする際、 車両左側の吐出口を閉め忘れたためガソリンが流出した事故

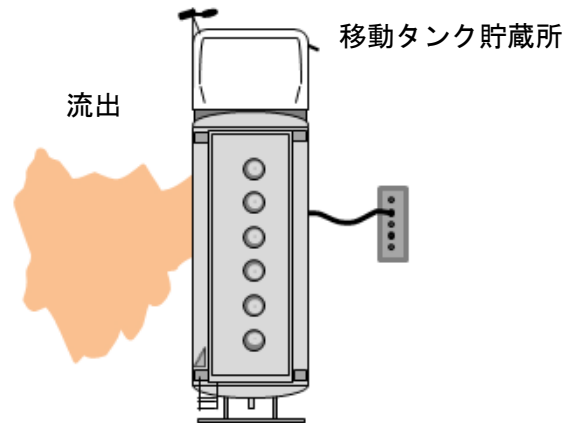
給油取扱所で、移動タンク貯蔵所からガソリンの荷卸しをする際、荷卸しに使用していた吐出口と反対側の吐出口からガソリン約250リットルが敷地内に流出し、その一部が敷地外のU字溝に流出した。

灯油、ガソリンの順番で荷卸しをしていた。灯油の荷卸しを終えて、車両左側の吐出口にペール缶を引っ掛け、吐出口を開けて配管内の残油（灯油）抜き取り作業を開始した。次にガソリンの荷卸しをするため、ホースをガソリンタンクの注入口に付け替えた後、左側吐出口を閉め忘れたまま車両上部に上がり、灯油ハッチの底弁を閉め、ガソリンハッチの底弁を開けた。その結果、左側吐出口からガソリンが流出した。

荷卸し開始前に吐出口の閉止状況を確認するなど、危険物を取り扱う際は作業手順を遵守し、事故発生防止に努める。
