2 4 給油取扱所で自動車にガソリンを給油中、給油口からガソリンが流出した事故

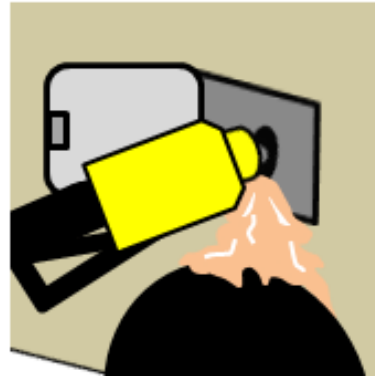
給油取扱所で従業員が顧客の自動車にガソリンを給油中、給油口からガソリン約26リットルが流出した。

- ・ 従業員が給油ノズルを開放状態で給油口に差し込んだまま、他の自動車を移動させるために給油場所を離れてしまった。
- ・ 給油ノズルの先端が変形していたため、オートストップ機構（満量停止装置）が作動しなかった。

- ・ 給油中はその場を離れない。
- ・ 日常点検のチェック項目に「給油ノズル先端の変形の有無」を追加する。
- ・ 事故発生時には、応急の措置を講じるとともに、直ちに消防機関へ通報する。
