令和元年10月12日上陸  
令和元年東日本台風（19号）

# 被災箇所への復旧状況

埼玉県東松山県土整備事務所

# 一級河川 災害復旧工事 完了状況 その1

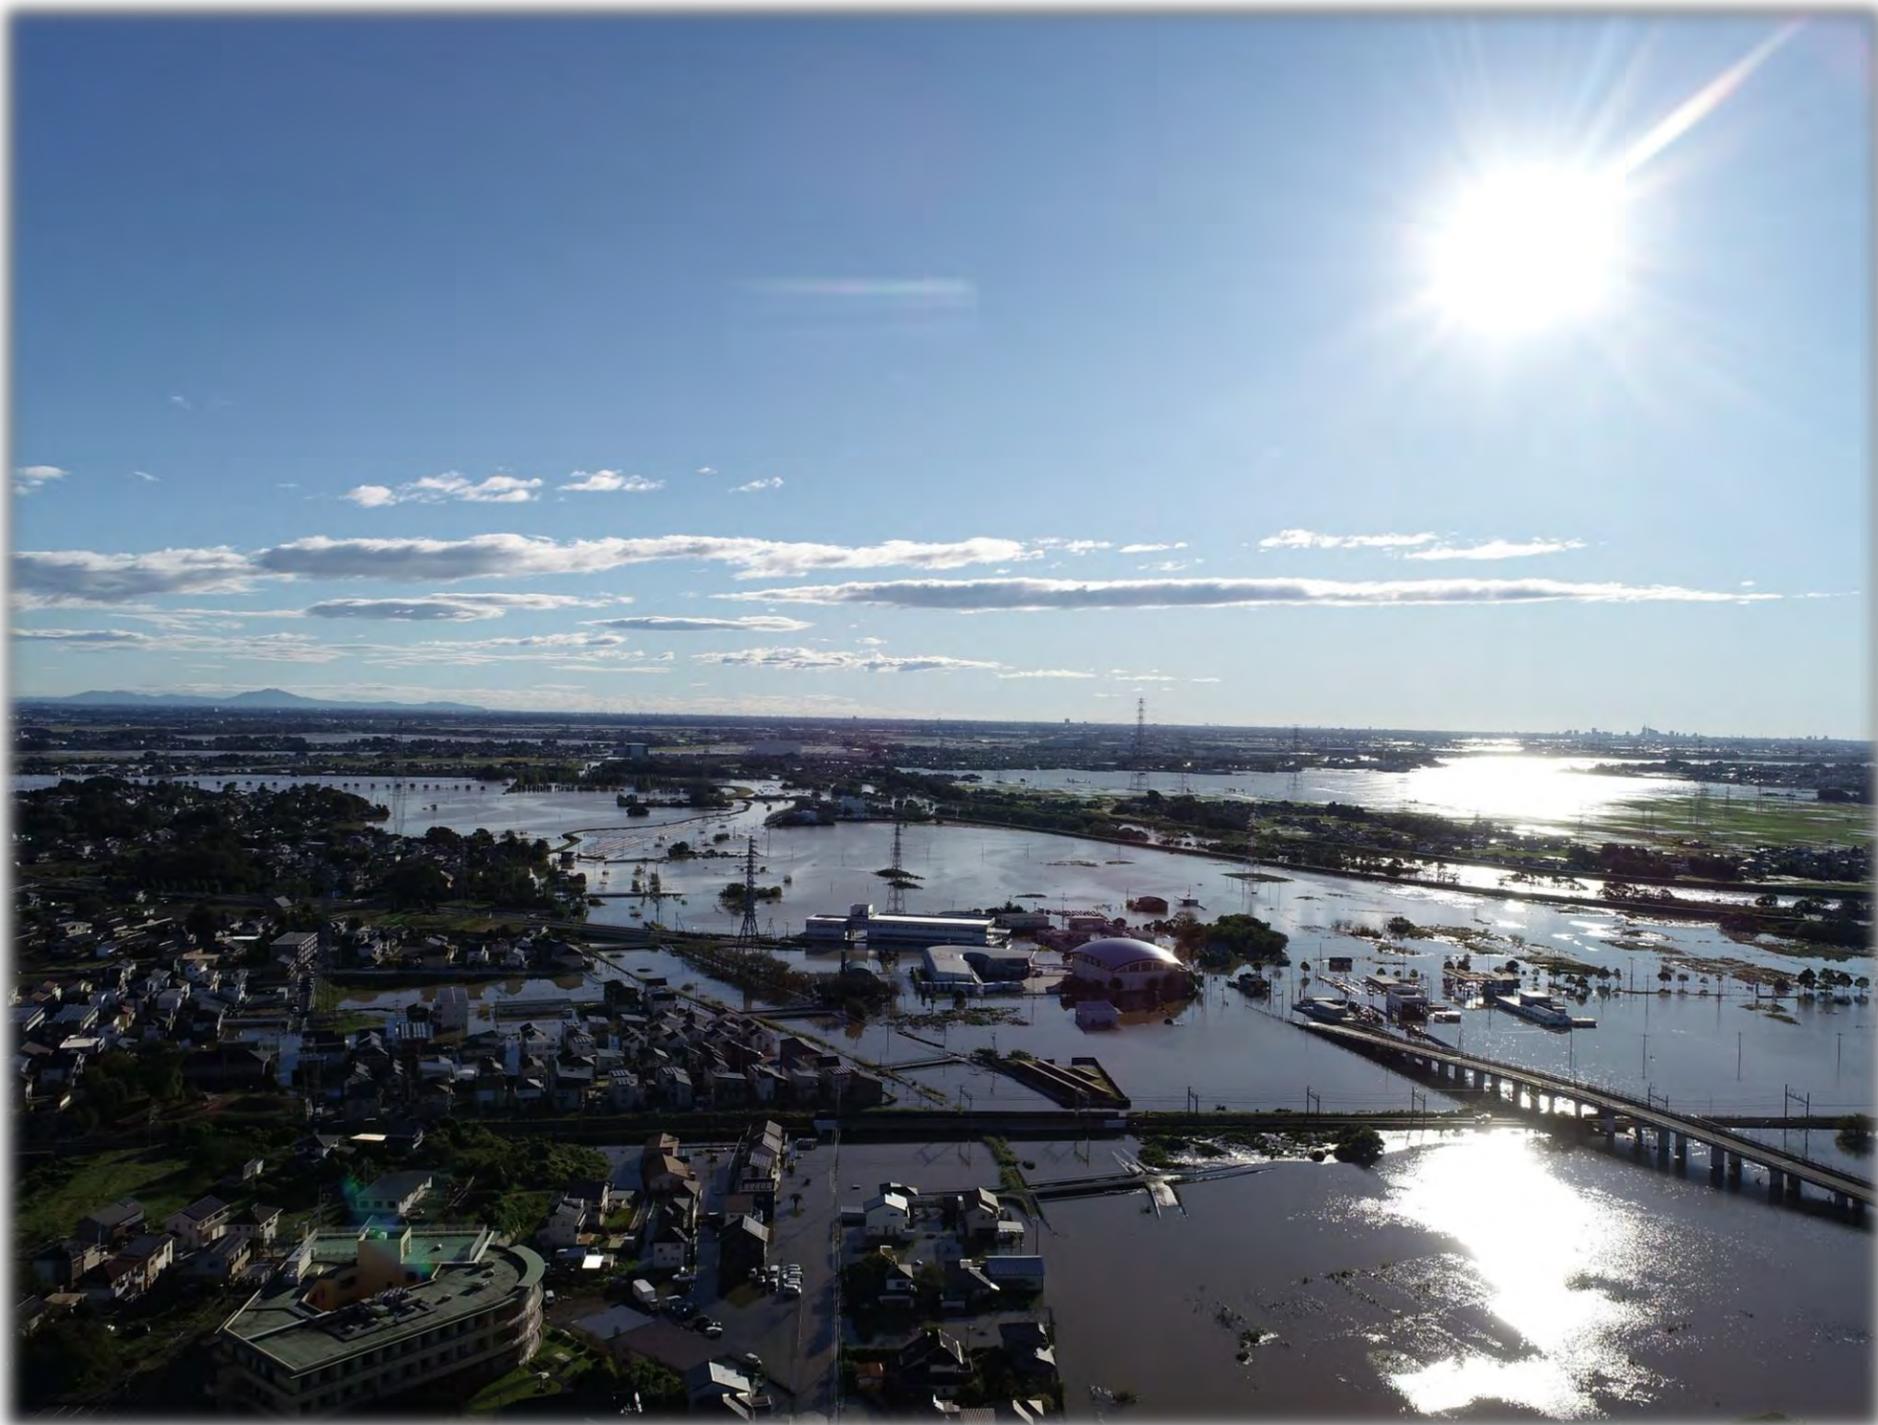
九十九川 筑板大橋上空から下流側（南地区体育館・高坂市民活動センター）を望む  
令和元年10月14日高瀬測量設計㈱ドローン撮影

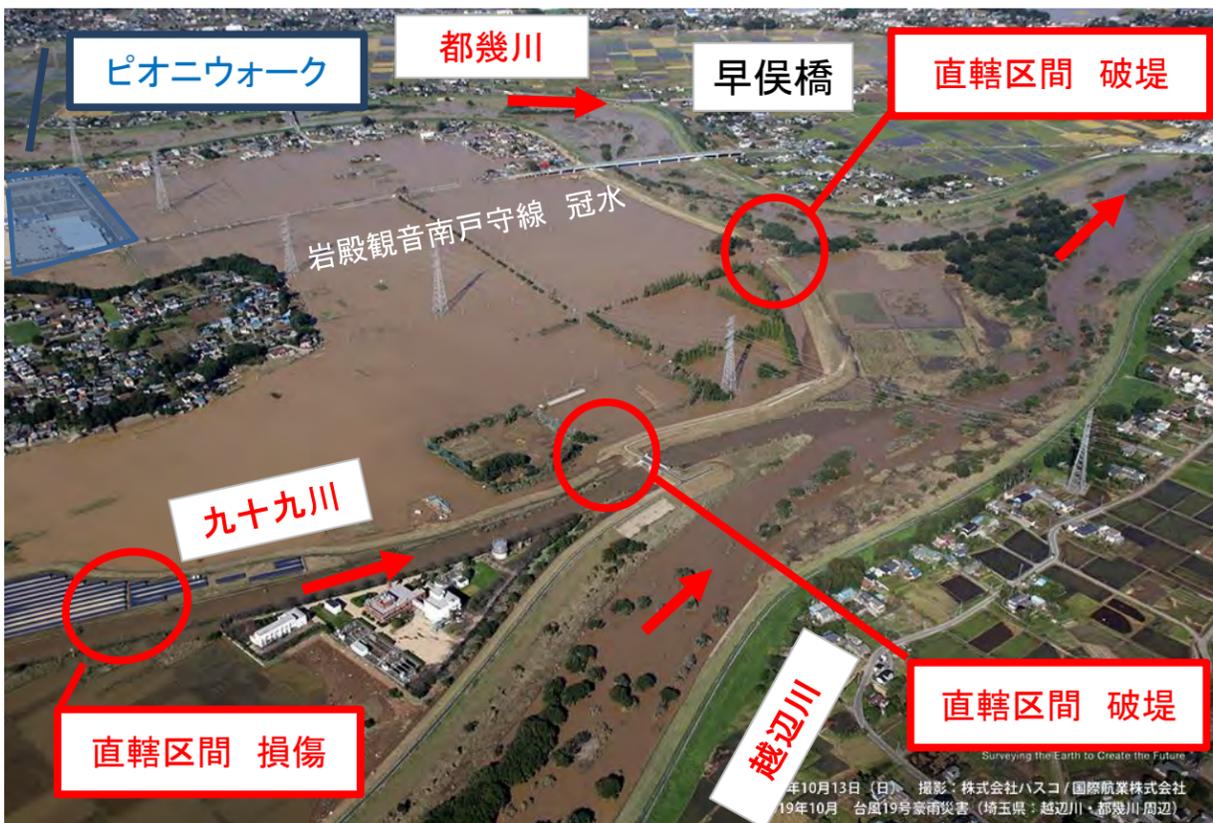
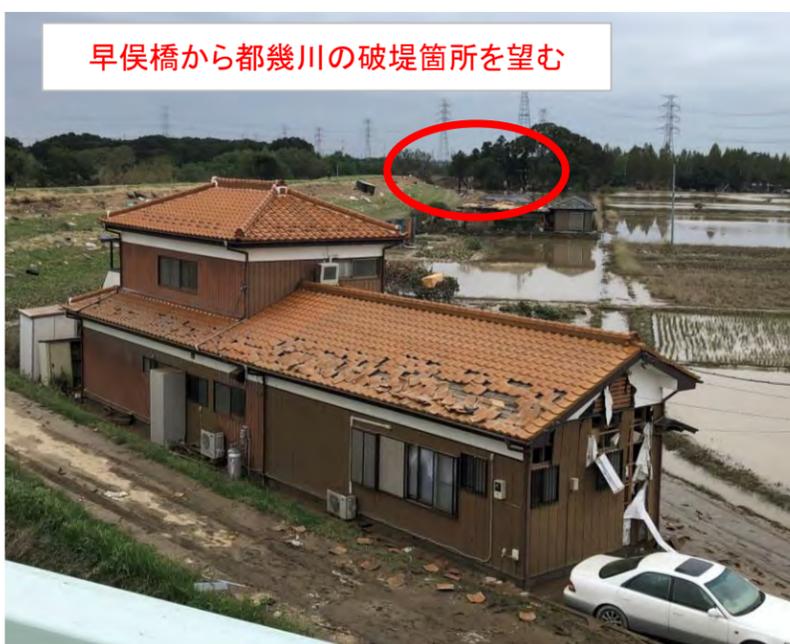
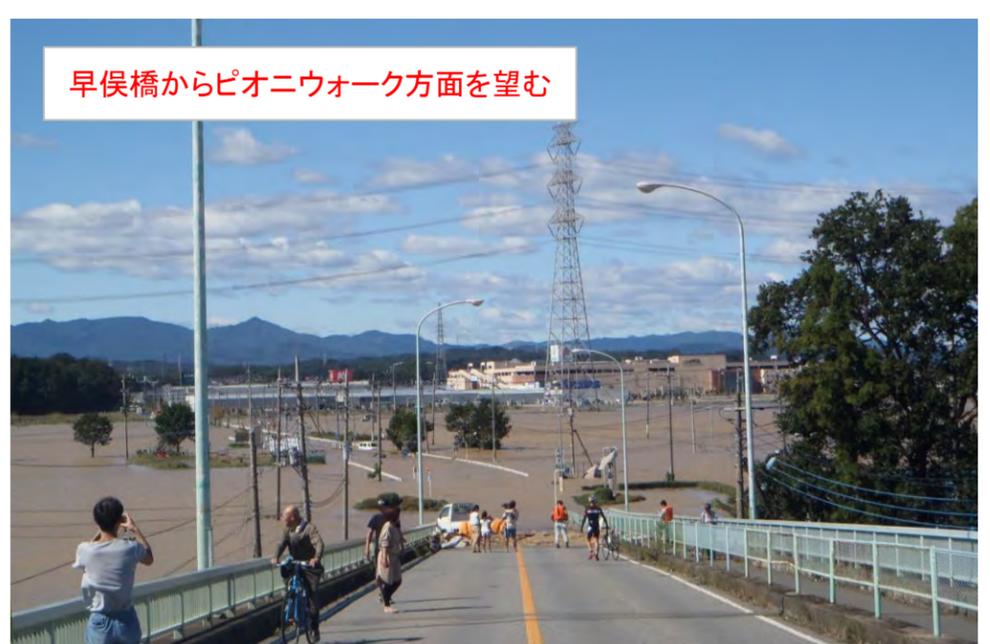
国土交通省の直轄区間である都幾川の越辺川合流点直上流の右岸及び越辺川の九十九川水門の直上流左岸の2箇所破堤し、東松山市正代、早俣地区で大規模な浸水被害が発生した。

越辺川の破堤箇所では、10月19日に緊急復旧工事が完了した。

都幾川の破堤箇所では、10月30日に緊急復旧工事が完了した。

10月16日には、大野元裕知事が現地視察を行った。

10月26日には、菅内閣官房長官(当時)が現地視察を行った。

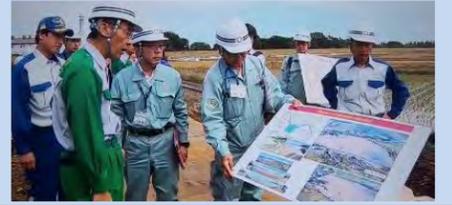
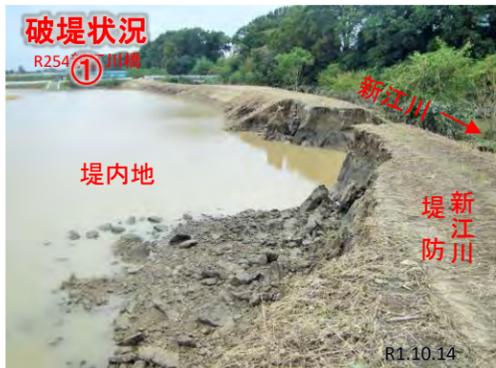
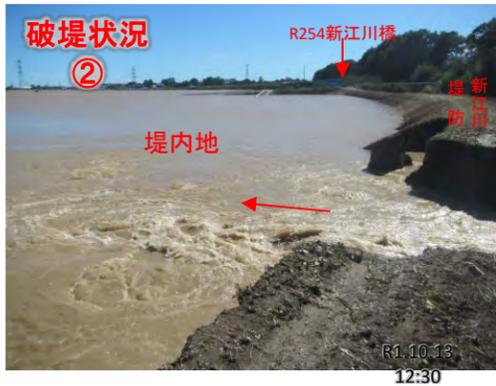
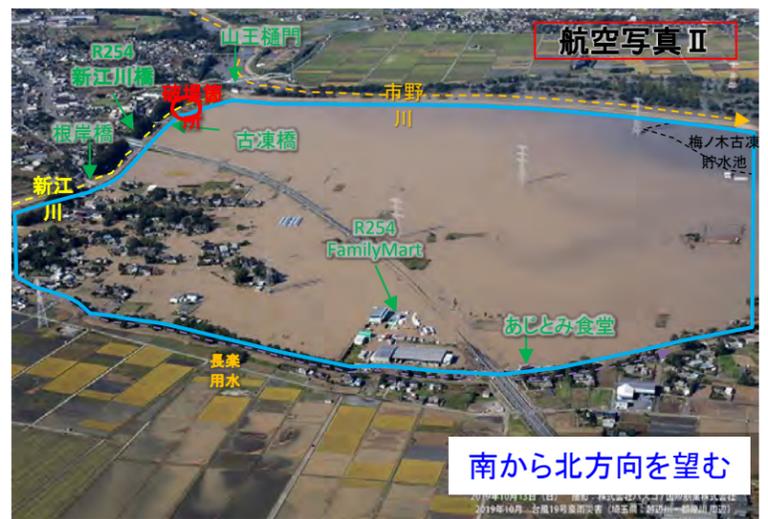
新江川の山王樋門の上流右岸(東松山市古凍)で約10m区間が破堤した。  
 一般国道254号を含む、東松山市古凍周辺で浸水被害が発生した。  
 破堤箇所は、大型土のうによる復旧が10月18日に完了した。  
 10月16日には、大野元裕知事が現地視察を行った。

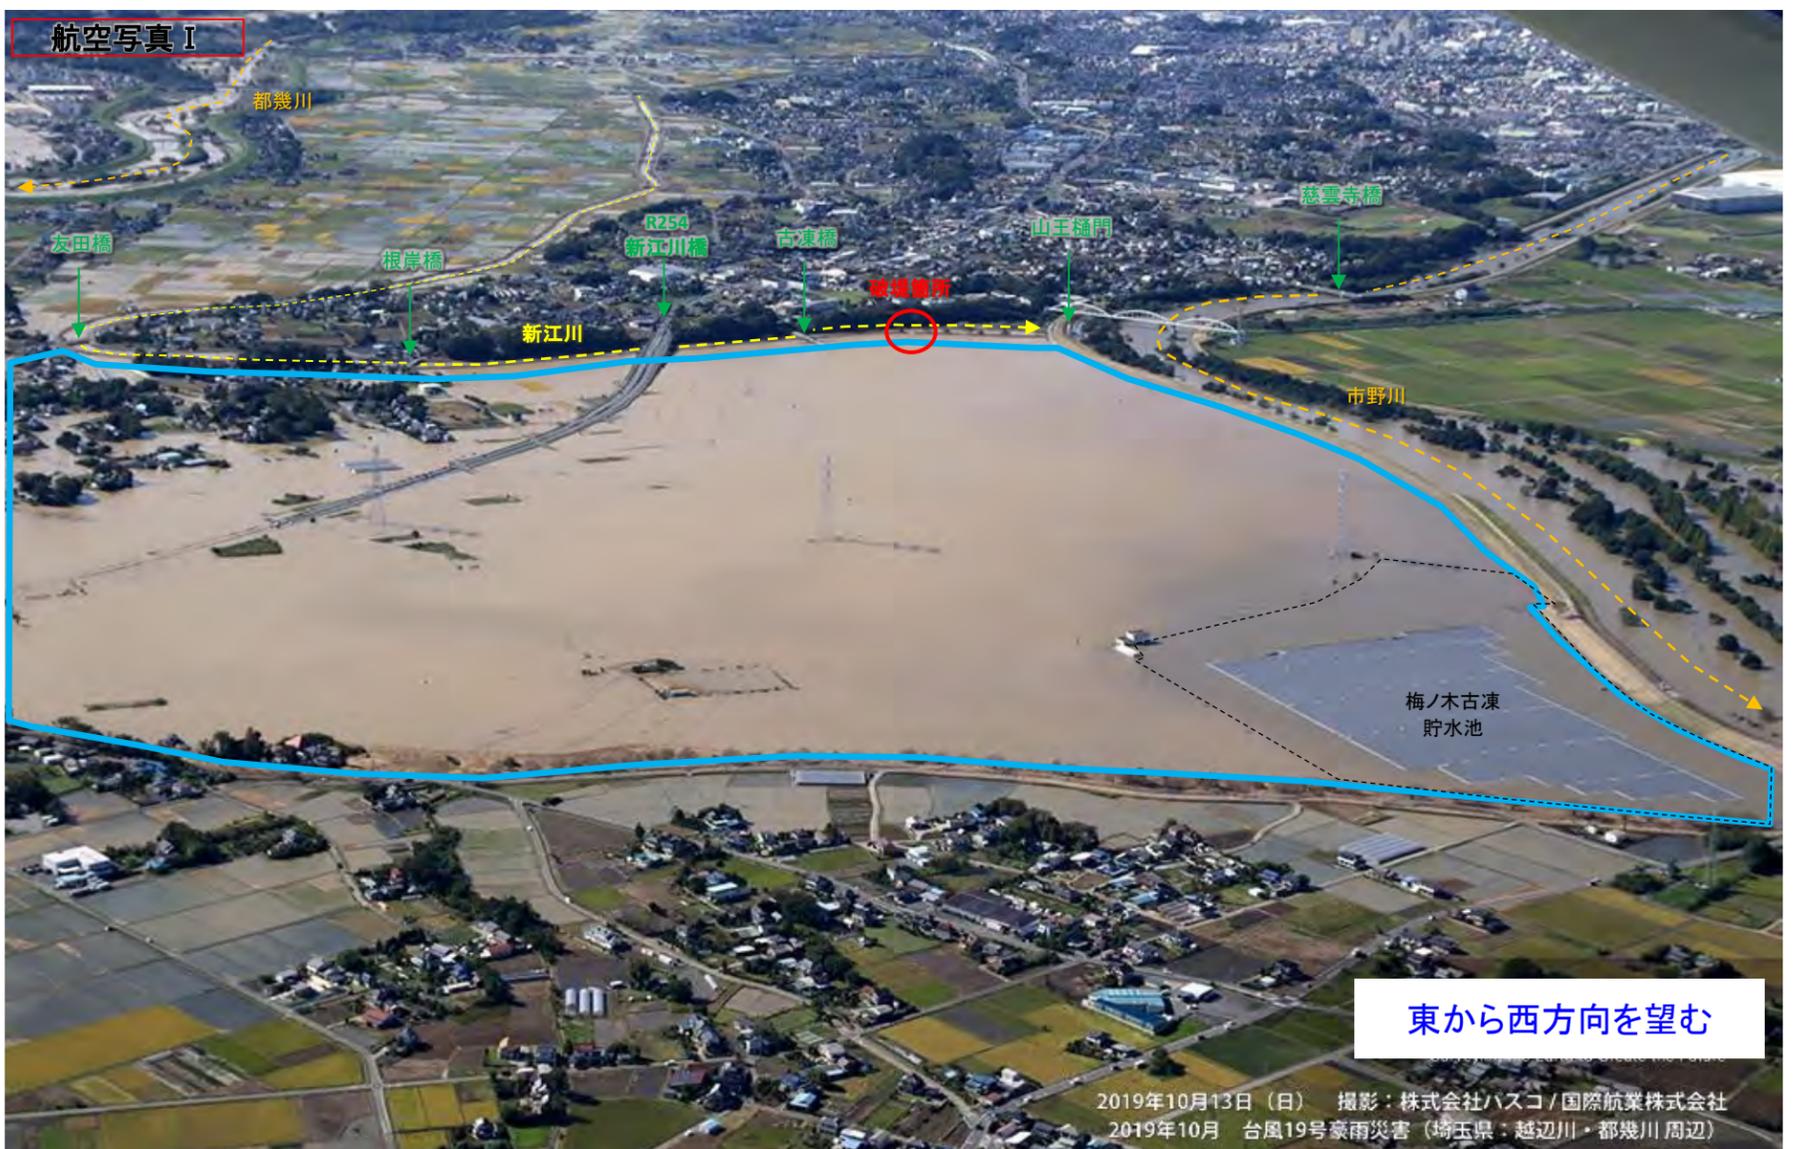
2019年10月13日(日) 撮影：株式会社ハスコ/国際航業株式会社  
 2019年10月 台風19号豪雨災害(埼玉県：越辺川・都幾川周辺)
