# **八潮市で発生した道路陥没事故に関する 原因究明委員会**

## **第2回委員会資料**

**令和7年5月29日**

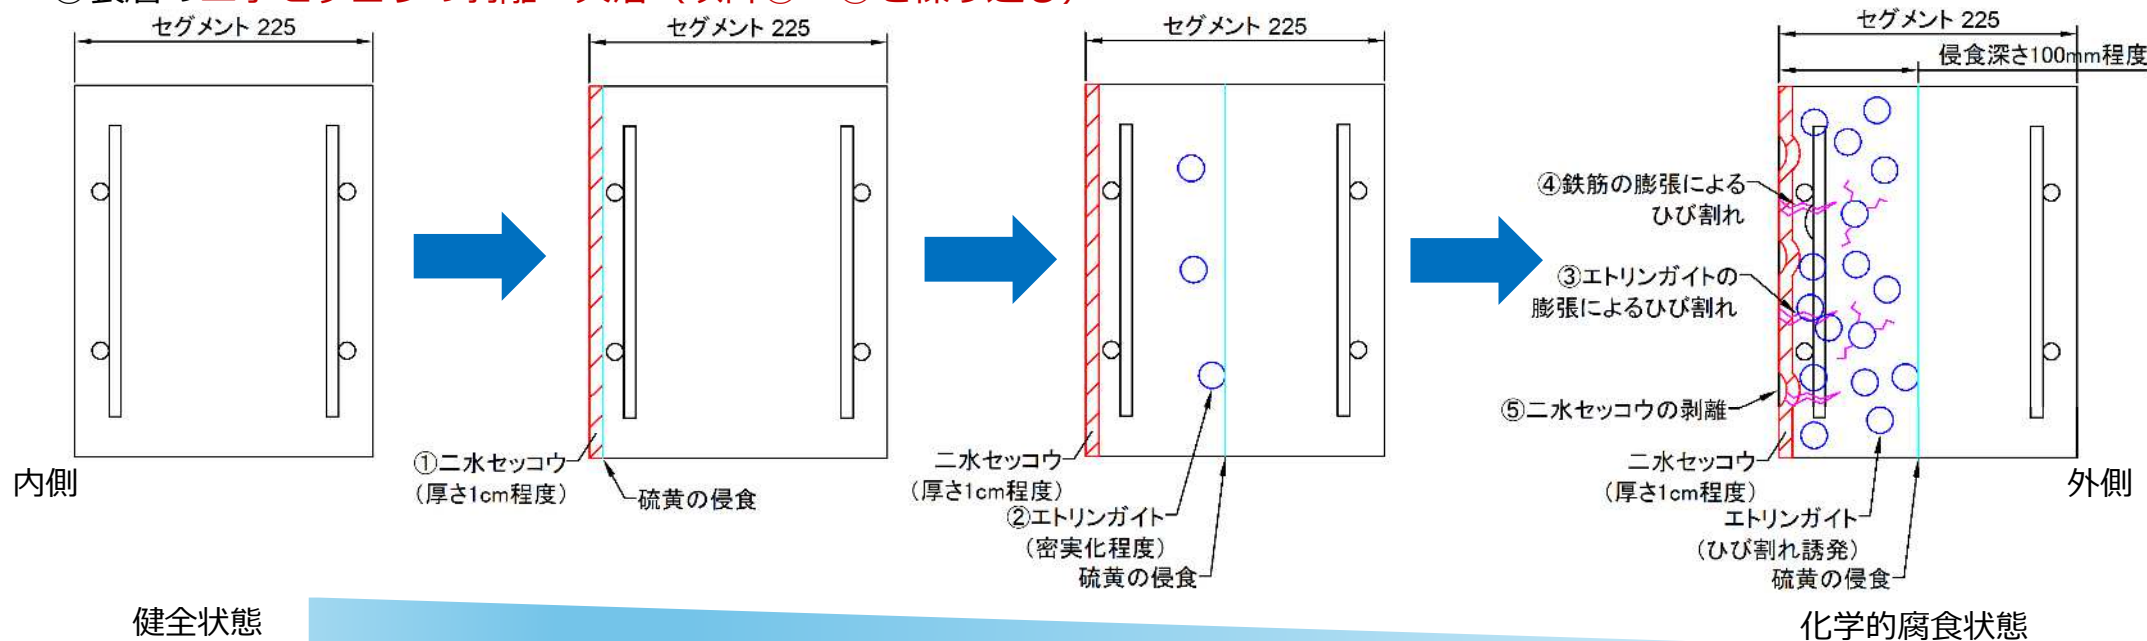
- ①表層で二水セッコウの生成（保護層的な役割を果たすが、脆弱なため水しぶきや自重により剥離する。）
- ②硫黄が侵食するとエトリンガイトが生成(少量のエトリンガイトが生成する段階ではコンクリートが一旦密実化される)
- ③多量のエトリンガイトが生成されるとひび割れが発生
- ④鉄筋の被覆破損（鉄筋のさび・膨張によりひび割れの進行）
- ⑤表層の二水セッコウの剥離・欠落（以降①～⑤を繰り返し）

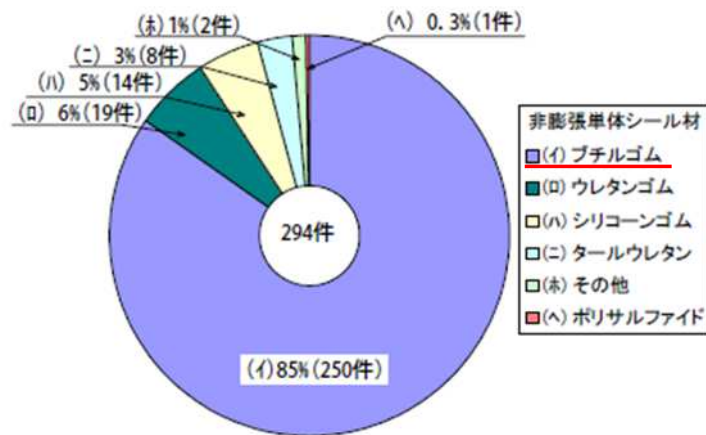
図-シール材の使用実績  
(1975～1980年)

- ・ 1970年代後半においては、セグメント継手のシール材は未加硫ブチルゴムが主流であった。
- ・ ジャッキ繰り返し推力などに対する十分な抵抗がない。
- ・ 塑性変形が生じた部分が水みちとなり、止水効果が極端に損なわれていくことがのちに知らされるようになる。
