## 事後評価概要

事業名	かんがい排水事業	地区名	やしまやとうご 矢島弥藤吾									
事業箇所	熊谷市・深谷市	事業実施機関	大里農林振興センター									
総事業費	70,850万円	事業期間	平成16～23年度									
事業の概要	<p><b>【事業目的】</b>                  本地区は、熊谷市、深谷市の水田1,288haを受益とし、本庄市山王堂地先の利根川から取水を行い、熊谷市妻沼地先において福川に合流する延長約22kmの農業用水路です。                  水源である利根川は河床や流心の変動が激しく、度々洪水と渇水を被り、安定した取水が困難な状況でした。                  このため、農業用水の安定取水と適正配水を実現し、農業経営の安定化を図るため、用水路等の改修整備を行うものです。</p> <p><b>【事業内容】</b> 用水路補修 L=4,798.6m、付帯工 1式</p> <p><b>【平面図】</b> 別添図参照</p>											
事業効果	<p><b>【事業実施前と現在との比較】</b></p>

矢島弥藤吾地区 一般計画図

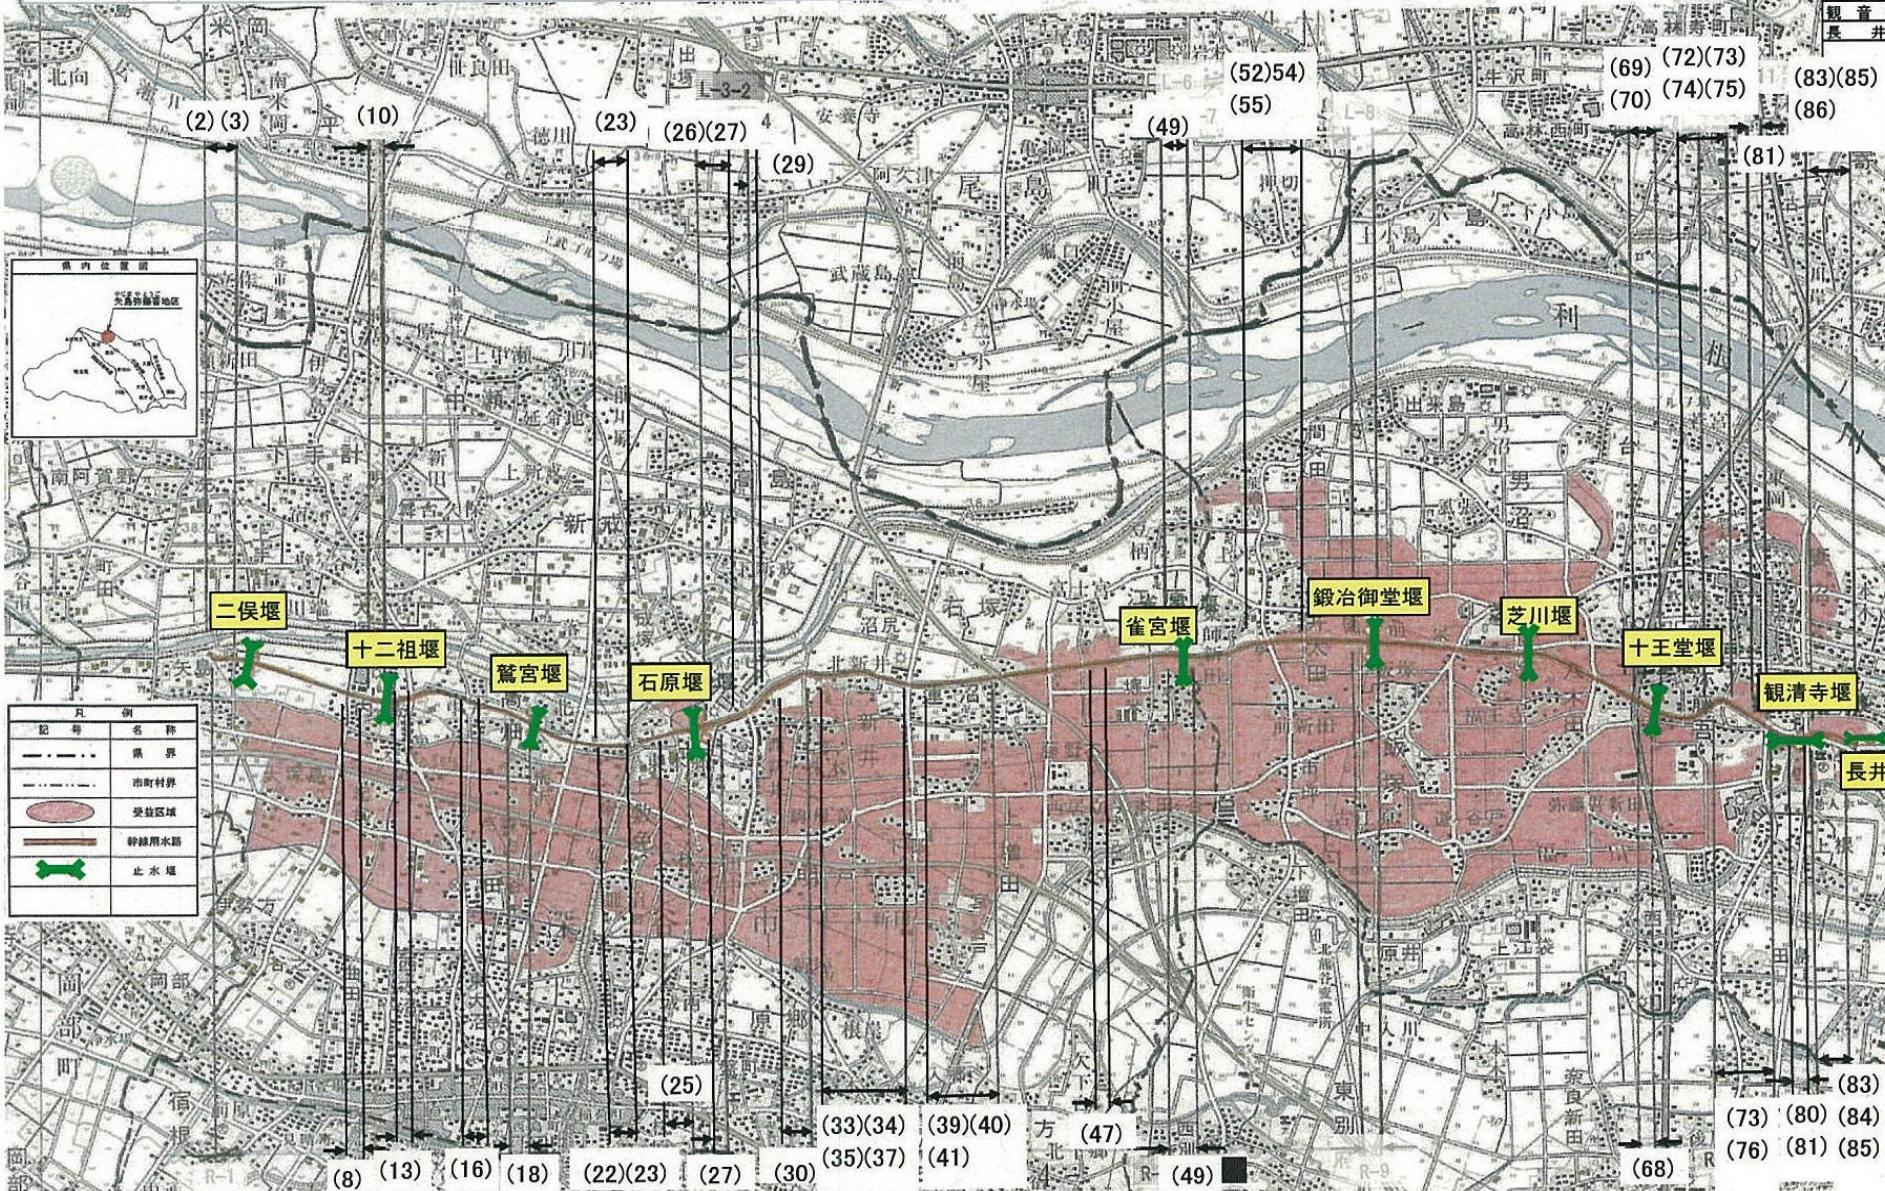
備前 備前渠用水路 L=12,000 m 止水堰 10ヶ所

左岸補修：低草緑化法覆工 L=1,135.1m 自然石固着金網工 L=582.2m アンカー式ブロック空積工 L=338.4m アンカー式自然石空積工 L=40.1m

右岸補修：低草緑化法覆工 L=2,047.3m 自然石固着金網工 L=111.0m アンカー式ブロック空積工 L=337.6m アンカー式自然石空積工 L=105.3m 張ブロック工 L=101.6m

堰補修：全体補修 2ヶ所 堰体補修・ゲート補修3ヶ所 ゲート補修5ヶ所

堰名	補修内容
二俣堰	ゲート補修
十二祖堰	ゲート補修
鷺宮堰	堰体補修
石原堰	堰体補修・ゲート補修
雀宮堰	全体補修
鍛冶御堂堰	全体補修
芝川堰	堰体補修・ゲート補修
十王堂堰	堰体補修・ゲート補修
観音寺堰	ゲート補修
長井堰	ゲート補修
